BURHANIYE'NİN TARİHİ YAPILARI

Hasan Sercan SAĞLAM

BURHANIYE BELEDİYESİ KÜLTÜR YAYINI – 16

Şehir Plancısı

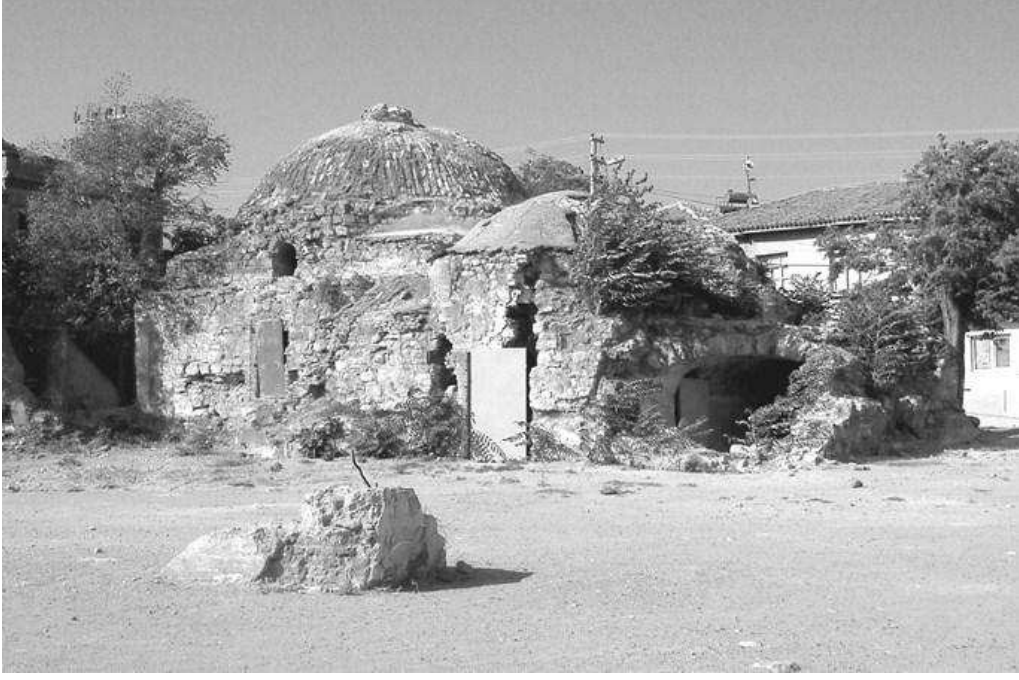
Taşıyıcı sistemde inşa malzemesi olarak taş ve moloz, kubbeler, pencereler ve kemerlerde ise tuğla kullanılmıştır. Soyunmalık mekânının kubbesi dıştan alaturka kiremitle kaplanmış olup kubbenin ortasında silindirik aydınlatma feneri yükselmektedir. Günümüzde soyunmalık kısmının kiremitlerinin tamamı dökülmüş, kubbe ise dıştan kısmen tahrip edilmiştir. Ilıklık ve halvet mekânlarının kubbeleri orijinalde dıştan alaturka kiremit ve taş kırıkları ile izole edilmiş, fakat üzerleri sonradan harç ile sıvanmıştır. Bu kısımlar da günümüzde kısmen dökülmüş durumdadır. Ilıklık ve su deposunun tonozu ise taş ve tuğla malzeme kullanılarak örülmüştür.

Pazarbaşı Hamamı'nın kuzeyden görünümü³

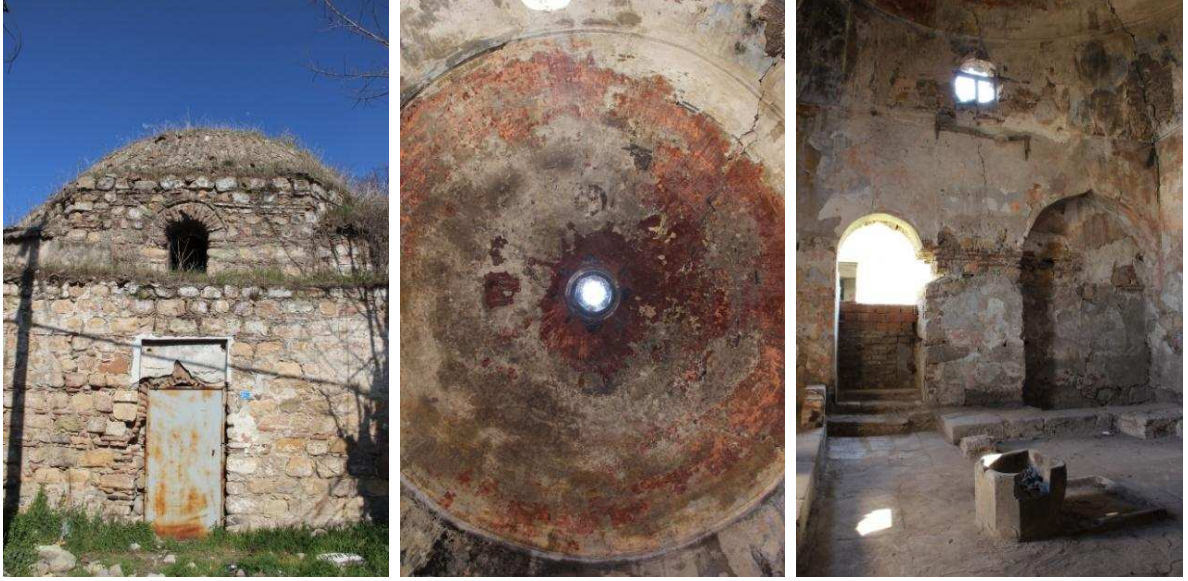
Hamam, diğer bölümlerine oranla daha büyük olan soyunmalık kısmı ile dikkat çekmektedir. Mekânın üzeri kare şeklindeki bir kaide üzerine oturan, geçişleri ise basit pandantiflerle sağlanmış tuğladan bir kubbeyle örtülmüştür. Kubbe kasnağının dört tarafında yuvarlak kemerli pencereler bulunmaktadır. Ayrıca soyunmalığın doğu duvarında, kasnak penceresinin hizasında olmak üzere sonradan açılmış basık kemerli bir pencere daha mevcuttur. Cumhuriyet döneminde açılan bu pencerenin etrafı tuğla ile örülmüştür. Soyunmalık Kavakdibi Caddesi seviyesinin aşağısında kaldığı için caddeye bakan ana girişten buraya merdiven yardımıyla inilmektedir. Sözü edilen geçidin doğrudan Kavakdibi Caddesi'ne açıldığı ve üzerinde günümüze kadar gelememiş hamam kitabesinin boşluğu bulunduğu için ana giriş olduğu düşünülmektedir. Buna ek olarak soyunmalığın güney cephesinde, yandaki evin bahçesine açılan ikinci bir giriş daha bulunmaktadır. Bu girişteki merdiven sayısı daha az olmakla birlikte sağ iç tarafında havluların kurutulması ve benzeri işler için kullanılan derin bir niş bulunmaktadır⁴.

Soyunmalığın Kavakdibi Caddesi'ne açılan ana girişi; Soyunmalık kubbesi ve aydınlatma feneri; Hamamın yan girişi, havluları kurutmak için kullanılan niş ve ortada süs havuzu

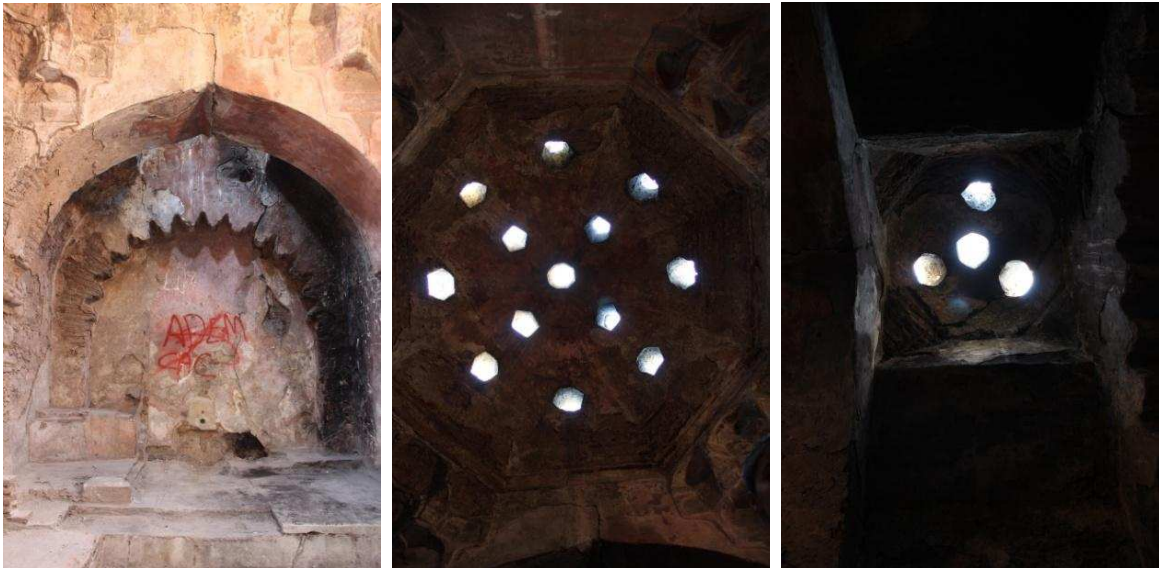
Ilıklık, Selçuklu tarzındaki tipik bir sivri tepeli kemerle ortadan ikiye bölünmüştür. Batı cephesinde duvara dayalı taşan bir sedir bulunmaktadır. Kare olan kısım geçişleri mukarnaslı pandantiflerle sağlanmış ve üzerinde 13 adet fil gözü bulunan sekizgen kasnaklı bir kubbeyle örtülmüştür. Dikdörtgen kısım ise üzerinde yine sekizgen kasnaklı ve 4 fil gözlü küçük bir kubbe bulunan bir beşik tonozla örtülmüştür. Kubbeciğin geçişleri ise düzlem üçgenler ile sağlanmıştır.

Ilıklık ve mekanı ortadan ikiye bölen kemer; Ilıklık büyük kubbesi; Ilıklık küçük kubbesi

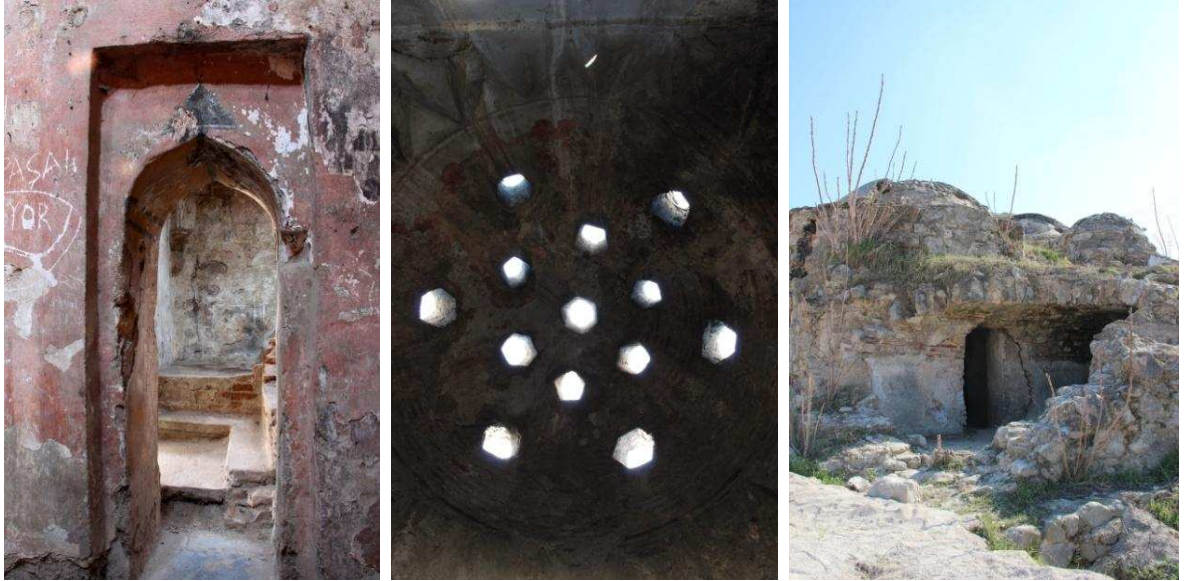
Büyük halvetin ve ılıklığın arkasında enine dikdörtgen planlı ve üzeri beşik tonoz ile örtülü su deposu bulunmaktadır. Tonozun bir kısmı yıkıldığı için sonradan girişe çevrilen pencere vasıtası ile büyük halvet su deposu üzerinden de dışarıya açılmaktadır.

Ilıklıktan küçük halvete açılan giriş; Büyük halvet kubbesi; Su deposu ve sonradan girişe çevrilen penceresi

Hamamın sonradan yapılan tüm eklentilerinden arındırılarak aslına uygun olacak şekilde restore edilmesi ve orijinal fonksiyonunda yeniden kullanılması önerilmektedir. Bunun dışında yapı restore edildikten sonra müze, sosyal veya kültürel tesis olarak da yanındaki konut ve geniş boş alanla birlikte değerlendirilerek kullanılabilir. Hamam ve bitişiğindeki konutun mülkiyetlerinin belediyede bulunması bu tarihi eser açısından büyük bir avantajdır.

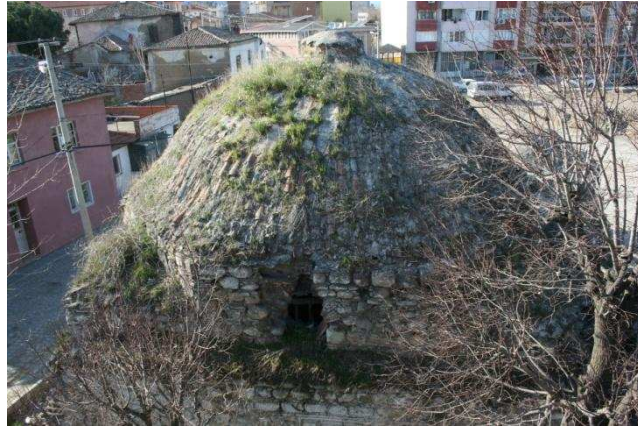
Soyunmalık kubbesi, güneydoğudan

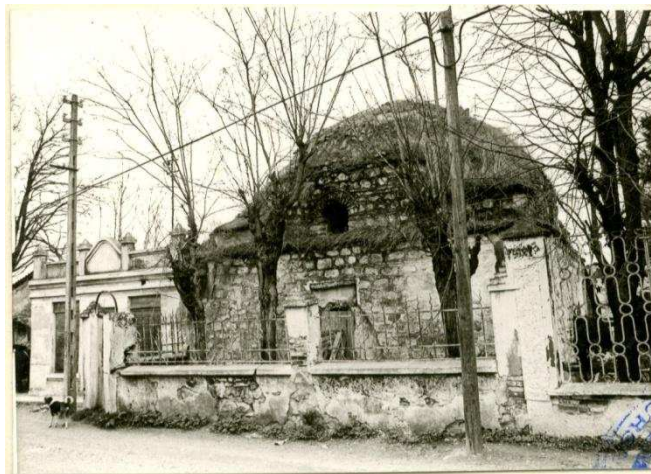
Pazarbaşı Hamamı, 1985

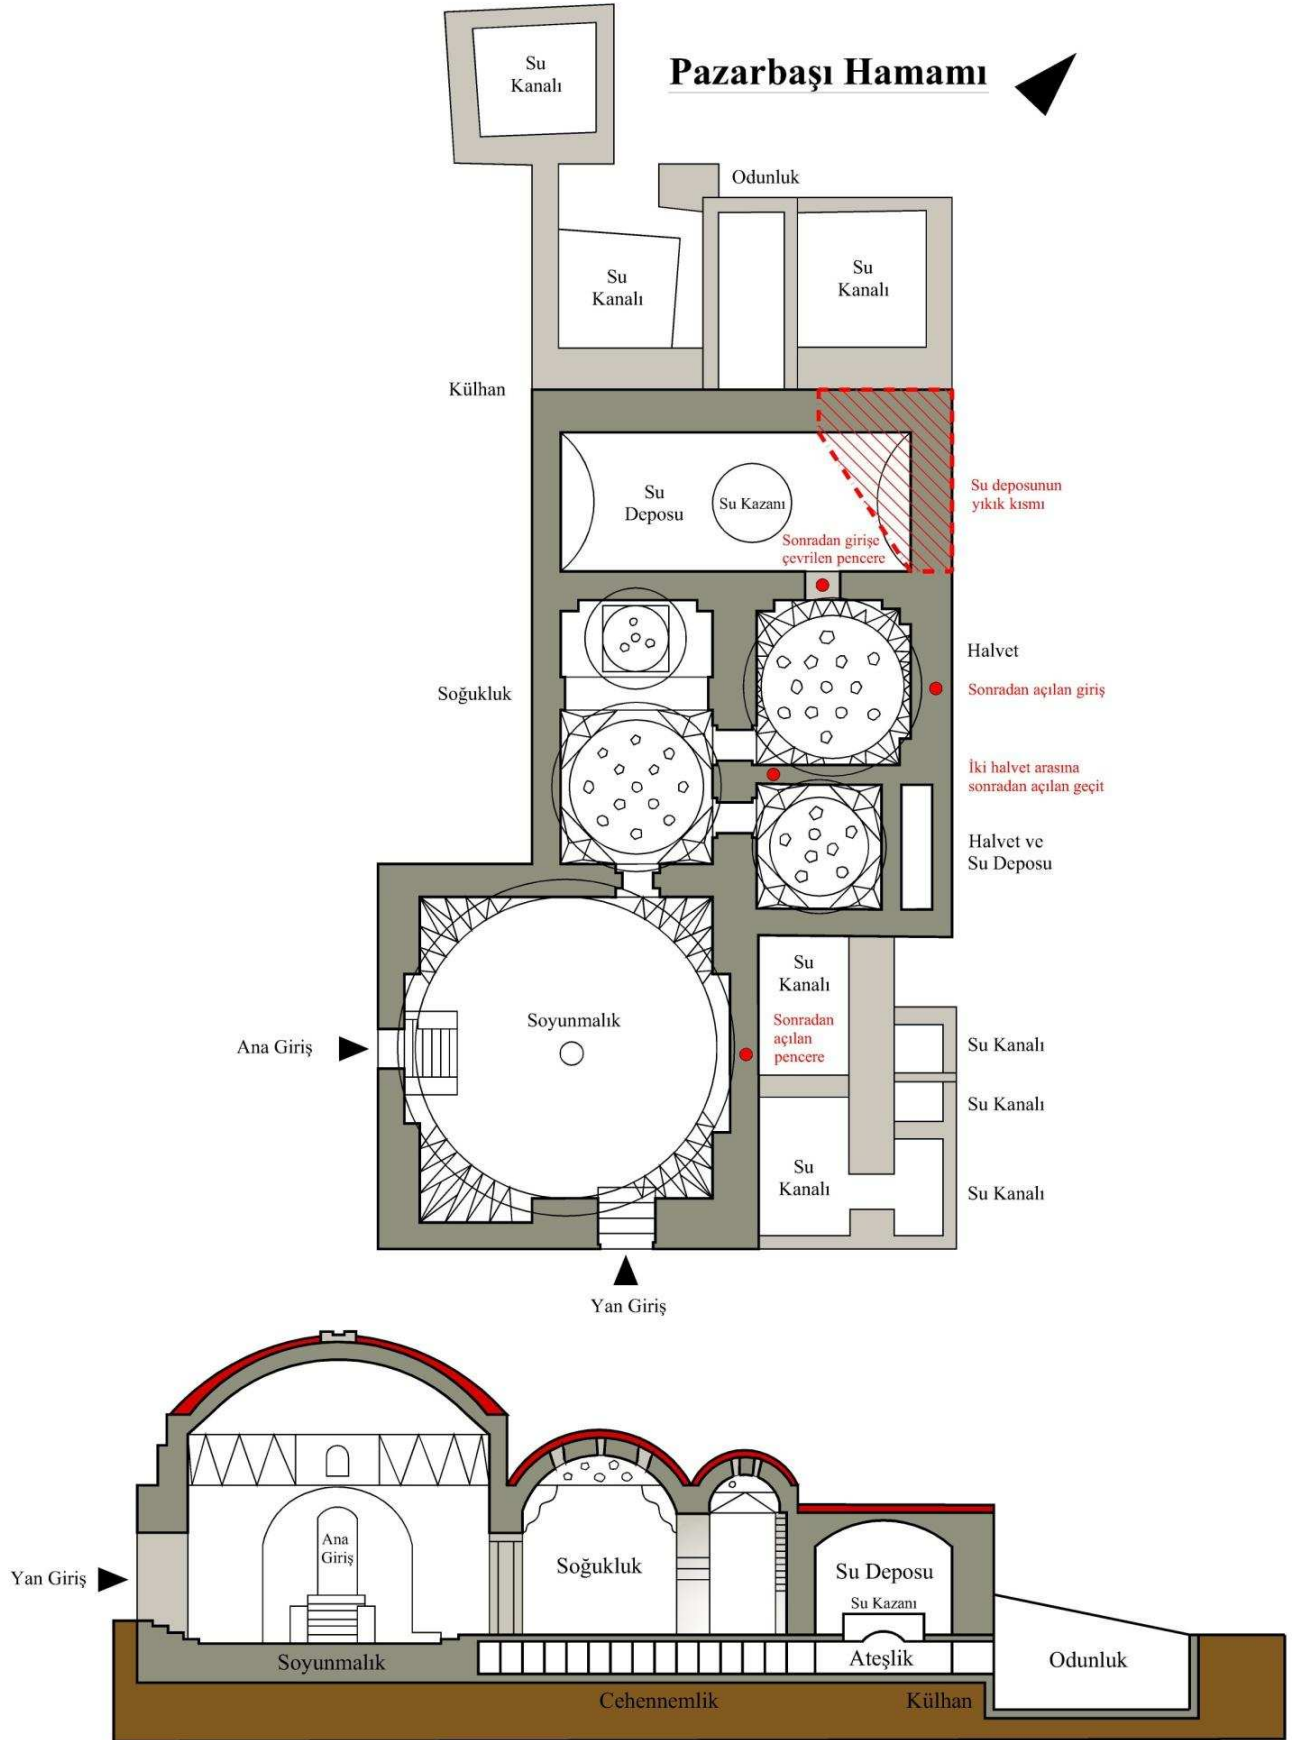
Pazarbaşı Hamamı Kat Planı ve Kesiti

Kuzeybatı-güneydoğu yönlü uzanan yapı köşelerinden kesişen iki kare şeklinde bir plan şemasına sahiptir. Hamam, üzeri kubbeyle örtülü büyük bir kare şeklindeki soyunmalık, dikdörtgen planlı ılıklik(soğukluk), üzerleri kubbelerle örtülü farklı boyutlardaki iki halvet mekânı ile beşik tonozla üzeri örtülmüş dikdörtgen planlı bir su deposundan oluşmaktadır. Ilıklığın üzerinde ise biri kubbe, diğeri ise kubbeciğe sahip bir tekne tonoz olmak üzere iki farklı yapı bulunmaktadır. Bu iki yapı arasında da ılıklik mekânını ikiye bölen sivri tepeli bir kemer mevcuttur.

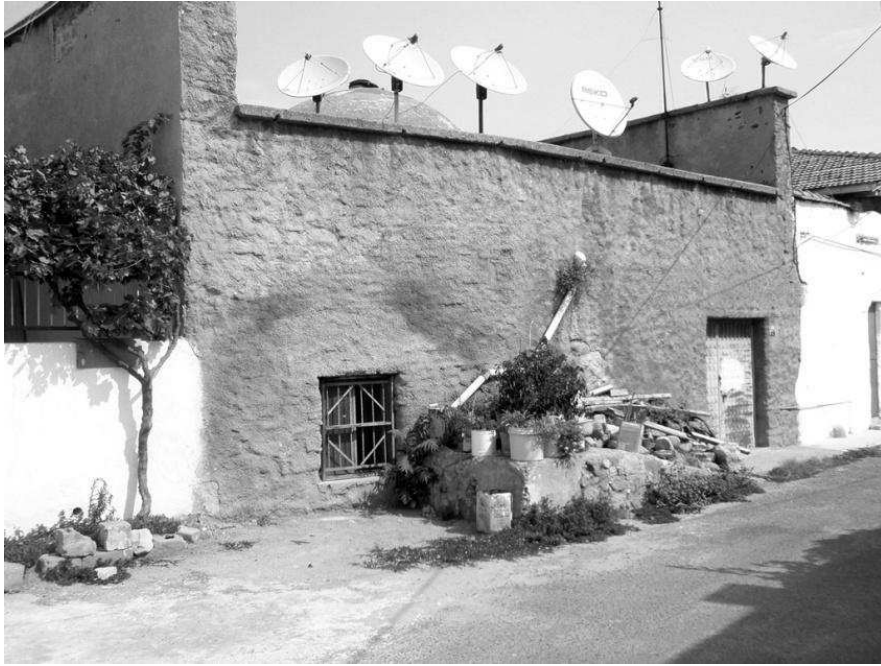
Kilise Hamamı'nın Eski Gazhane Sokak'tan görünümü¹¹ (resimde yıkılıp açılı bir biçimde yeniden inşa edilen cephe ve sonradan açılan pencere ile kapı da görülmektedir)

Kilise Hamamı aslına uygun olmayan eklentilerden (kalın sıva tabakası, girişteki beton rampa, elektrik kabloları vb.) arındırılıp restore edilmelidir. Yıkılan kısımlarından ise en azından yandaki evin bahçesinden konumlarına tam olarak ulaşılabilen iki halvet ve bir eyvanın rekonstrüksiyonlarının yapılması sureti ile kültürel/sosyal tesis veya müze bina olarak ilçeye yeniden kazandırılması önerilmektedir. Yapının tarih içerisinde iyice küçüldüğü ve birçok önemli mekânını kaybettiği göz önüne alınırsa yeniden hamam olarak kullanılması zordur.

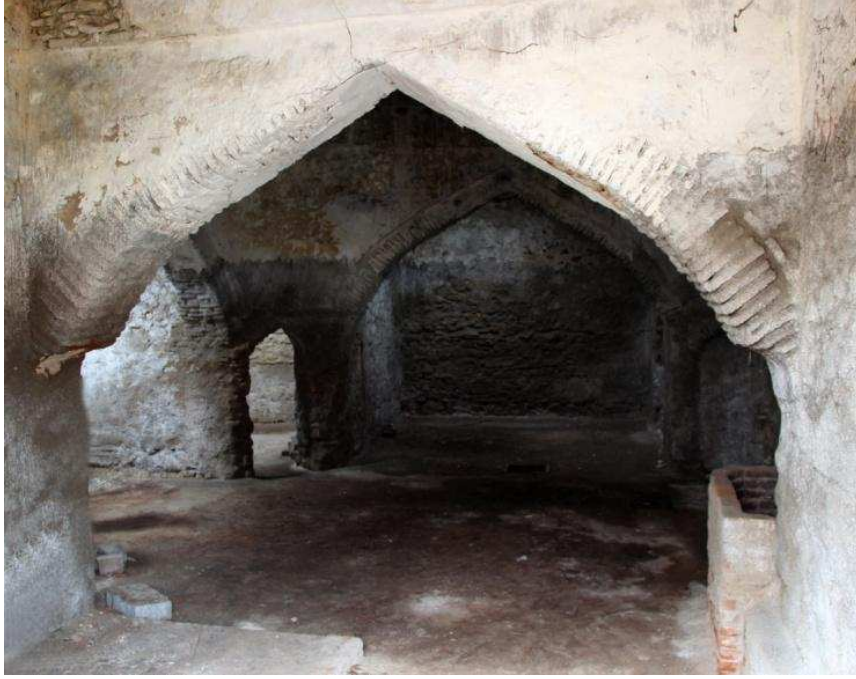
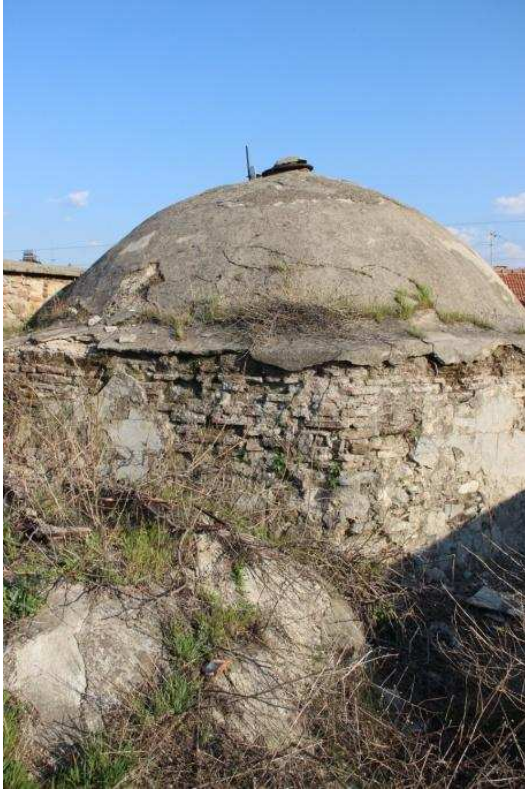
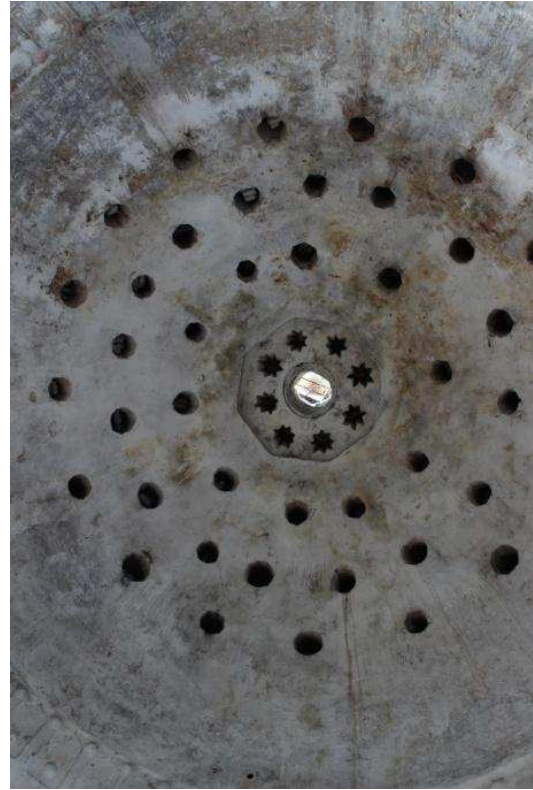
Sokaktan yapının güneyindeki eyvanına sonradan açılan küçük bir kapı yoluyla girilen Kilise Hamamı'nın sıcaklık mekânı sekizgen şekilli bir plana sahip olup kaidesinde dört adet sivri tepeli tuğla kemer bulunmaktadır. Eyvanlar ile sıcaklık arasındaki bağlantılar bu geniş kemerler vasıtasıyla yapılmaktadır. Alt kısmında kabartmalı alçı süslemeler bulunan kubbenin geçişleri ise basit pandantifler ile sağlanmıştır. Kubbenin tepesinde bir göbek bulunmakta olup buranın ortasından aydınlatma feneri yükselmektedir. Etrafına ise 8 adet yıldız şeklinde fil gözü sıralanmıştır. Toplamda 42 fil gözüne sahip olmasına rağmen kubbenin üzeri sonradan harç ile sıvandığı için tamamı aydınlatma feneri haricinde işlevini yitirmiştir.

Sonradan açılan girişten sıcaklık; Sıcaklık kubbesi dışarıdan; Sıcaklık kubbesi içten

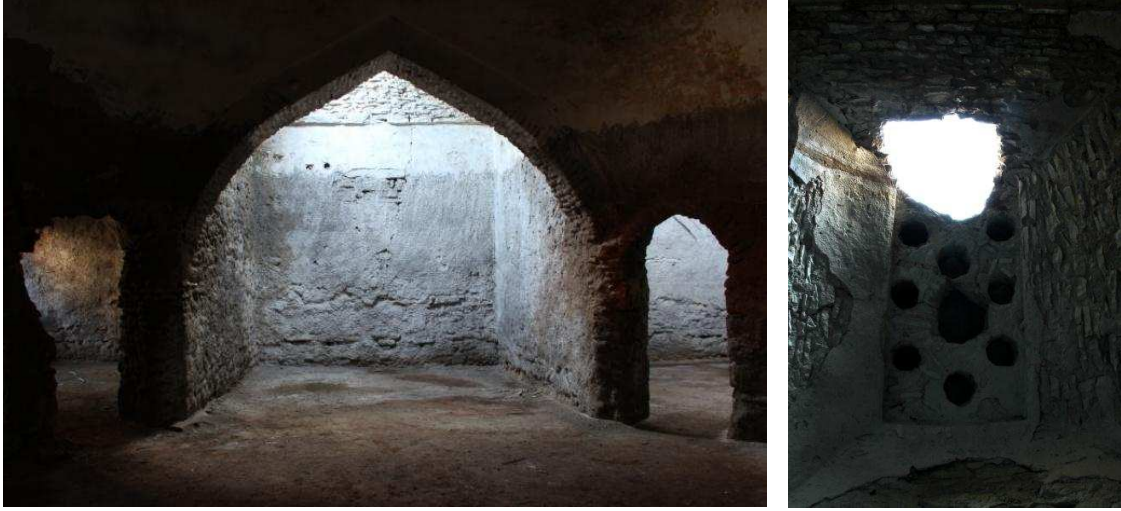
Sıcaklıktan sivri tepeli geniş kemerler yoluyla ulaşılan eyvanların üzerleri tekne tonozlar ile örtülmüştür. Tonozlarda ortada ikisi büyük, etrafında ise sekizi küçük olmak üzere toplam 10'ar adet fil gözü bulunmaktadır. Eyvanların tonozlarında fil gözlerine ek olarak yıkım

yoluyla sonradan açılmış delikler de bulunmaktadır. Tonozlar dıştan harç ile sıvanmış olup fil gözleri işlevini yitirmiştir fakat yıkılarak açılan delikler iç mekanı aydınlatmaktadır.

Sıcaklık merkezinden eyvan görünümü; Eyvan üzerini örten tekne tonoz

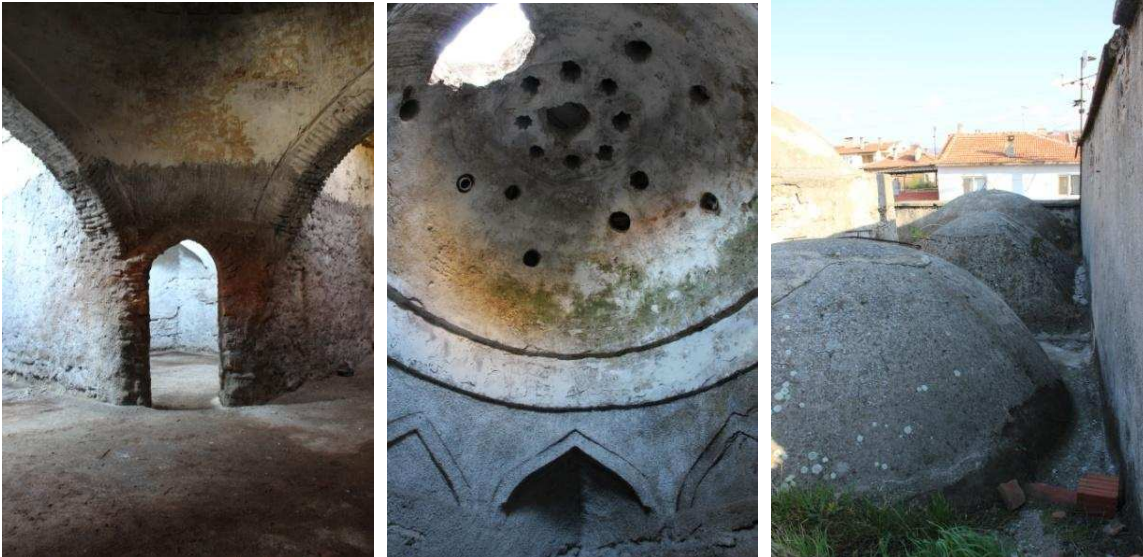
Sıcaklıktaki basit pandantifler kubbeden zemine kadar uzanmakta olup halvetlerle bağlantıyı sağlayan üzeri tuğla kemerli geçitler de buralarda yer almaktadır. Halvet kubbelerinin geçişleri basit tromplarla sağlanmış olup merkezlerinde göbek bulunmaktadır. Göbeklerde ortada biri büyük, etrafında ise yıldız şeklinde 8 adet küçük olmak üzere toplam 9 adet fil gözü bulunmaktadır. Geri kalan kısımlarda ise kıvrımlı şekilde dizilmiş 12'şer dairesel fil gözü daha bulunmaktadır. Yani her kubbe toplamda 21 adet küçük aydınlatma penceresine sahiptir. Halvet kubbeleri de dıştan harçla sıvanmış olup fil gözleri işlevini yitirmiştir. Ayrıca zaman içerisinde daha geniş delikler açılarak üzerlerinde kısmi tahribatlar yapılmıştır.

Kubbe kasnağındaki basit pandantif üzerine açılan giriş yoluyla halvet; Halvet kubbesi içten; Halvet kubbeleri ve eyvan tonozu dışarıdan

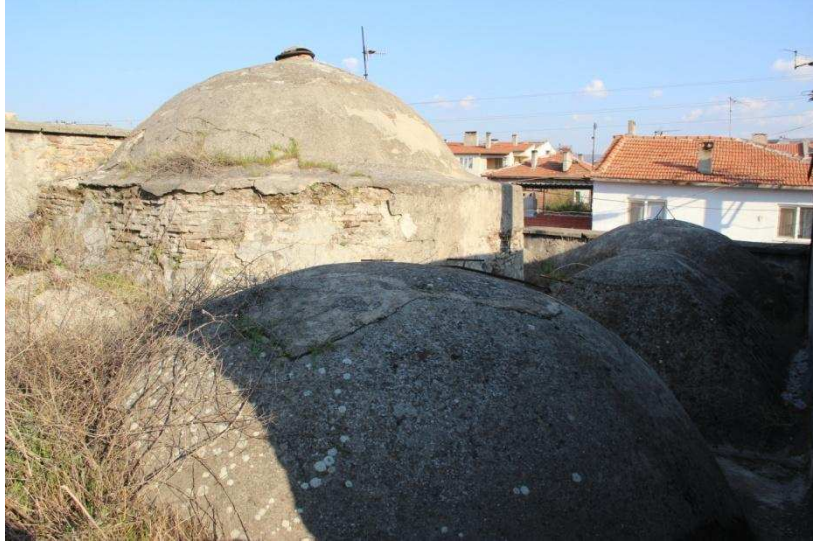
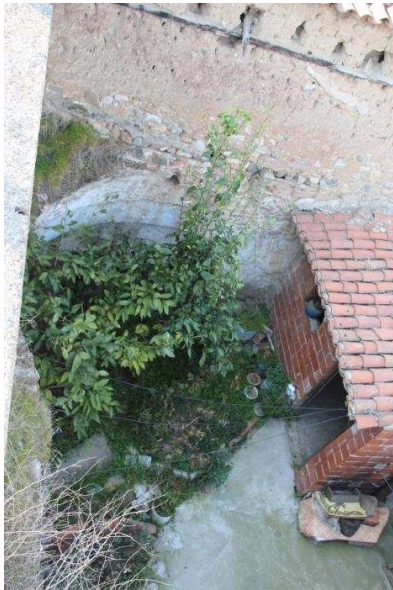
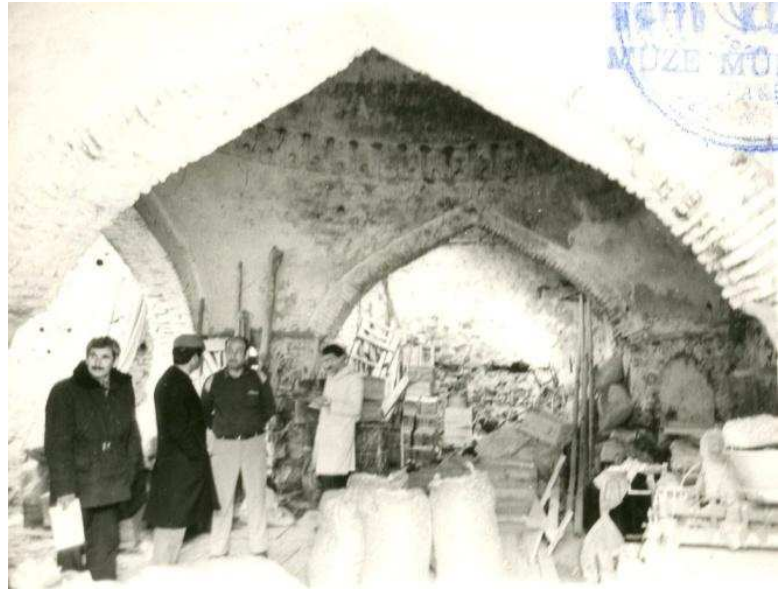
Eski Gazhane Sokak'a bakan cephenin sağ tarafında kalan eyvan ve iki halvet tümüyle yıkılarak alanları hemen bitişindeki evin bahçesine katılmıştır. Bu bölümlerin kalıntılarına yandaki evin bahçesinden ulaşılabilir. Yıkılan kısımlar ile merkezdeki sıcaklık mekânı arasındaki bağlantıyı sağlayan sivri tepeli geniş kemer ve üstü kemerli iki küçük geçit ise taş ve moloz ile kapatılmıştır. Yalnızca buradan yola çıkılırsa eser orijinalinde günümüzdeki halinden en az üçte bir daha büyüktür. Evin bahçesindeki toprak seviyesi

Kilise Hamamı üstten; Hamamın yıkılıp yandaki evin bahçesine katılan halvetlerinden biri; Hamamın depo olarak kullanıldığı yıllardan bir kare

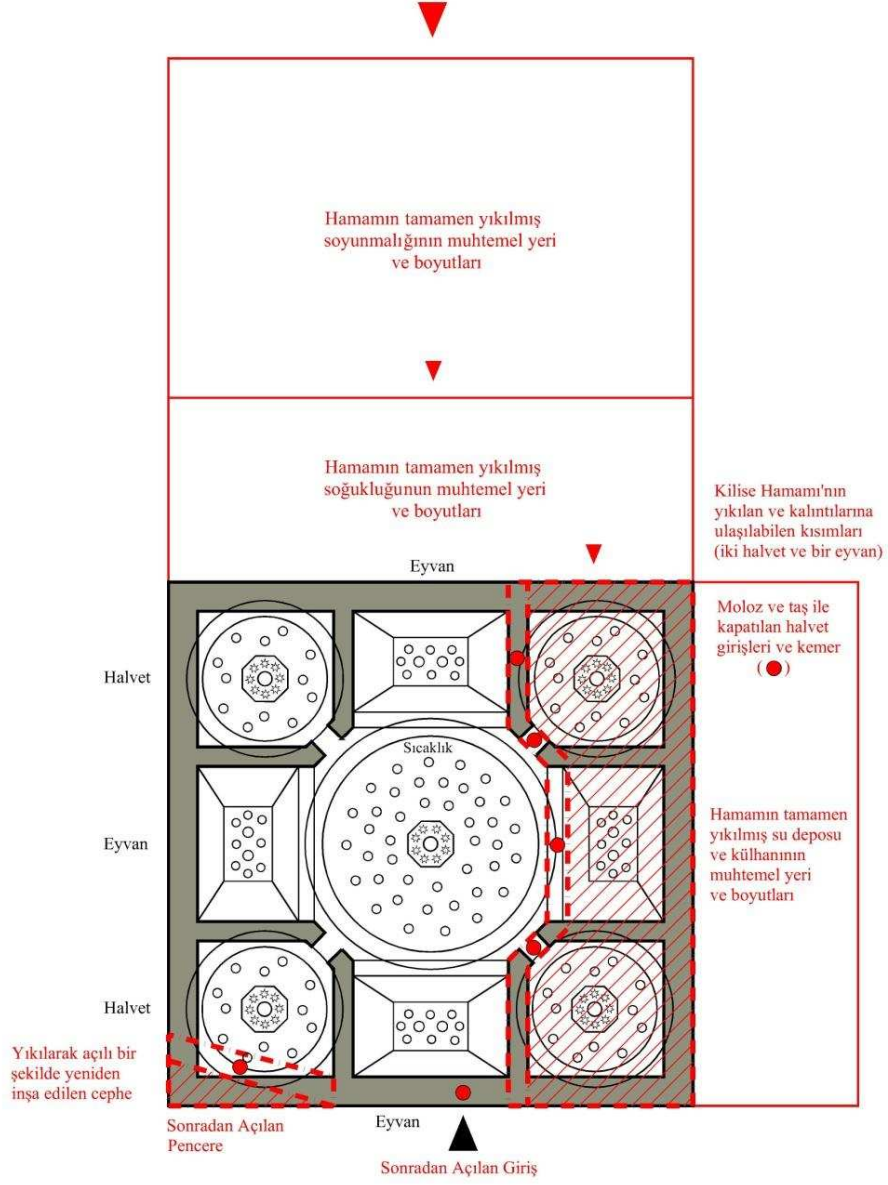
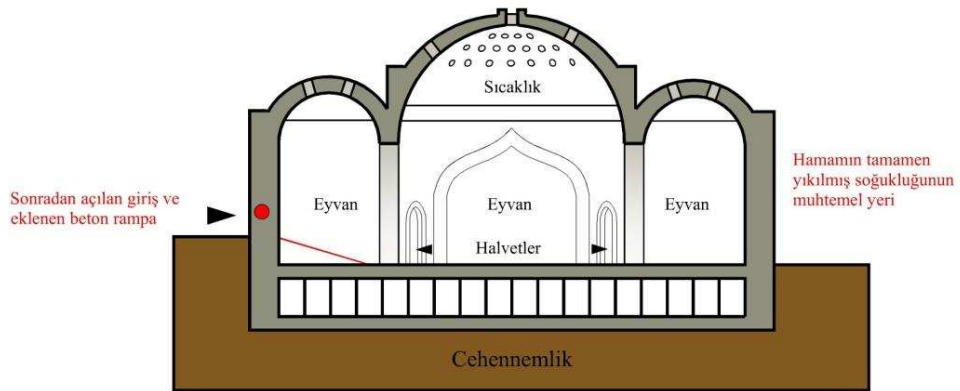
Kilise Hamamı Kat Planı ve Kesiti

Kilise Hamamı, Mahkeme Mahallesi'nde, Şar Caddesi'nden girilen Eski Gazhane Sokak'ta bulunmaktadır. Kapı numarası 6'dır. Bitişindeki yapılardan kalın ve yüksek duvarları yoluyla ayrılan Kilise Hamamı merkezi kubbeli, aksiyel eyvanlı ve köşe halvetli bir plana sahiptir.

Eserin merkezinde üzeri kubbeyle örtülü büyük bir sıcaklık bulunmaktadır. Etrafındaki sekiz bölüm ise dördü üzerleri kubbe ile örtülü halvetler, kalanları da üzerleri tekne tonoz ile örtülü eyvanlar olacak şekilde tertip edilmiştir. Kilise Hamamı taşıyıcı sistemi itibariyle taştan yığma olarak inşa edilmiştir. Kemerlerde ve kubbelerde ise taş ve tuğla malzeme beraber kullanılmıştır. İç kısımda alçıdan kabartmalı süslemeler mevcuttur.

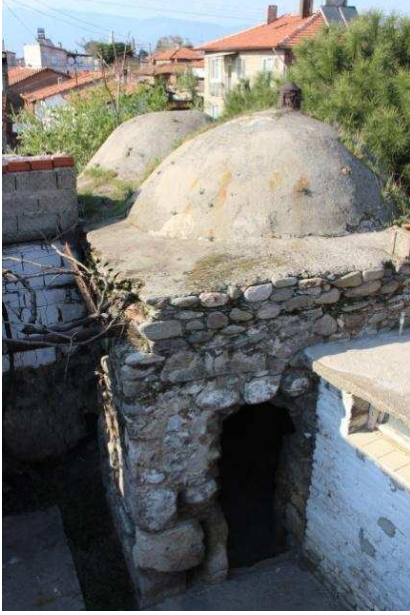
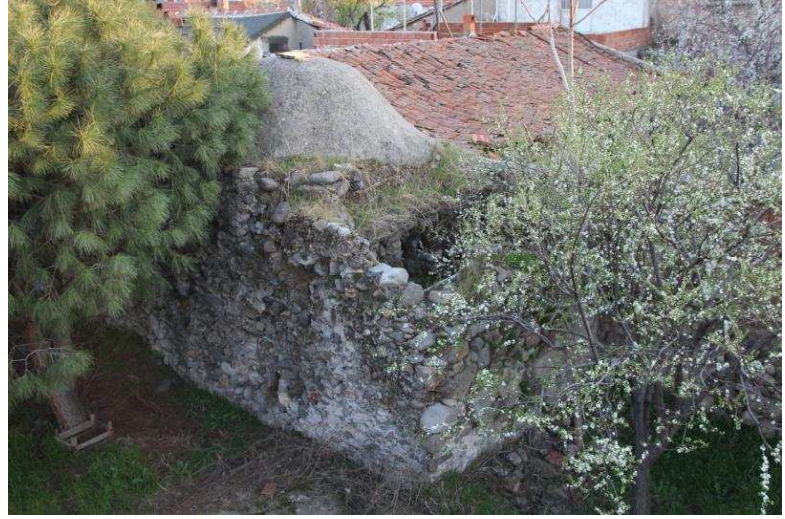
Hamamın girişi güney cephesinin solunda yer almaktadır. Soyunmalık ile sıcaklık arasındaki geçiş de girişin devamı şeklinde sol tarafta yer almaktadır, fakat bu iki bölümü ayıran duvar kısmen yıkılmış ve aralarındaki geçiş sağa doğru düzensizce genişletilmiştir. Bu işlem iki kubbenin de taşıyıcı sistemini oldukça zayıflatmıştır. Ayrıca batı cephesinin girişe yakın kısmında yıkım sonucu açılmış pencere boyutlarında düzensiz bir delik bulunmaktadır.

Küçük Hamam güneyden; Küçük Hamam kuzeydoğudan

Hamamın doğu cephesi düzgünlüğünü korumasına rağmen zaman içerisinde dökülmeler yaşandığından burada hamam duvarını ısıtmak maksadı ile içinden geçen 5 sıra tüteklik açıkça görülmektedir. Buranın dışına bitişik çıkmış olan bir incir ağacı cepheye zarar vermektedir.

Yapıyı çevreleyen üç parselin bedelleri karşılığında alınarak üzerlerindeki konutların yıkılması suretiyle hamamın ortaya çıkarılması ve eserin restorasyonunun yapılarak orijinal fonksiyonunda veya müze bina olarak kullanılması önerilmektedir.

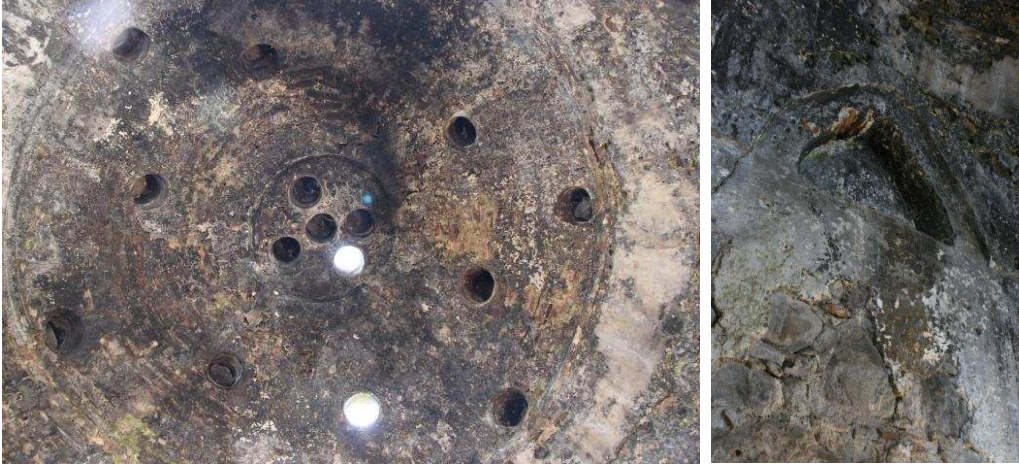
Kubbelerin alt kısımlarında sivri uçlu basit tromplar bulunmakta ve soyunmalık bölümünün kubbesi sıcaklık bölümünün kubbesinden biraz daha büyükçedir. Her iki kubbenin de tepe kısmında göbek bulunmaktadır. Bu göbeklerin içerisinde de 5'er fil gözü vardır. Toplamda ise büyük kubbeye 17, küçük kubbeye ise 12 fil gözü mevcuttur fakat kubbe üzerleri sonradan harç ile sıvandıği için pencerelerin çoğu işlevini yitirmiştir. Her iki kubbeye de sadece birkaç pencere iç kısımları aydınlatmaktadır. Kubbelerin orijinal örtüleri bilinmemektedir.

Soyunmalık kubbesi ve tromplarından biri

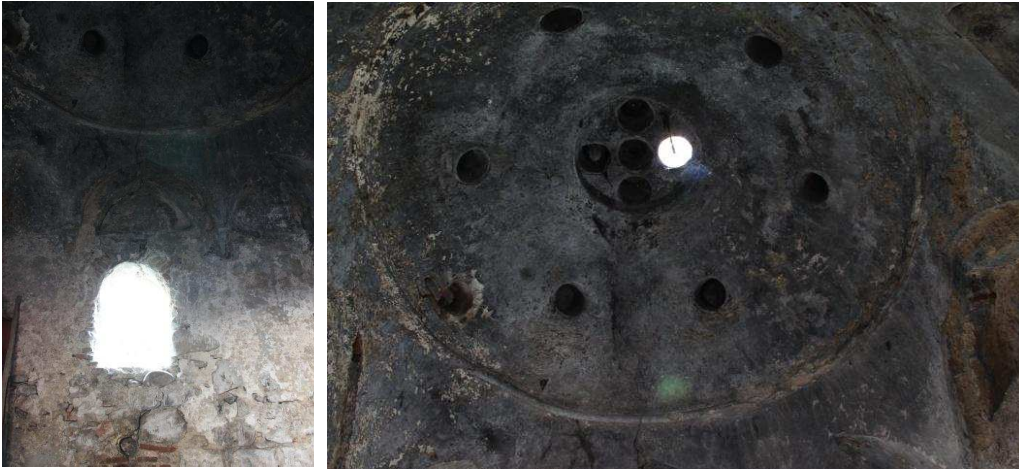
Sıcaklık küçük penceresi ve kubbesi

Genel olarak hamamda kısmi hasarlar dışında büyük bir değişiklik bulunmamaktadır. Hatta kubbelerin harç ile sıvanması yıpratıcı dış etkilerden korunmalarını sağlamıştır. Kubbelerin en tepesinde bulunan ve sonradan eklenen metal bacalar yapıya herhangi bir zarar vermemiştir. Kubbelerin iç kısım sıvaları iyi olmakla birlikte hamamın iç kısım duvarları ve zemin kaplamaları kısmen korunmuştur, fakat yer yer dökülmelere ve kısmi tahribatlara rastlanmaktadır. Bu tahribatlar da yapının taşıyıcı sistemine zarar vermiştir.

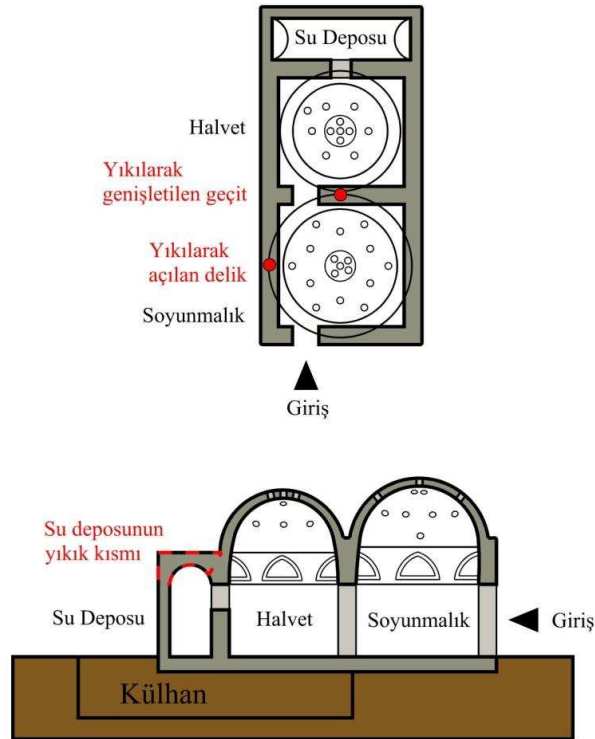
Küçük Hamam kat planı ve kesiti

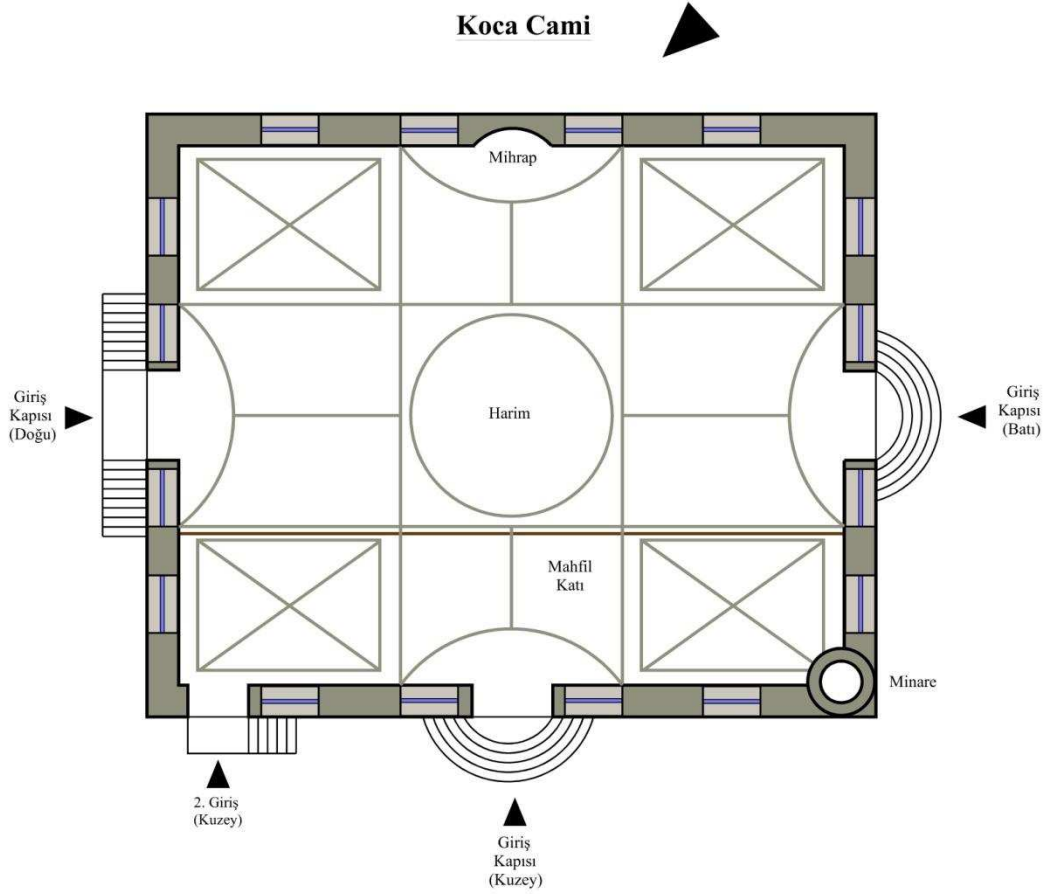
Cami haç planlı ve kesme taştan inşa edilmiş olup ortadan dört kare ayakla taşınan tek kubbelidir. Kubbenin kuzey ve güneyindeki tonozlar doğu ve batıdakilerden daha dardır. Bu nedenle de cami dikdörtgen biçimindedir. Köşeleri aynalı tonozlar ile kapatılmıştır. Caminin kuzey, doğu ve batısında içeriye doğru açılan ikişer kanatlı iç adet kapısı bulunmaktadır. Günümüzdeki ana girişinin önü 1971’de düzenlenmiştir. Minaresi kesme taştan olup şerefe alt kısımları bitki motifleri ile süslenmiştir. Kuzey bölümünde mahfil katı bulunmakta olup buraya iki yandan ahşap merdivenler ile çıkılmaktadır. Orijinal taban döşemesi tuğladandır³⁷. Kible tarafında eskiden mezarlığı bulunmakta olup Eski Hükümet Caddesi’nin genişletilmesi esnasında burası kaldırılmıştır.

Koca Camii kat planı

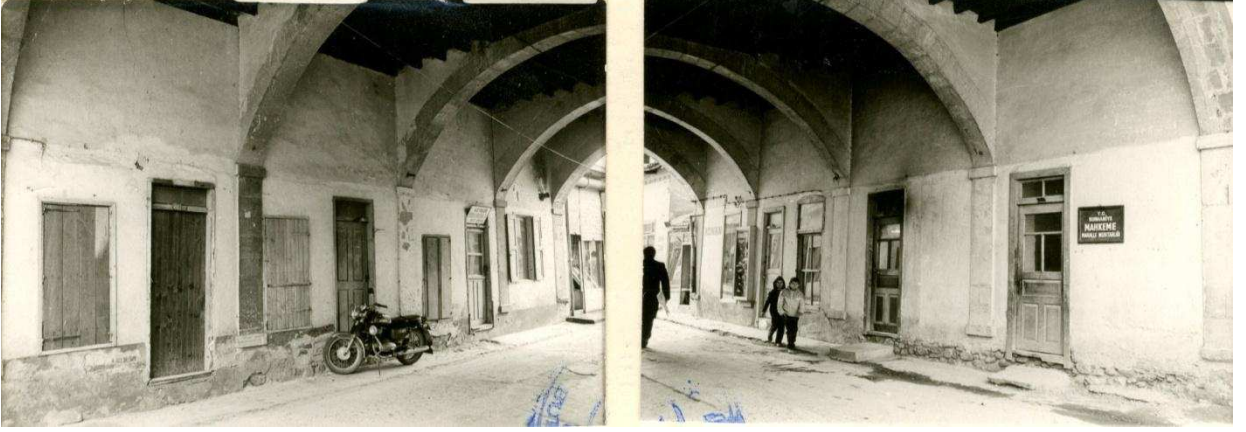
İki katlı Hanay Camii'nin üst katı ibadet mekânı, alt katı dükkânlar olarak planlanmış olup alt katı, güney-kuzey yönlü uzanan bir geçitle iki kısma bölünmüştür. Geçit düz ahşap tavanla örtülü olup beş adet taş kemerle taşınmaktadır ve içerisinden de Aşağı Çarşı Caddesi geçmektedir. Buranın doğu-batı tarafında dikdörtgen planlı, düz tavanlı ve girişleri karşılıklı üçer adet tescilli dükkân alt kat planını oluşturmaktadır. Düz tavanlı dükkânlar ile kemerler üzerine oturan camiye kuzeybatıdaki merdivenler ile çıkılmaktadır. İbadet mekânı beden duvarlarından dört cepheye de saçak yapan dört yöne meyilli bir kırma çatı ile örtülmüş ve kiremitle kaplanmıştır. Cami enlemesine dikdörtgen planlı bir harim, buranın batısındaki son cemaat yeri ve yine buranın güneyinde yer alan bir mekân ile yapının güneybatı köşesine yerleştirilmiş minareden ibarettir.

Hanay Camii altındaki dükkanlar

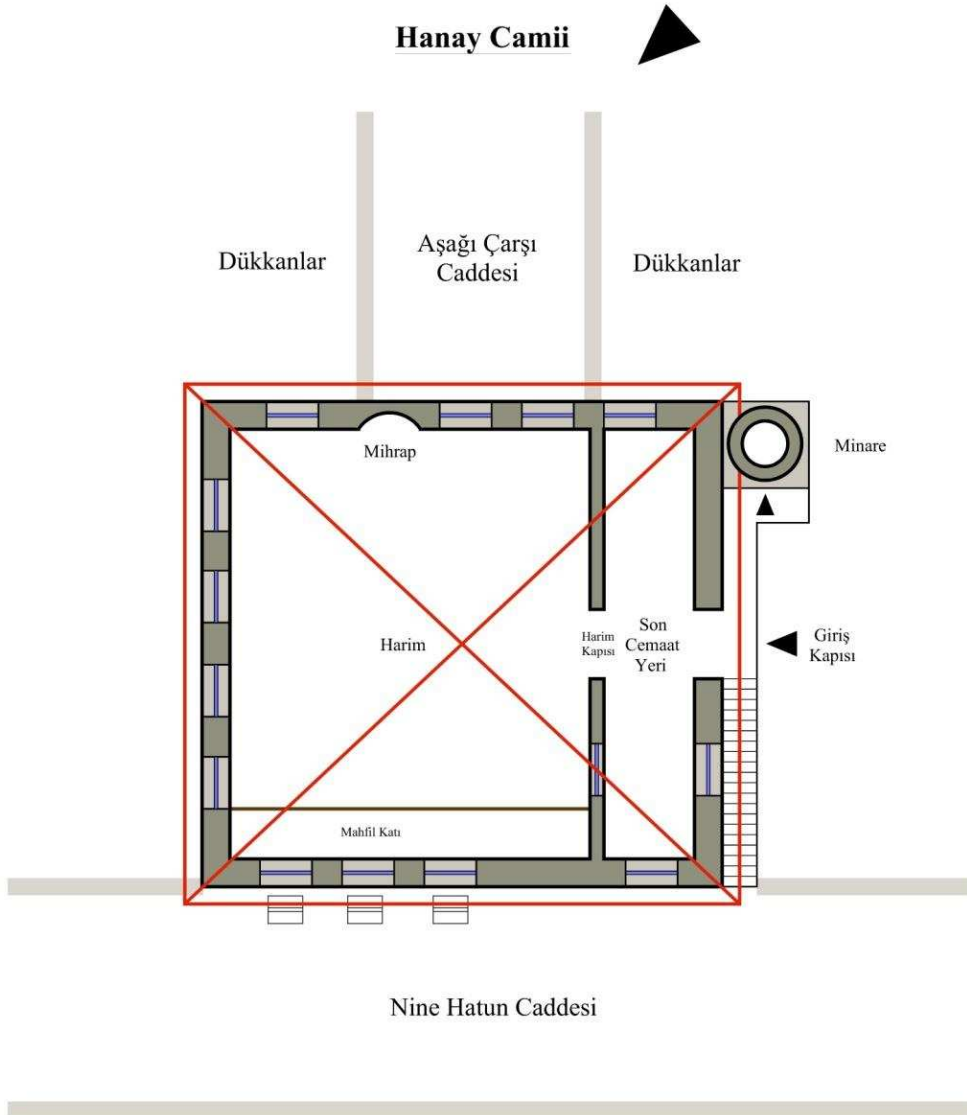
Hanay Camii kat planı

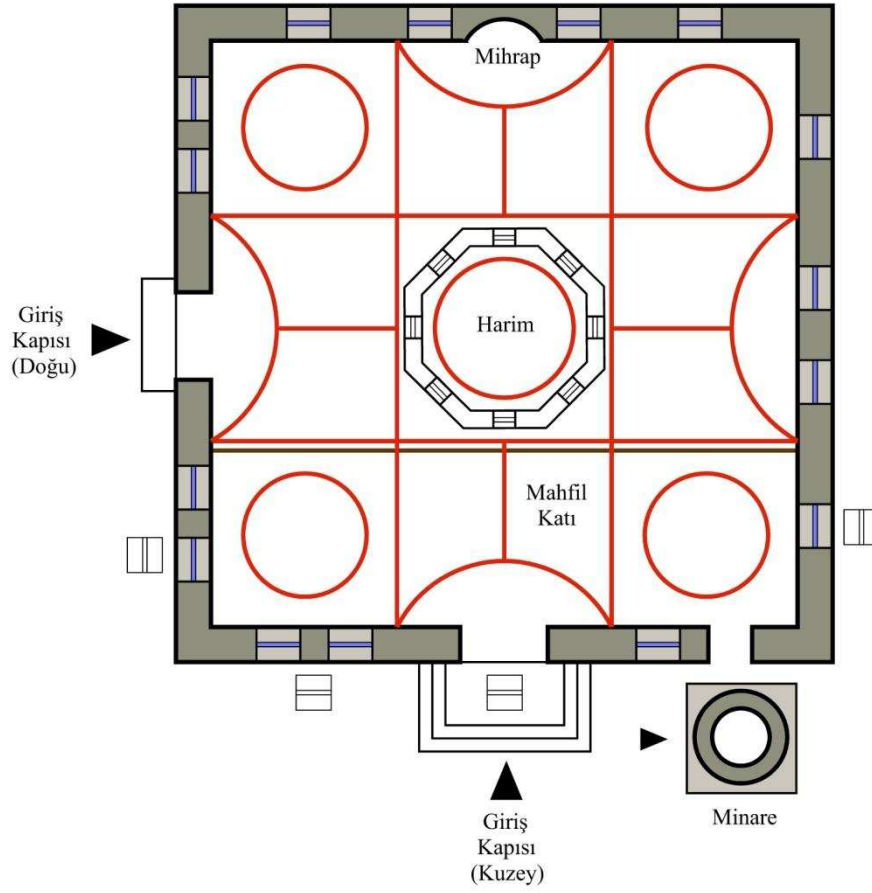
Yapı, Hacı Ahmet Mahallesi'nde Atatürk Caddesi ile Fabrika Sokak'ın kesiştiği köşede bulunmaktadır. Alçak duvarlı bir avluyla çevrelenen kare şeklindeki yapının batı cephesi caddeye bitişiktir. Kuzeyde küçük bir haziresi ve kuzeybatıda yapıdan bağımsız minaresi bulunmaktadır. Haç planlı Hacı Ahmet Camii ortada yüksek sekizgen karnaklı bir kubbe, bu kubbenin dört yönünde birer beşik tonoz ve köşelerde birer kubbeye sahip olup örtü birimleri alaturka kiremitle kaplanmıştır. Kubbeyi taşıyan dört adet masif granit sütun ören yerlerinden getirilmiştir⁴³. Mahfil katı ahşaptan olup caminin dış cephesinde sarı kum taşı kullanılmıştır.

Hacı Ahmet Camii kat planı

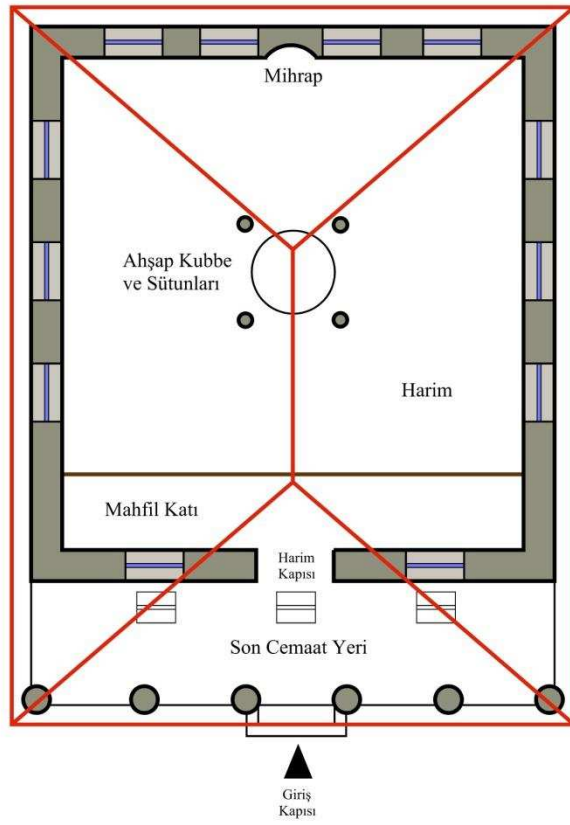
Cami Yunus Mahallesi'nde, Kavakdibi Caddesi ile Kurtuluş Sokak'ın kesiştiği köşede bulunmaktadır. Bir avlu içerisinde olup kuzeyinde küçük bir haziresi ile yeni yapılmış şadırvanı vardır. Hasan Ağa Camii derinlemesine dikdörtgen planlıdır ve taştan yığma olarak inşa edilmiştir. Dört cepheden de dışa saçak yapan dört yöne meyilli bir kırma çatı ile örtülmüş, üzeri ise kiremitle kaplanmıştır. Cami kuzeyinde beş birimli son cemaat yeri ve avlunun kuzeydoğu köşesinde yapıdan bağımsız minaresi bulunmaktadır. Çeşitli zamanlarda onarımlar görmüş caminin minaresi 1950 yılında inşa edilmiştir⁴⁵. Mahfil katı ahşaptan olup yine ahşap sütunlar üzerine oturmaktadır.

Hasan Ağa Camii kat planı

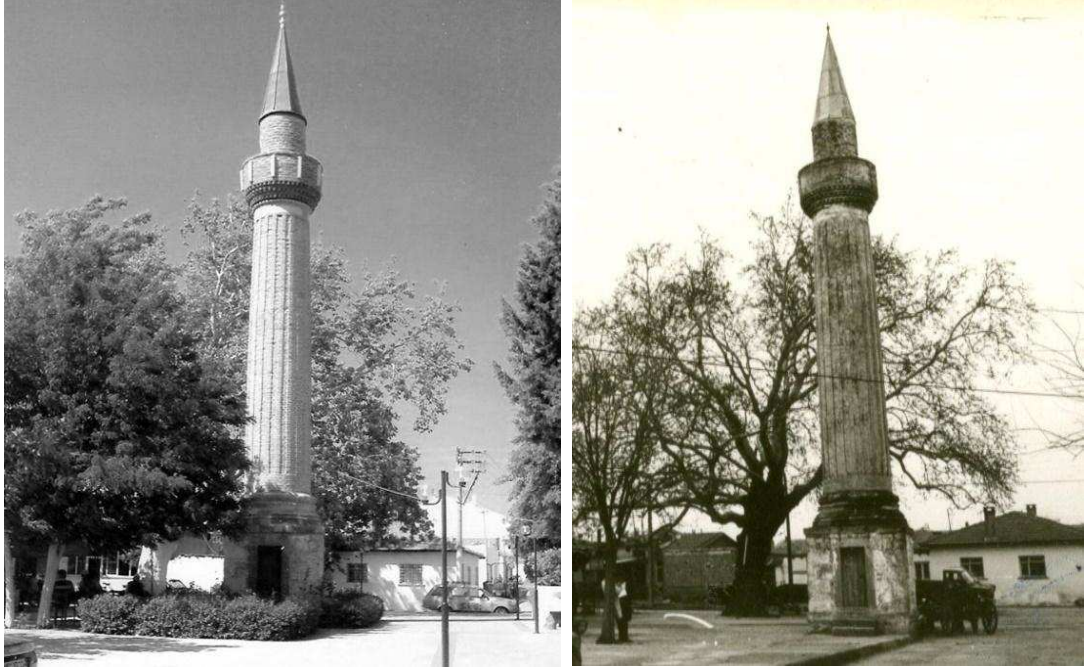
Hamidi Camii Minaresi kare kaidesi kesme tařtan, gövdesi ve petek kısmı ise tuđlardan inşa edilmiř olup külah kısmı kurřunla kaplanmıřtır. Külah, üzerine yerleřtirilmiř pirinç bir alemlerle son bulur. Kaidenin güney cephesinde basık kemerli bir giriř açıklıđı ile minareye çıkılır. Sıradan, basit bir řekilde yükseltilmiř minarede süsleme yoktur. Minare, Vakıflar İdaresi'nce 1999 ile 2000 yıllarında elden geçirilmiř, gövde ve petek kısımları yenilenmiřtir⁴⁹. Minarenin doğusunda, Sefer Çavuş Sokak'a doğru bulunmakta olan Hamidi Camii 1965 yılında yıkılmıřtır⁵⁰. 1966'da minarenin kuzeyine içinde bulunduđu mahallenin ismiyle anılan Geriř Camii inşa edilmiřtir. Geriř Camii'nin kendisine ait bir minaresi ve avlusu olmakla birlikte Hamidi Camii minaresi ile aralarında 15-20 metrelik bir mesafe vardır.

Hamidi Camii Minaresi, günümüz⁵¹; Hamidi Camii Minaresi, 1985

Yapının dıř görünüşüne zarar veren ıřıklı cihazlardan arındırılıp ıřıklandırmanın zeminden yapılması önerilmektedir.
