BURHANIYE'NİN TARİHİ YAPILARI

Hasan Sercan SAĞLAM

BURHANIYE BELEDİYESİ KÜLTÜR YAYINI – 16

Şehir Plancısı

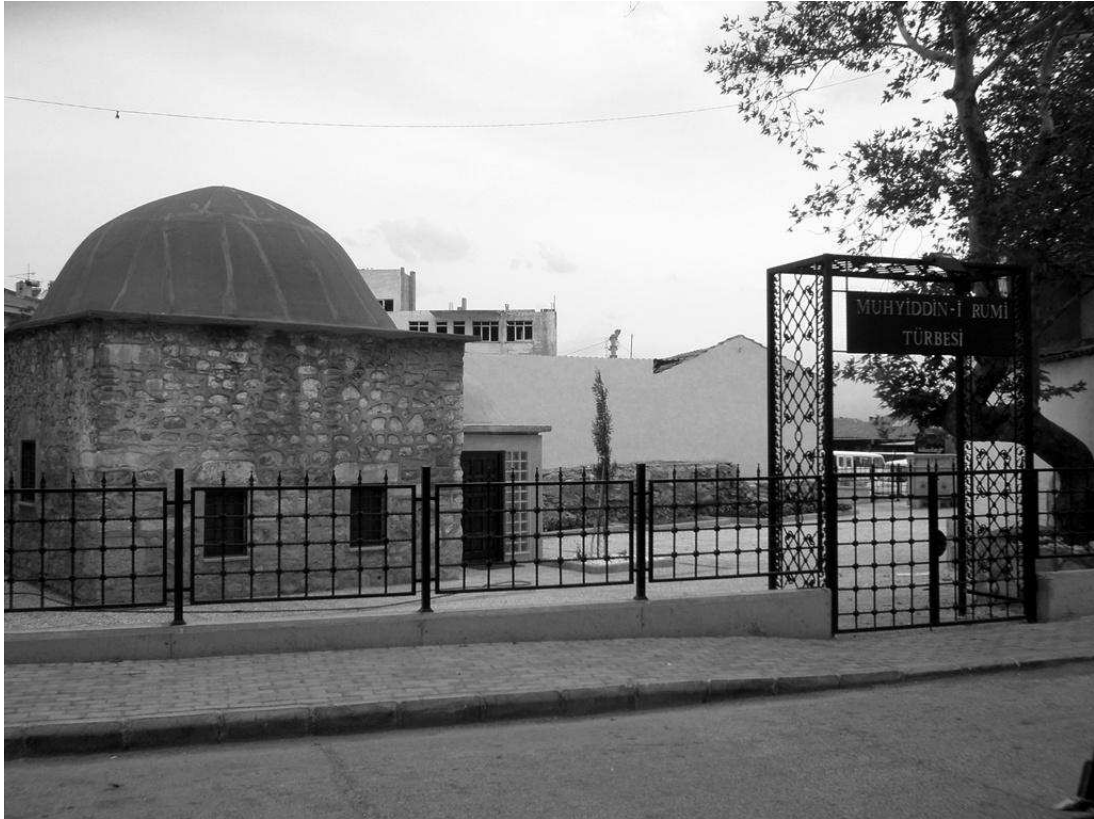
Eser Koca Camii'nin kuzeyinde, Fidanlık Sokak'tan mahreç alan ve peyzaj düzenlemesi yapılmış geniş bir bahçenin ortasında bulunmaktadır. Kare planlı olup taştan yığma olarak inşa edilmiştir. Cephelerinde küçük pencereler mevcuttur. Kubbesi betonarmedir. Dış yapı tümüyle sonradan inşa edilmiş olup tarihi bir değeri yoktur⁵². Tahminen önceden dışa açık ve bakımsız olan türbe bu yapı sayesinde daha güvenli ve bakımlı bir mekân içerisine alınmıştır. Türbenin giriş kısmında sahanlık görevi gören ve betonarme kubbeli daha yeni bir eklenti daha bulunmaktadır. Yapının ana kubbesinde görünümü zarar veren sentetik malzemeden bir kaplama mevcuttur.

*Muhyiddin-i Rumi Türbesi*⁵³

Yapının uygun olmayan eklentilerden arındırılarak daha orijinal bir görüntüye kavuşturulması önerilmektedir.

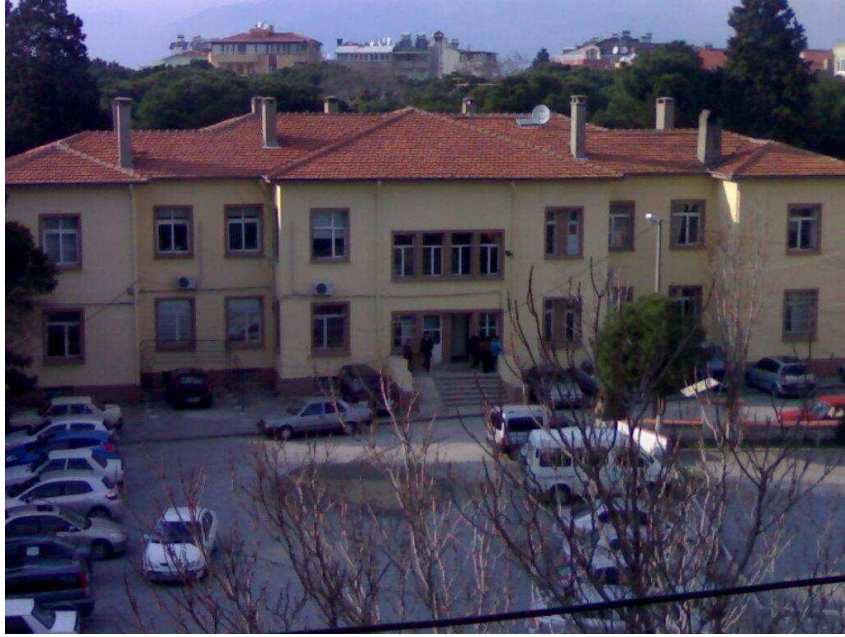
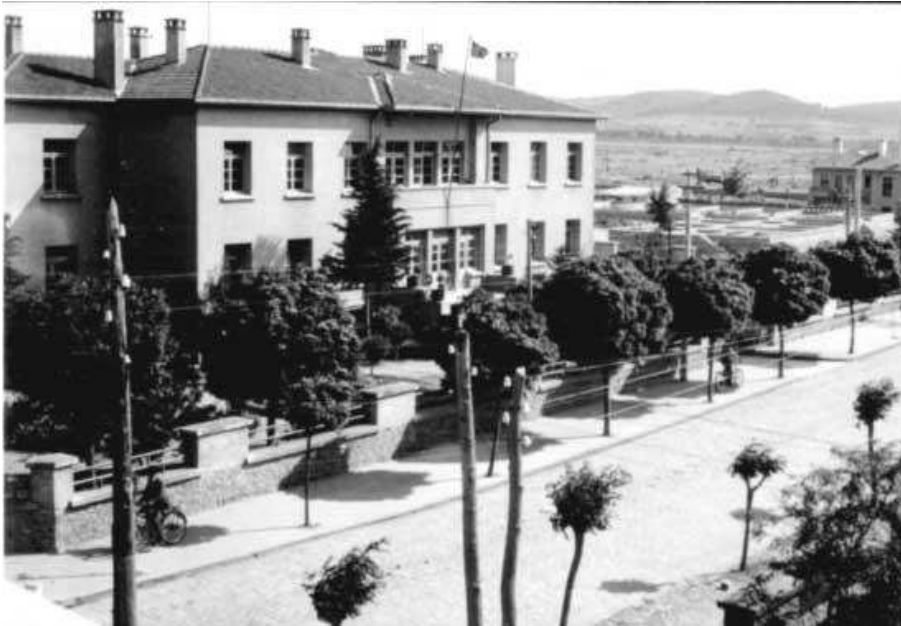
Hükümet Konağı

122 ada 3 parselde bulunup Hürriyet Caddesi'nden mahreç alan iki katlı tescilli hükümet konağı taştan yığma olarak 1934'te yapılmıştır⁶⁰. Ön ve arka tarafından girişi mevcuttur. Üzeri birleşik kırma çatı ile kaplı olup kiremitle örtülmüştür. Halen fonksiyonunda kullanılmakta ve oldukça iyi durumdadır. Dış cephesinin alttaki eski fotoğrafta⁶¹ görülen orijinal görünümüne zarar veren klima ve benzeri eklentilerden arındırılması önerilmektedir.

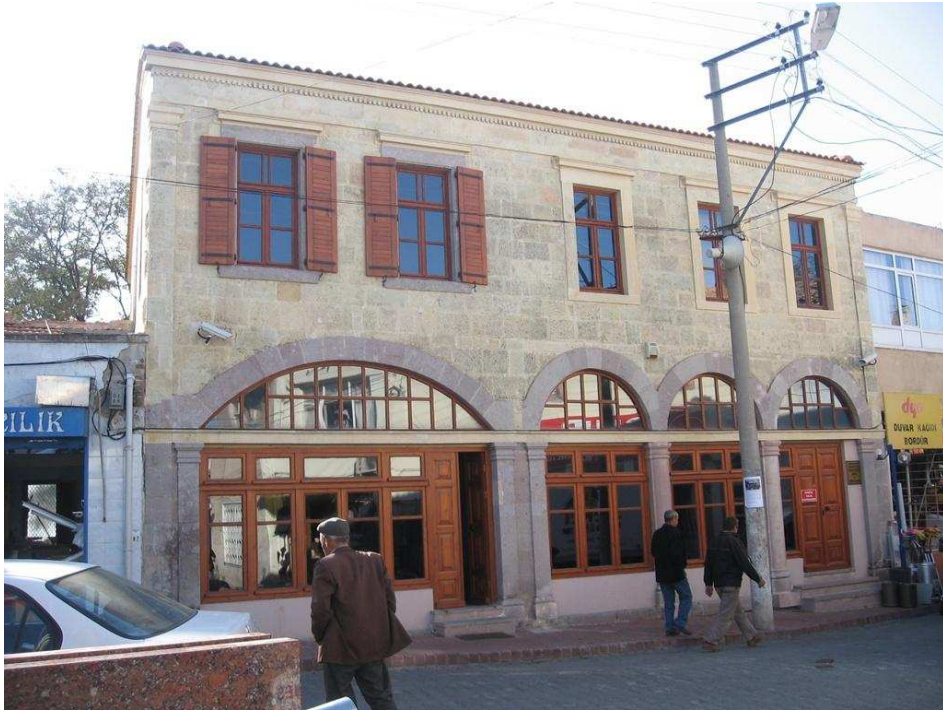
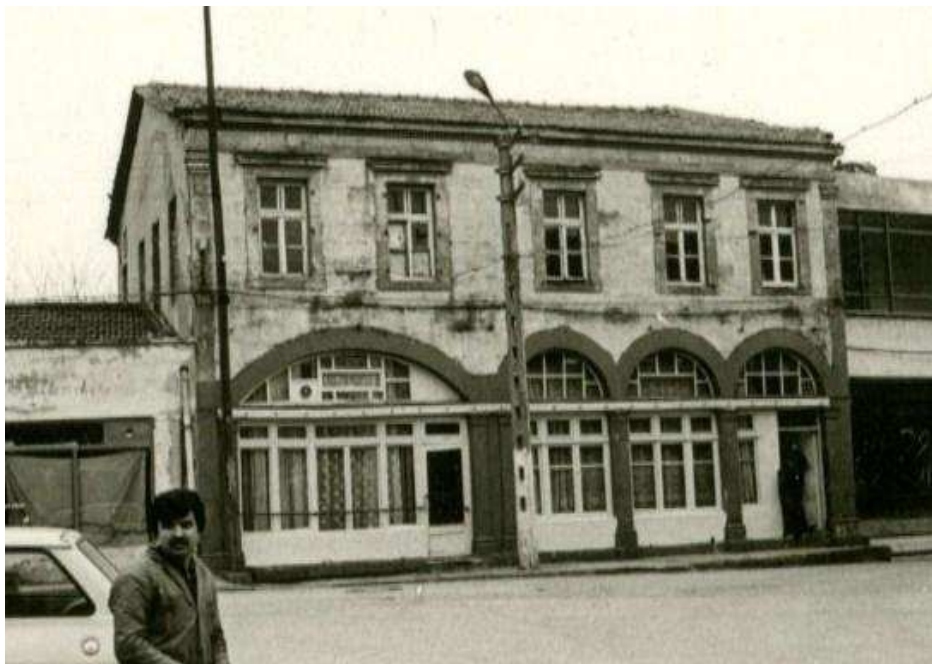
125 ada 10 parselde bulunan ve Aşağı Çarşı Caddesi'nden mahreç alan tescilli askeri mahfil iki katlı olup tuğladan yığma teknikle inşa edilmiştir. Giriş cephesinin dış yüzeyi sarı kum taşı kaplamadır. Giriş cephesindeki paye ve kemerler ile pencere söve ve lentolarında da taş kullanılmıştır. Caddeye bakan cephesinin alt katında biri büyük, üçü küçük olmak üzere dört adet üzeri kemerli açıklık bulunmaktadır. Giriş cephesinin üst katında beş, yan cephesinde ise dört pencere bulunmaktadır. Bina saçak seviyesinde bir sıra diş motifli süsleme mevcuttur. Beşik çatılı olup üzeri alaturka kiremitle kaplıdır. Yakın zamanda restore edilen bina oldukça iyi durumda olup müze (Burhaniye Kuva-yi Milliye Müzesi) olarak kullanılmaktadır.

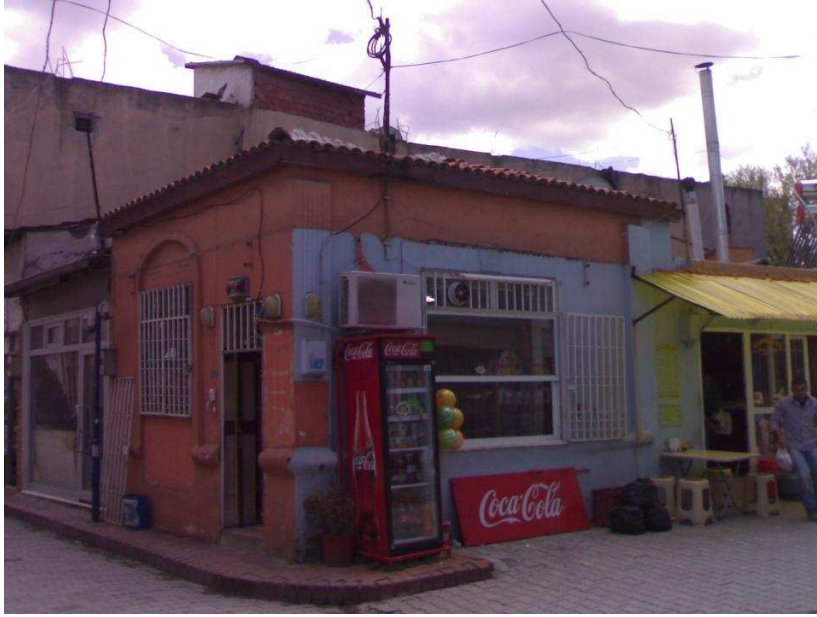
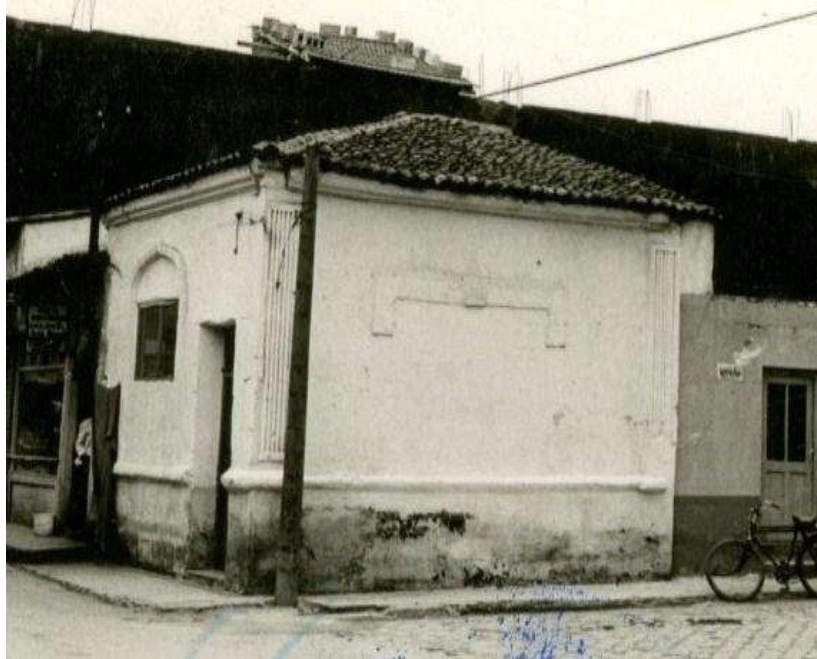
125 Ada 3 Parsel

Eski Sinema Sokak ile Aşağı Çarşı Caddesi'nin kesiştiği köşede bulunan tescilli dükkânın kapı numarası 3'tür. Önceki yıllarda bir süre ardiye olarak kullanılmıştır⁶². Tek katlı olup tuğladan yığma binadır. Ön cephesinde üzeri sivri kemerli ve kenarlarında kabartmalı süslemeler bulunan bir penceresi ile giriş kapısı bulunmaktadır. Yapının köşelerinde de kabartmalı süslemeler olup yan cephesinde üzeri süslemeli bir adet büyük penceresi vardır. Üzeri orijinalde dört yöne meyilli, saçağı süslemeli ve kiremitle kaplanmış bir çatıyla örtülü olmasına rağmen yakın zamanda yapılan bir değişiklik sonucu yapı saçak süslemelerini ve orijinal çatı geometrisini kaybetmiştir. Orta durumdaki yapının cephelerindeki eklentilerden arındırılıp restore edilerek orijinal görüntüsüne kavuşturulması önerilmektedir.

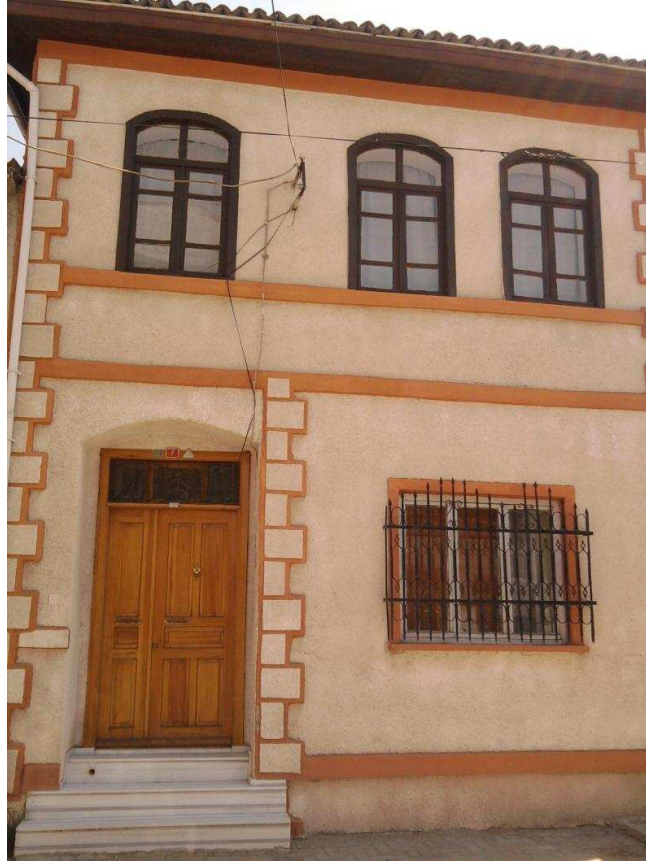
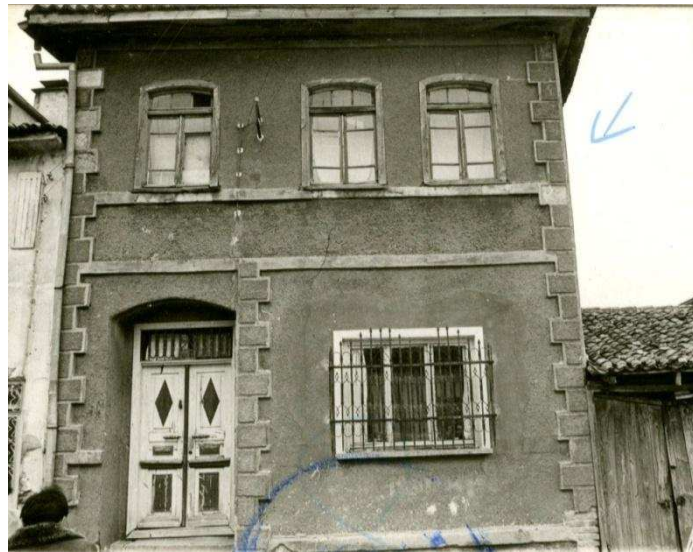
144 Ada 24 Parsel

Müderriş Şükrü Sokak'ta bulunan iki katlı tescilli yapı tuğladan yığma teknikle 1944'te inşa edilmiştir⁶³. Kapı numarası 7'dir. Dış cephesi harç sıvalı olup giriş sövesi ve bina kenarlarında köşe taşları ile dış motifli süslemeler yapılmıştır. Katlar arası silme olup giriş kapısı basık kemerli bir niş içerisinde bulunmaktadır. Alt katta bir adet kare, üst katta da üzeri basık kemerli üç adet dikdörtgen pencere bulunmaktadır. Çatısı dört yöne meyilli kırma olup alaturka kiremitle kaplıdır. Halen konut olarak kullanılmakta olup iyi durumdadır.

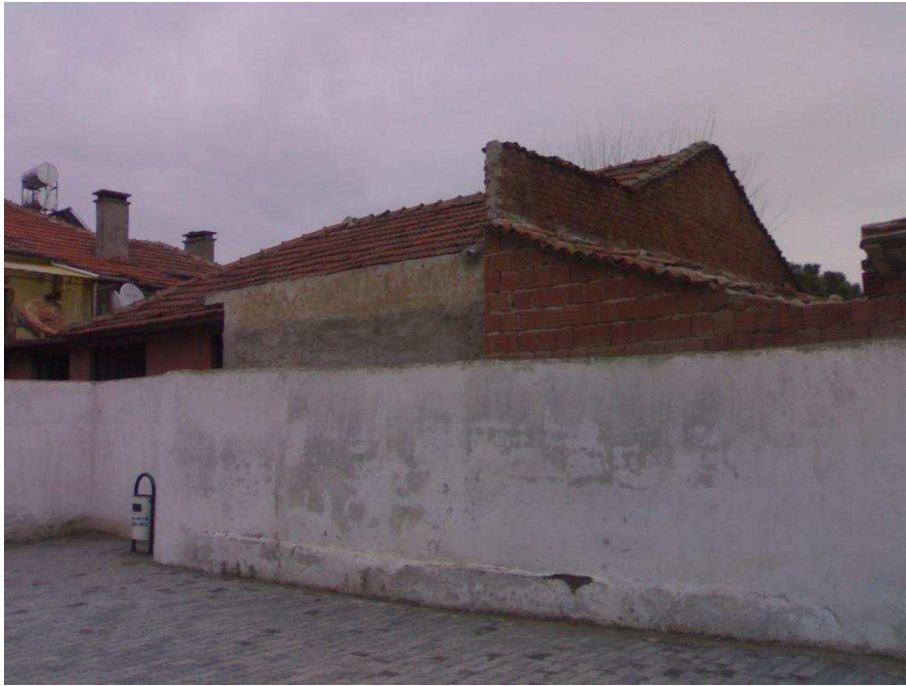
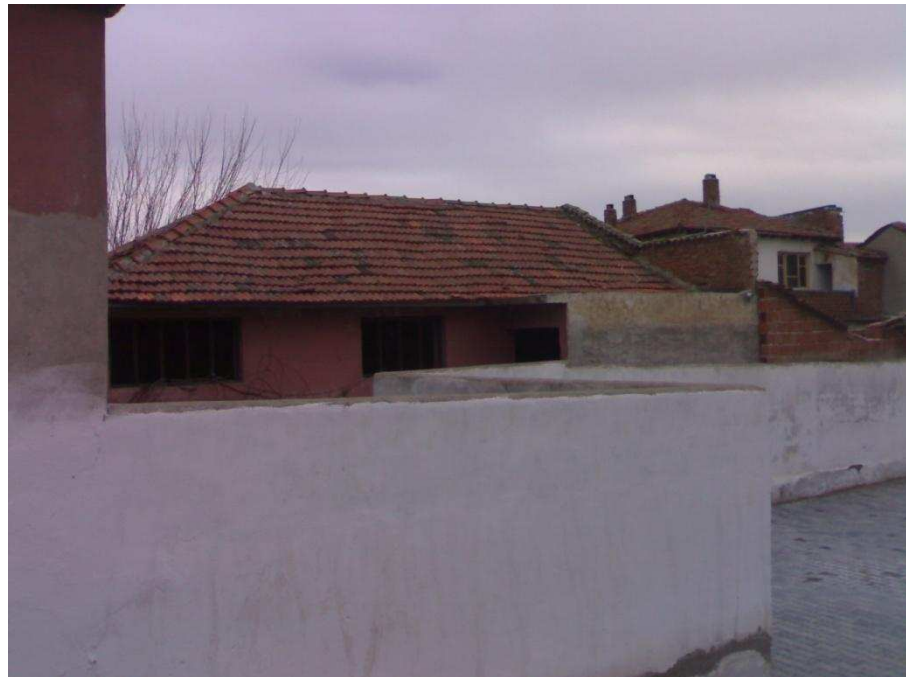
146 Ada 24 Parsel

Müderriş Şükrü Sokak'tan mahreç alan tescilli kayıp sivil mimarlık örneğinin yerinde üç yöne meyilli kırma çatılı ve atıl durumdaki boş bir betonarme bina bulunmakta olup tarihi yapıdan geriye sadece üçgen alınlıklı bir cephe duvarı kalmıştır. Bu duvarın yükseklik ve şeklinden orijinal yapının tek katlı ve üzeri alaturka kiremitle kaplı beşik çatılı olduğu tahmin edilmektedir. Eski paftalardan kütlesi seçilmekte, fakat tam olarak nasıl bir mimari yapıya ve fonksiyona sahip olduğu bilinmemektedir. Burhaniye'deki tescilli yapılar içerisinde hakkında hemen hemen hiçbir bilgi olmayan tek yapıdır. Binanın orijinal yapısı ve fonksiyonu tespit edildikten sonra yerine yeniden inşa edilmesi önerilmektedir.

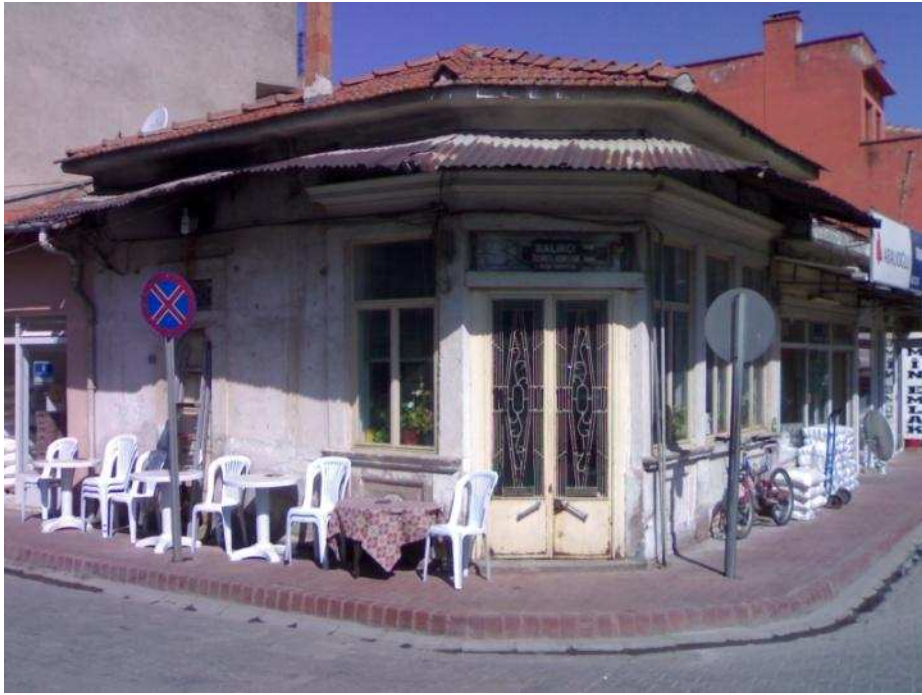
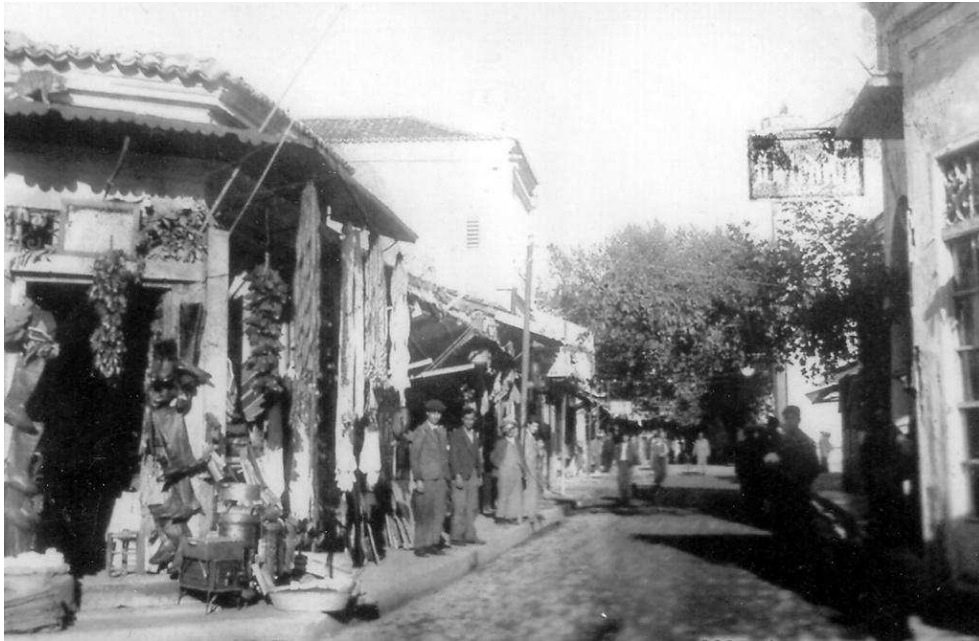
147 Ada 24 Parsel

Atatürk Caddesi ile Aydınlık Sokak'ın kesiştiği köşede bulunan tescilli yapı tek katlı olup yığma teknikle inşa edilmiştir. Kapı numarası 2'dir. Ana girişi köşesinden olup Aydınlık Sokak'a açılan bir yan girişi daha mevcuttur. Caddeye bakan cephesinde üç, sokağa bakan cephesinde ise bir penceresi bulunmaktadır. Pencere alt ve üstlerinde kabartmalı süslemeler bulunmaktadır. Beş yöne meyilli ve kiremitle kaplı çatısı sonradan onarım geçirdiğinden eski halinde görünen⁶⁴ saçak süslemeleri ve alaturka kiremitli yapısı kaybolmuştur. Halen işyeri olarak kullanılmakta olup iyi durumdadır. Çatı saçağına yerleştirilmiş metal eklentiler orijinal cephe görünümüne zarar vermekte olup yapının bunlardan arındırılması önerilmektedir.

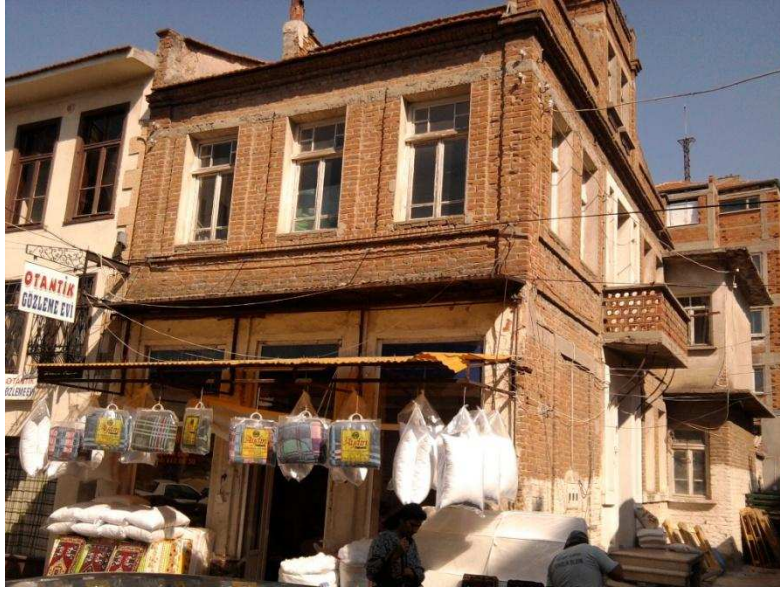
147 Ada 31 Parsel

Aydınlık Sokak'ta bulunan tescilli yapı iki katlı olup tuğladan yığma teknikle inşa edilmiştir. Kapı numarası 14'tür. Sokağa bakan cephesinin alt katı sıvalı olup burada iki pencere ve giriş kapısı bulunmaktadır. Üst katı ise üç pencere ve sıvasızdır. Binanın yan cephesinde bir girişi daha bulunmaktadır. Yine yan cephesinde beton bir balkonu vardır. Yapının iki kat arası ve üst kat örtüsü hasır beton olup teras katı da mevcuttur. Arkasında büyükçe bir eklenti kısmı vardır. Kırmızı çatılı olup üzeri kiremitle kaplanmıştır. Alt katı dükkân, üst katı ise konut olarak kullanılan yapı iyi durumdadır. Orijinal görünümüne zarar veren eklentilerden arındırılması ve bina cephesinin ortaya çıkarılması önerilmektedir.

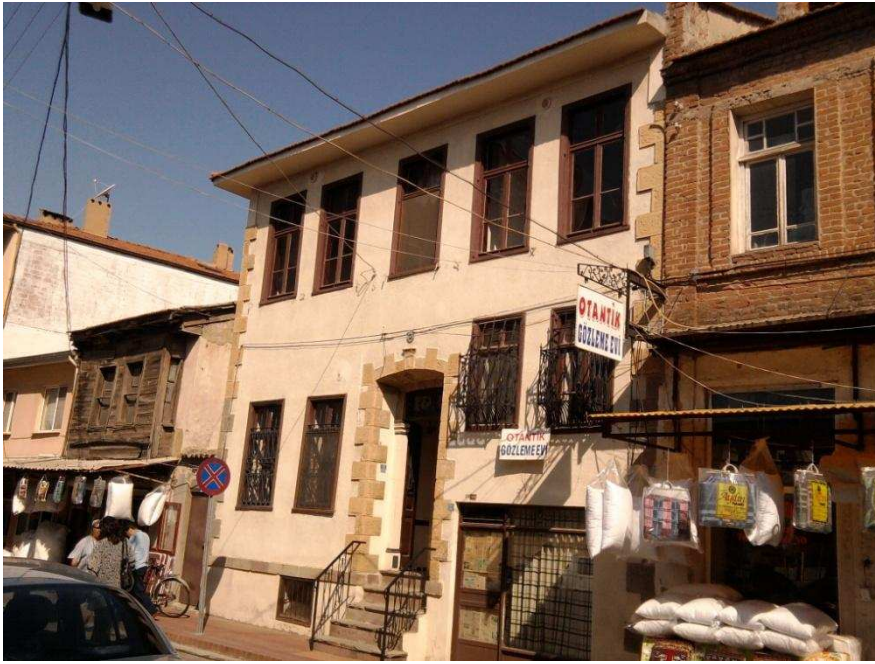
147 Ada 32 Parsel

Aydınlık Sokak üzerinde bulunan tescilli yapı iki katlı olup taştan yığma teknikle inşa edilmiştir. Kapı numarası 16'dır. Sokağa bakan cephesinin köşelerinde ve giriş kapısının etrafında taştan süslemeler bulunmaktadır. Ön cephesinin üst katında beş, alt katında ise dört penceresi bulunmaktadır. Bina girişine beş basamaklı bir merdiven yoluyla ulaşılmaktadır. Bodrum katına da sahip konutun bir kısmı dükkân olarak kullanılacak şekilde düzenlenmiştir fakat günümüzde burası kullanılmaktadır. Yapının geri kalanı ticari amaçlı kullanılmaktadır. Üzeri kırma çatıyla kaplı olup kiremitle örtülmüştür. Yakın zamanda restore edilen yapı oldukça iyi durumdadır.

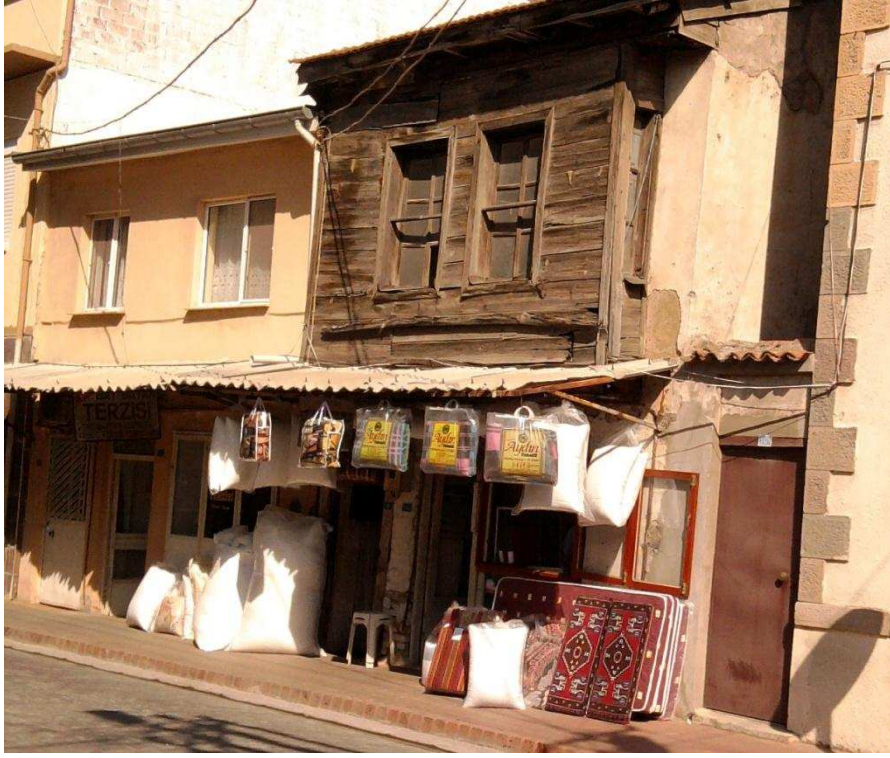
147 Ada 33 Parsel

Aydınlık Sokak üzerinde yer alan tescilli yapı iki katlı olup kerpiçten yığma teknikle inşa edilmiştir. Üst kat cephesi ahşap kaplamadır. Binanın alt katında giriş kapısı ve dükkân olarak düzenlenmiş bir kısmı bulunmaktadır. Üst katı cumba şeklinde çıkmalı olup iki penceresidir ve harap durumdadır. Üzeri beşik çatıyla örtülmüş olup kiremitle kaplanmıştır. Alt katı halen dükkân olarak kullanılmakta olup konut olan üst katı depo görünümündedir. Genel hatları itibariyle orta durumdaki yapının restore edilmesi ve orijinal cephe görünümüne zarar veren eklentilerden arındırılması önerilmektedir.

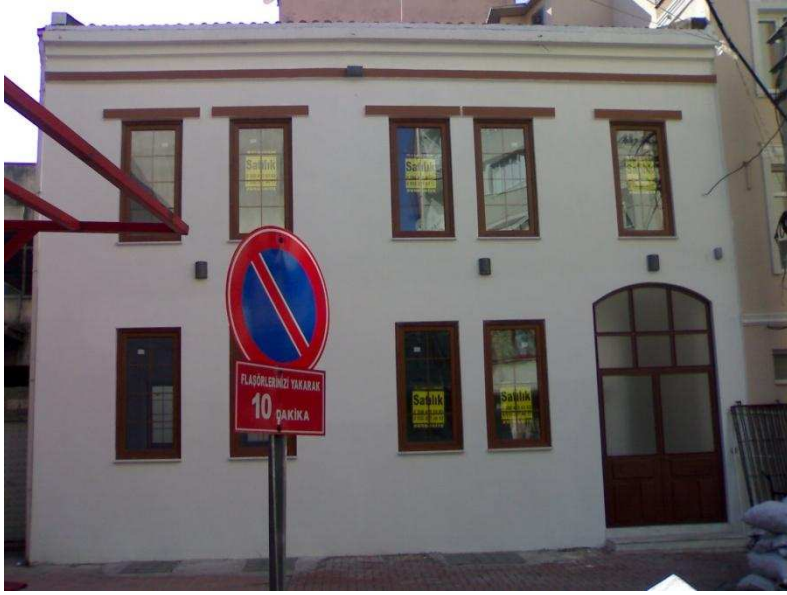
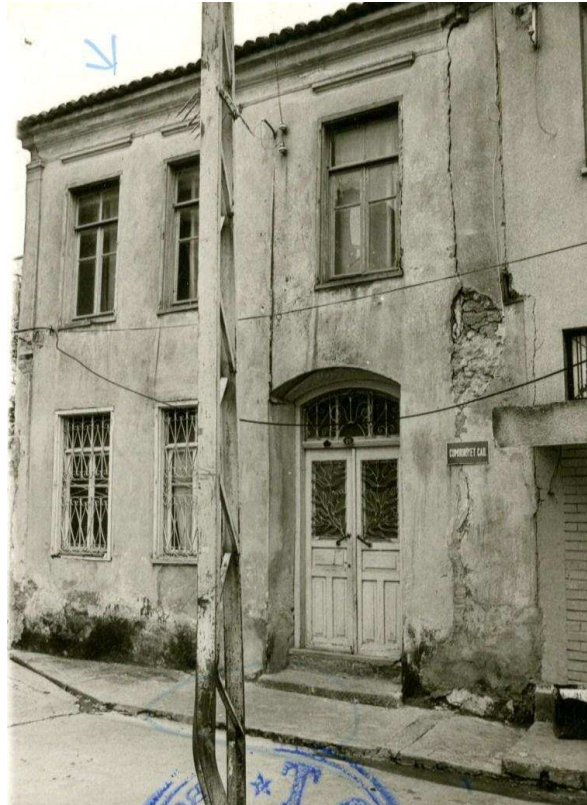
149 Ada 5 Parsel

Aydınlık Sokak'ta bulunan tescilli yapı iki katlı olup zaman içerisinde bilinmeyen bir sebepten ötürü yıkılan tarihi binanın yerine yakın tarihte orijinal kütle ve geometride yeniden inşa edilmiştir. Orijinal yapı tuğladan yığma olup yeni yapı ise betonarmedir. Ayrıca yeni yapının yan kısmında kayıp yapıda bulunmayan ek bir kısım daha mevcuttur. Üzeri beşik çatıyla örtülü olup kiremit kaplıdır. Eski yapıda kabartmalı paye, çatı saçağı ve pencere üzeri süslemeler bulunmaktadır. Yeni yapı dış cephesinde orijinal mimari detayları yansıtmama bakımından bir takım eksikliklere sahip olsa da hiç şüphesiz Burhaniye için örnek bir projedir ve diğer tescilli kayıp sivil mimarlık örnekleri için emsal teşkil etmelidir.

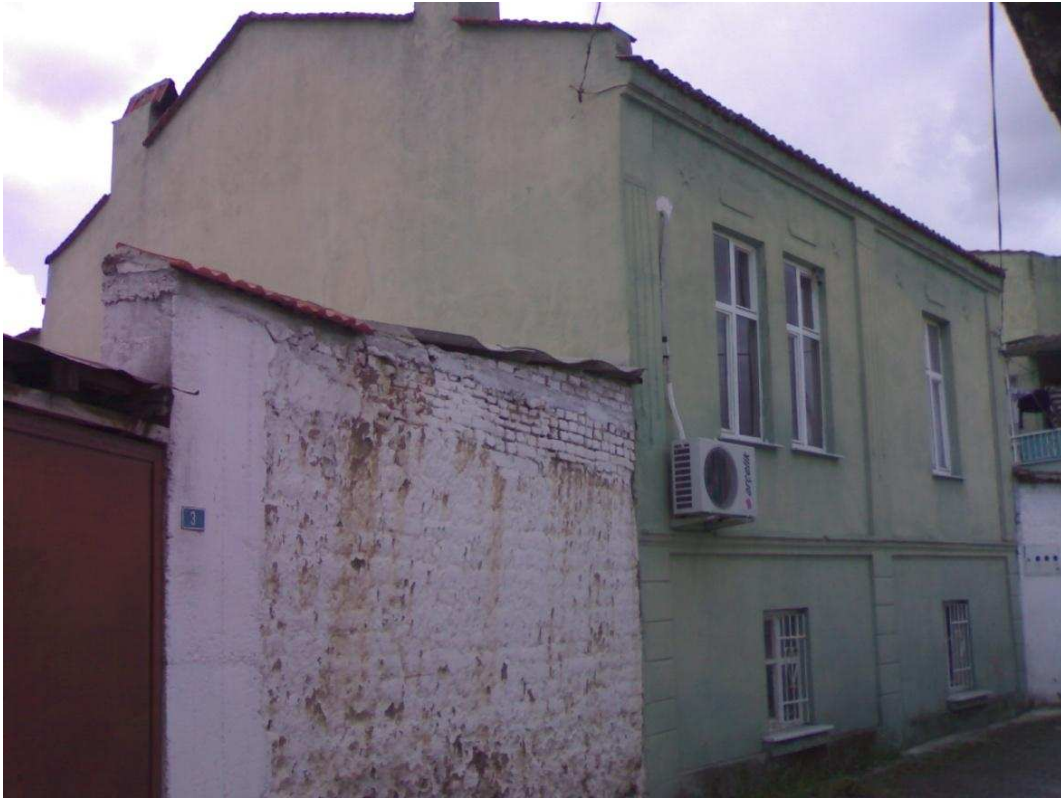
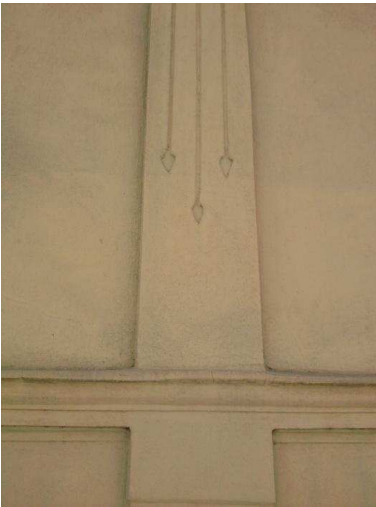
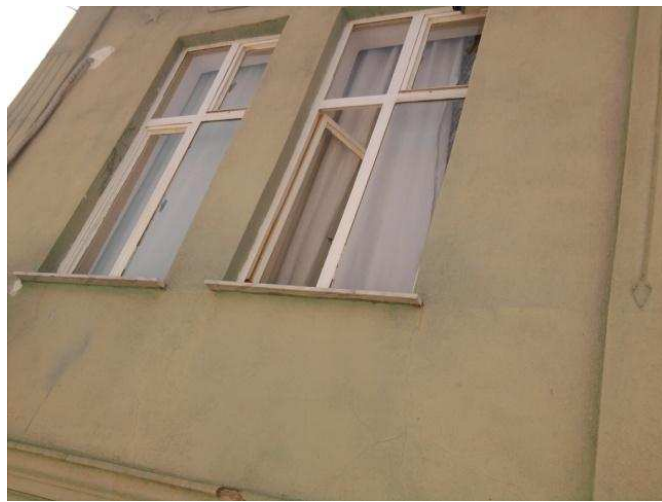
149 Ada 51 Parsel

Atatürk Caddesi'nden girilen Katipoğlu Çıkmağı'nda bulunan tescilli sivil mimarlık örneđi iki katlıdır. Kapı numarası 5'dir. Tuđladan yığıma teknikle yapılmıř olup 1927'de inşa edilmiřtir⁶⁵. Alt katında iki, üst katında ise üç penceresi bulunmaktadır. Cumhuriyet Dönemi mimarisinin tipik özelliklerini yansıtan güzel bir dış cephesi vardır. Yapının köşelerinde ve ortasında kabartmalı payeler, üst kat pencere üzerlerinde ise kabartmalı alınlık ve yıldız motifli süslemeler mevcuttur. Beşik çatıya sahip olup üzeri kiremitle kaplanmıřtır. İyi durumdaki yapı konut olarak kullanılmaktadır. Orijinal cephe görünümüne zarar veren klimanın kaldırılarak daha uygun bir yere konması önerilmektedir.

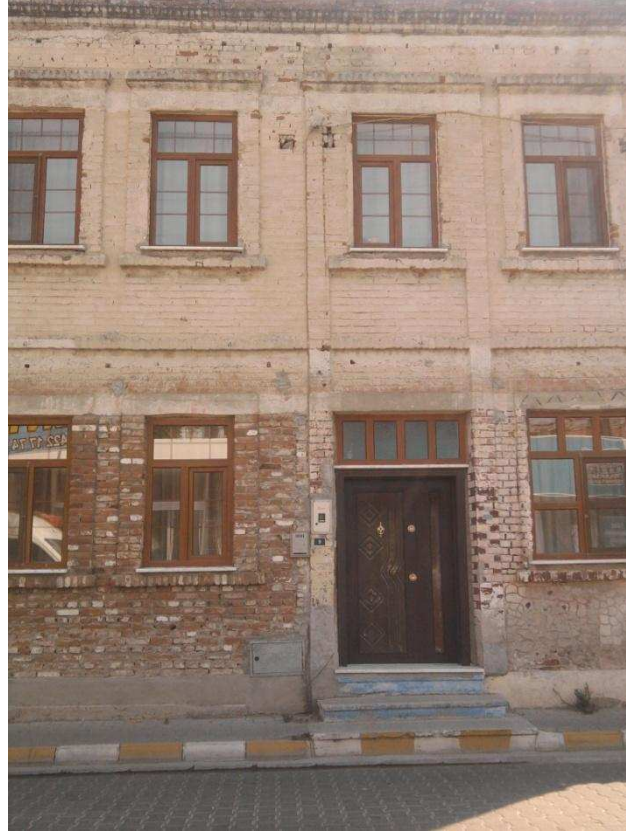
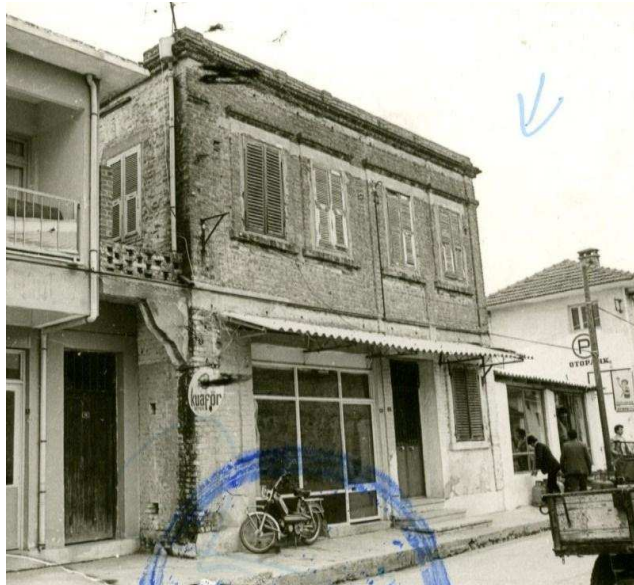
149 Ada 91 Parsel

Çay Caddesi'nde bulunan tescilli yapı iki katlı olup tuğladan yığma teknikle inşa edilmiştir. Kapı numarası 9'dur. Alt katının bir kısmı eskiden dükkân olarak düzenlenmiş olup daha sonra iki pencereyi bir bölme olarak binaya katılmıştır. Sokağa bakan cephesinin alt katında üç penceresi ve girişi, üst katında ise dört adet penceresi bulunmaktadır. Ön cephe pencerelerinin etrafında tuğladan kabartmalar mevcuttur. Binanın yanında beton bir balkon, çatı saçağında da tek sıra dış motifli süsleme bulunmaktadır. Üzeri kırma çatıyla örtülü olup kiremitle kaplıdır. İyi durumda olup halen konut olarak kullanılmaktadır.

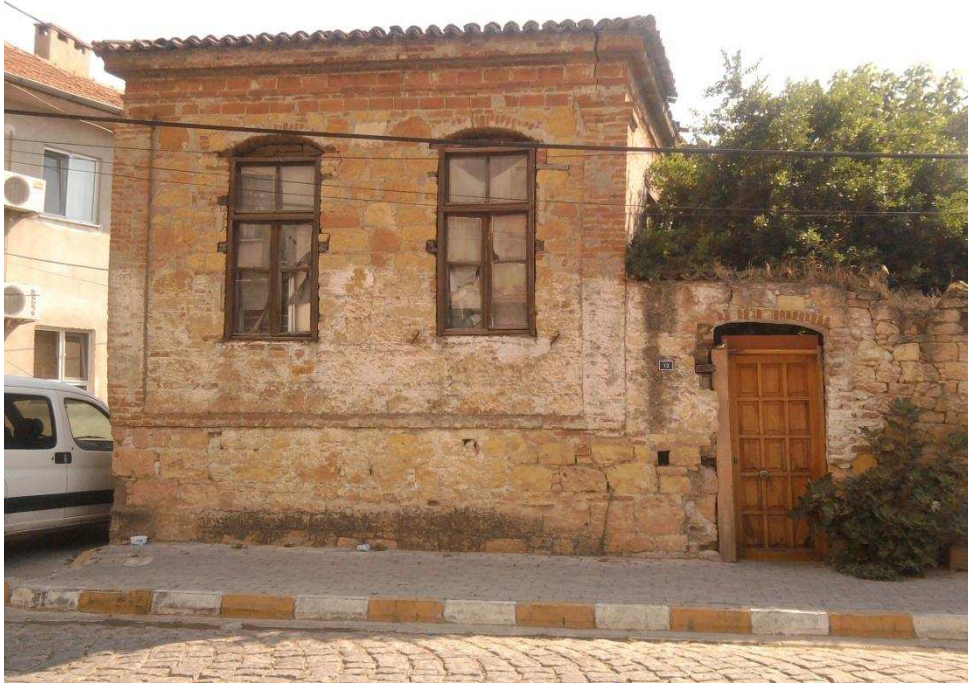
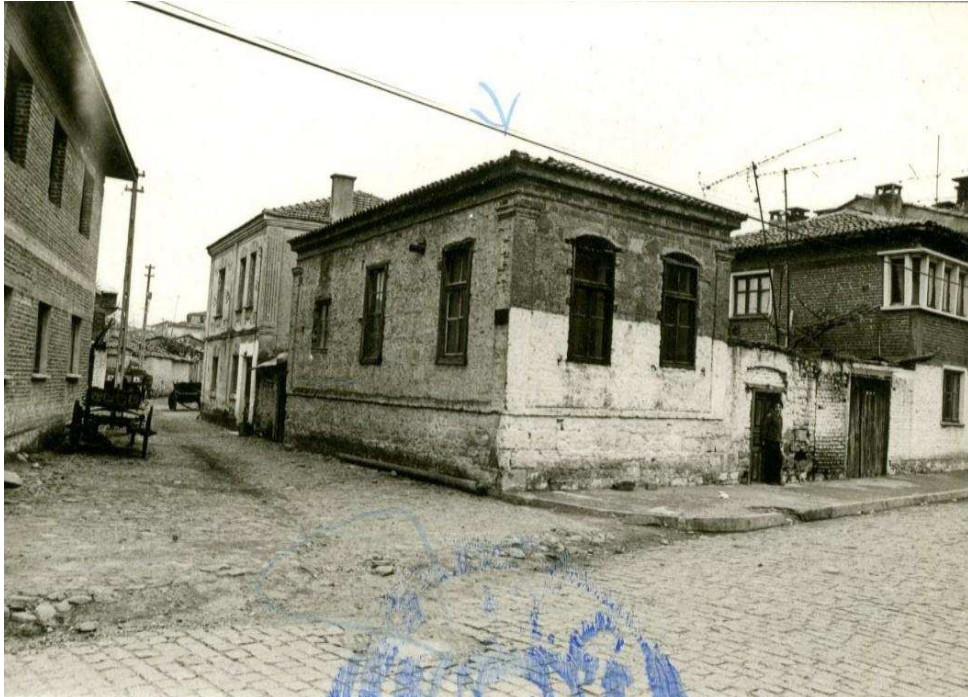
Çay Caddesi ile Kuyu Sokak'ın kesiştiği köşede bulunan tescilli yapı tek katlı olup tuğla-taş karışık malzemeden yığma teknikle inşa edilmiştir. Kapı numarası 13'tür. Caddeye bakan cephede giriş bahçeden olup burada iki adet üzeri basık kemerli penceresi mevcuttur. Sokağa bakan cephesinde ise biri küçük olmak üzere üç penceresi vardır. Binanın köşelerinde tuğladan kabartmalı payeler bulunmaktadır. Kıırma çatılı olup üzeri kiremitle kaplıdır. Orta durumdaki yapı halen konut olarak kullanılmaktadır. Eskiyen çatısı ve yıpranan taşıyıcı sistemi bakımından restore edilmesi önerilmektedir.

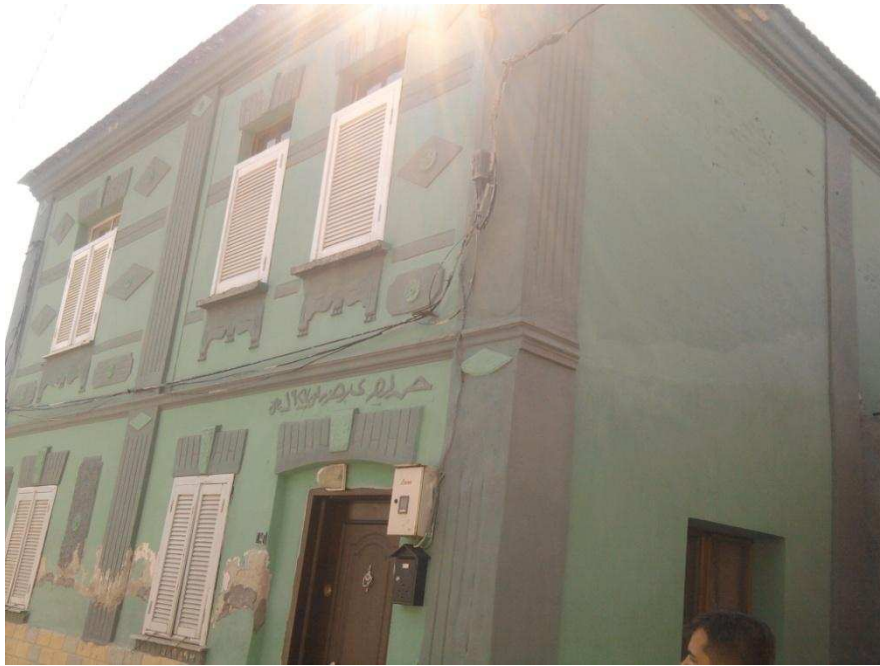
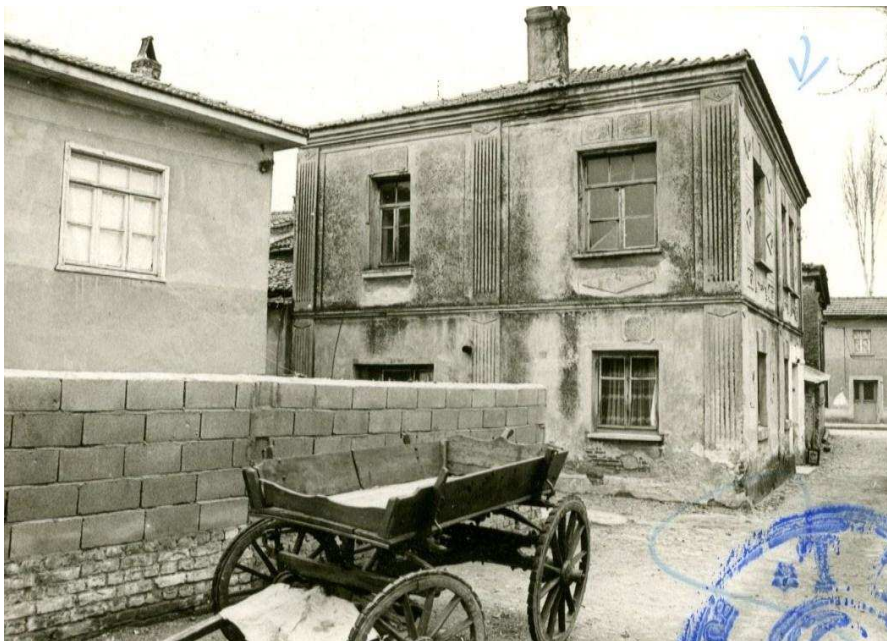
150 Ada 4 Parsel

Kuyu Sokak'ta bulunan tescilli yapı iki katlı olup tuğladan yığma teknikle 1927'de inşa edilmiştir. Kapı numarası 4'tür. Sokağa bakan cephesinin alt katında iki pencere ve giriş kapısı, üst katında ise üç penceresi bulunmaktadır. Yan cephesinde ise altlı üstlü ikişer penceresi bulunmaktadır. Dış cephesinde farklı türde birçok kabartmalı süsleme bulunan yapı Cumhuriyet Dönemi mimarisinin gösterişli bir örneğidir. Yapının köşelerinde ve orta kısımlarında payeler, pencere alt ve üst kısımlarında da çeşitli tipte kabartmalı süslemeler mevcuttur. Dört yöne meyilli kırma çatıya sahip olup üzeri kiremitle örtülüdür. İyi durumdaki yapı halen konut olarak kullanılmaktadır. Dış cephesi rutubetten zarar görmüş olup basit onarımının yapılması önerilmektedir. Ayrıca giriş katının alt kısmındaki taş döşeme ve üst kat pencerelerinden daha kısa yapılı kepenkler binanın orijinal mimari yapısına zarar vermektedir.

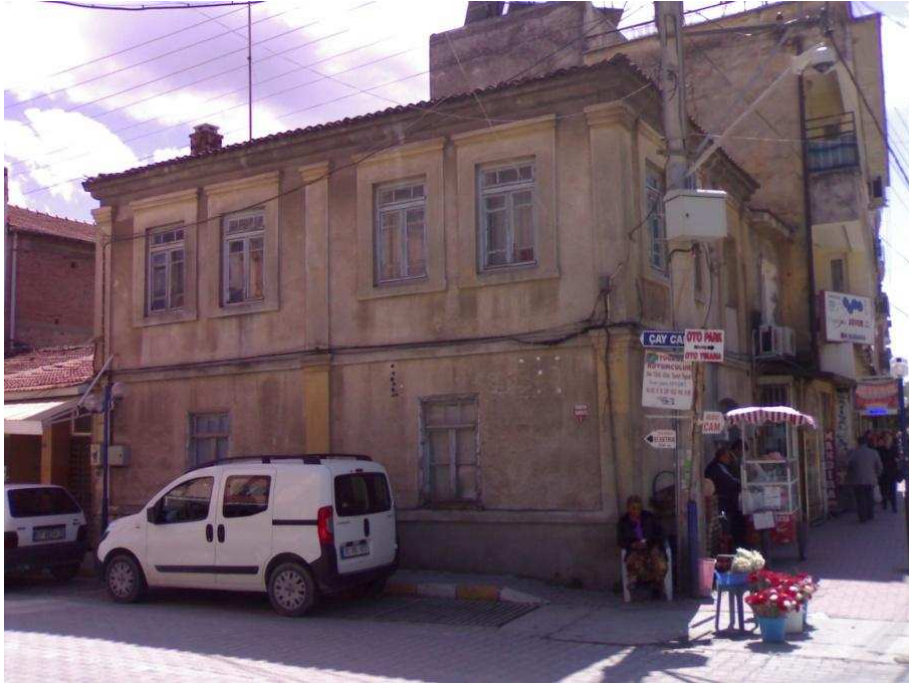
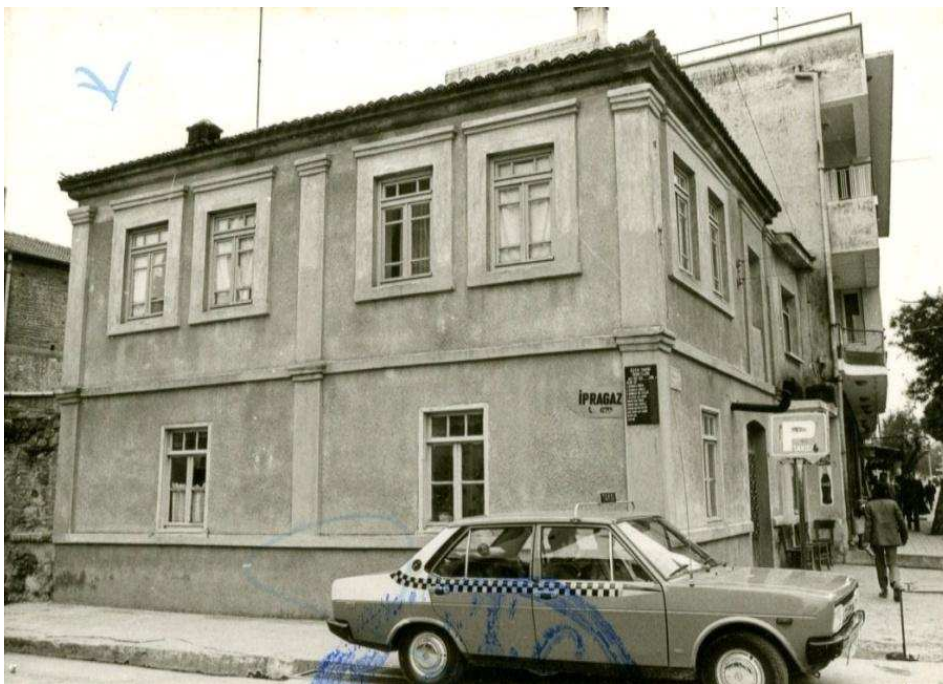
Ali Çetinkaya Caddesi ile Çay Caddesi'nin kesiştiği köşede yer alan tescilli yapının kapı numarası 1'dir. Tuğladan iki katlı inşa edilmiş olup cephelerinde tuğladan kabartmalı süslemeler bulunmaktadır. Cepheleri bütünüyle harçla sıvanmıştır. Çay Caddesi'ne bakan cephesinin ilk katında iki, ikinci katında dört penceresi bulunmaktadır. Ali Çetinkaya Caddesi'ne bakan cephesinde ise ilk katında bir pencere ile giriş kapısı, ikinci katında da üç penceresi bulunmaktadır. Alaturka kiremitle örtülmüş kırma çatılı yapı iyi durumdadır ve halen konut olarak kullanılmaktadır. Dış cephesini kuşatan kablolardan ve bina cephesini kapatan reklam tabelalarından arındırılarak orijinal görünüşüne kavuşturulması önerilmektedir. Eskiyen çatısı ise basit onarım ile yenilenebilir.

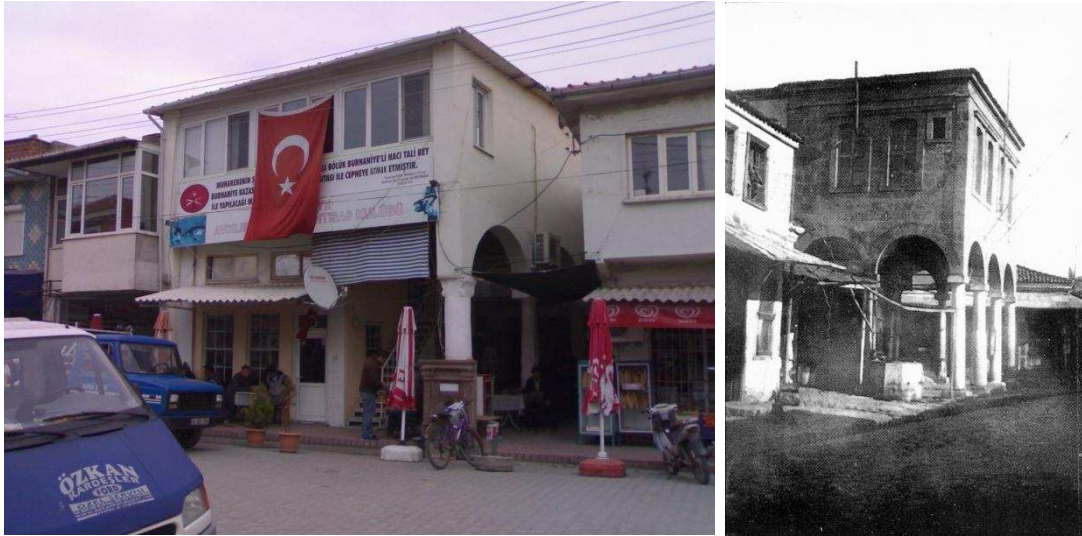
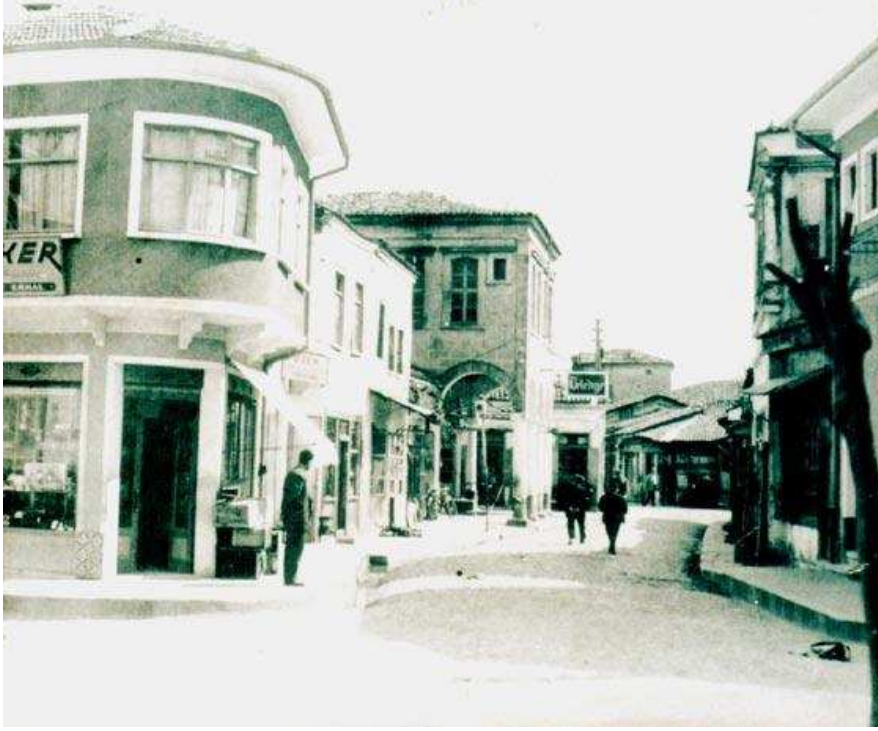
Eski Belediye Binası

Eski belediye binası Burhaniye ilçe merkezinde 146 ada 46 parselde bulunmakta olup Atatürk Caddesi'nden mahreç almaktadır. Ön cephesi 8 metre genişliğinde olup 7,5 metrelik bir derinliğe sahiptir. İki katlı yapının ilk katı kiraathane, ikinci katı ise avcılık ve atıcılık ihtisas kulübü olarak kullanılmaktadır. Alt katın kapalı mekân kısmı binanın caddeye göre sol yarısını kapsamakta olup buranın yan duvarından yükselen bir merdiven ile üst kata çıkılmaktadır. Alt katın duvarlarla çevrili olmayan sağ kısmı ise kiraathanenin açık hava oturma alanı olarak kullanılmaktadır. Yapının sağ önünde bir adet içme suyu çeşmesi bulunmaktadır.

İnşa tarihi kesin olarak bilinmeyen yapının eski fotoğraflarında açıkça görülen mimari tarzı ele alınacak olursa takribi 19. y.y sonu - 20. y.y başı döneme ait olduğu söylenebilir. 1960'ların başına kadar Burhaniye Belediyesi olarak kullanılan yapı, ilçe teşkilatının daha yeni ve büyük bir binaya geçmesinden sonra fonksiyonunu yitirmiştir. İlerleyen zamanlarda da Atatürk Caddesi'nin genişletilmesi maksadıyla caddeye çıkma yapan bölümü olmak üzere bir kısmı yıkılmıştır. Kalan kısmı ise ciddi mimari değişikliklere tabi tutulmuş ve orijinal yapısının detaylarını kaybetmek suretiyle günümüze değin farklı amaçlarda kullanılmaktadır.

8 adet masif sütun ve arasına örülmüş yarım daire şeklindeki kemerler üzerinde yükselen bina kesme taştan yığma olarak inşa edilmiştir. Sütunlar homojen yapıda olmayıp dış yüzeyleri itibariyle yıpranmış durumdadır. Üst kat zemin döşemesi ahşaptan olup üzeri kiremit kaplı bir çatıyla örtülüdür. Günümüzde bir bölümü yıkılmak suretiyle yola katılmış durumda olan bina orijinal yapısı itibariyle 14 sütun üzerine oturmaktadır. Sağdaki fotoğrafta⁶⁶ görülen yıkılan kısım 6 sütun ve bunların arasında uzanan 7 kemere sahip olup ön cephe üzerinde 4, yan cephelerde ise biri küçük olmak üzere üçer adet pencereye sahiptir. Pencerele de tabanı yüksekliğinden daha dar olan ince uzun bir geometriye sahiptir. Pencere söveleri ve üst kısımları binanın caddeye bakmakta olan köşeleri ile birlikte kabartmalı olup cepheye plastik

bir özellik verilmiştir. Eserin üzeri fotoğrafta⁶⁷ görüldüğü üzere orijinalinde kırma çatı ile örtülü olup saçağında da kabartmalı süslemeler bulunmaktadır.

Tescil edilmesi için gerekli başvurular yapılan orijinal haliyle yörenin kendine has mimari özelliklerini oldukça iyi bir şekilde yansıtmaktadır. Bu yüzden de rölöve ve restitüsyon çalışmalarına müteakip eserin yıkılan kısmının aslına uygun olacak şekilde rekonstrüksiyonu, mevcut kısmının ise eklentilerden arındırılıp restore edilmesi önerilmektedir.

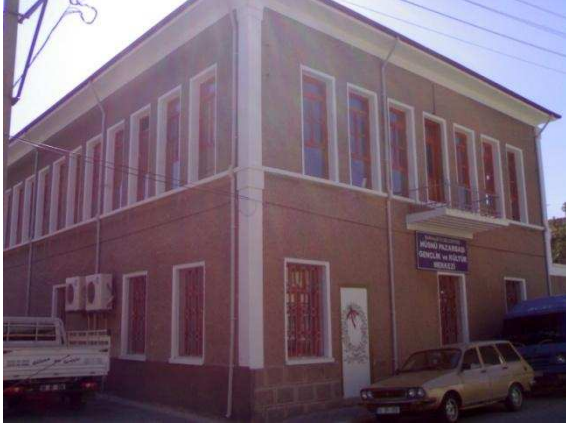
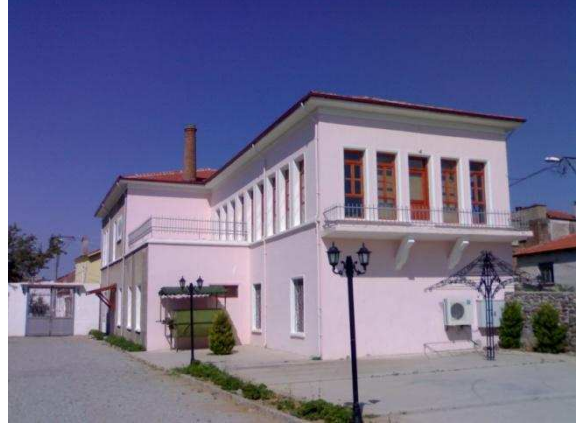
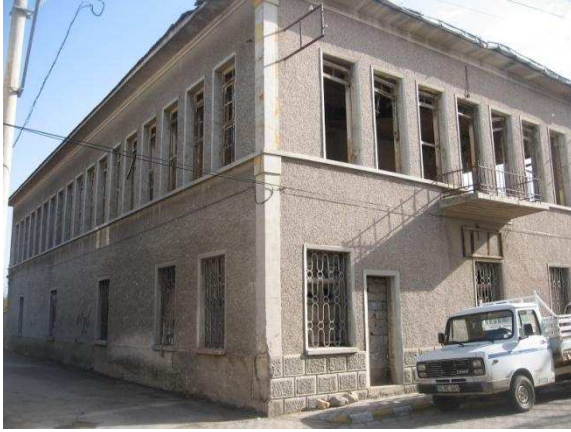
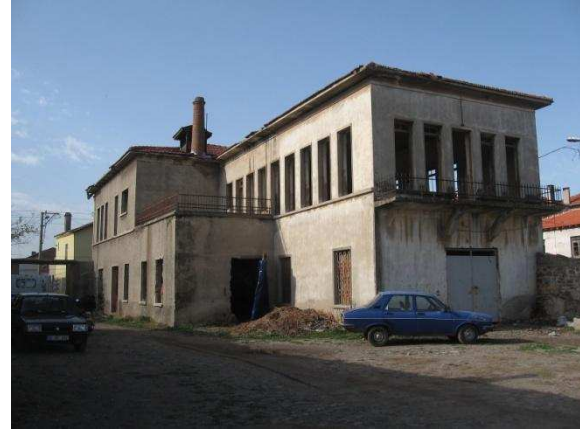
Sabunhane – Gençlik ve Kültür Merkezi

Atatürk Caddesi'nden mahreç alan yapı 145 ada 35 parselde bulunmaktadır. İki katlı olup 1932'de Alman mimar-mühendis Karl Krugenzen denetiminde Burhaniyeli usta ve işçilerle zeytinyağı sabunu imalathanesi olarak inşa edilmiştir. Taşıyıcı sistemi tuğla ve betonarme, kat döşemeleri ise ahşaptandır. Dış cephesi sade görünümlü olup birçok pencereye sahiptir. Ön cephesinde bir, arka cephesinde iki adet olmak üzere toplam üç adet balkonu vardır. Yapının üzeri birleşik kırma çatıyla örtülüdür ve kiremitle kaplanmıştır. Çatısından yükselen tuğladan küçük bir bacası mevcuttur.

Uzunca bir süre atıl durumda olan yapı (bkz. sayfa 62)⁶⁸ 2008'de mülkiyet sahipleri tarafından Burhaniye Belediyesi'ne bağışlanmış ve iki yıl içerisinde restore edilerek gençlik ve kültür merkezine (Hüsnü Pazarbaşı Gençlik ve Kültür Merkezi) dönüştürülmüştür. Çevresinin de peyzaj düzenlemesi yapılarak yapı gerek fonksiyonel, gerek mimari olarak ilçeye tekrardan kazandırılmıştır. Bu bağlamda eser, tarihi yapıların yenilenerek hayata kazandırılması açısından oldukça başarılı bir örnek teşkil etmektedir.
