BURHANIYE'NİN TARİHİ YAPILARI

Hasan Sercan SAĞLAM

BURHANIYE BELEDİYESİ KÜLTÜR YAYINI – 16

Şehir Plancısı

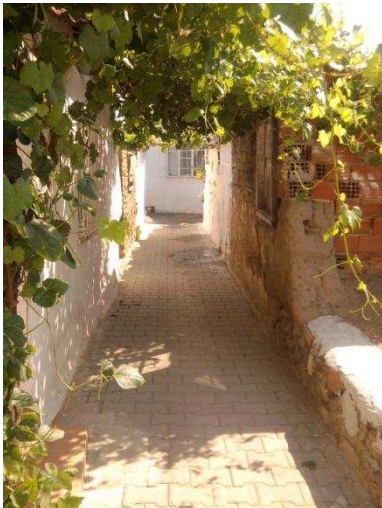
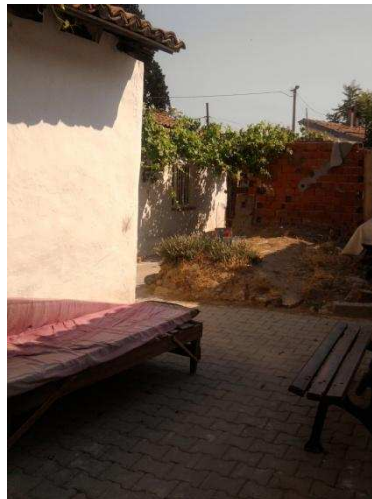
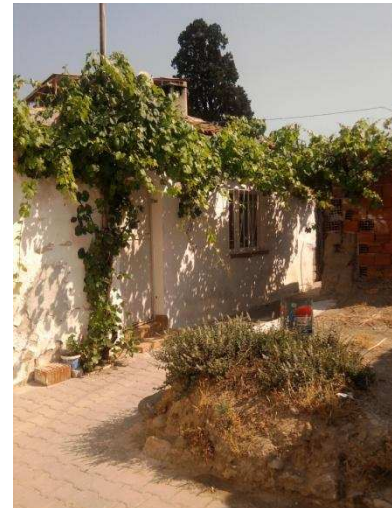
Kuyu Sokak

Çay Caddesi'nde bulunan ve her iki ucu da bu caddeye çıkan ring şeklindeki bir sokaktır. Birbirlerine oldukça yakın konutların oluşturduğu komşuluk birimleri, dar sokak dokusu ve üstü asma ile kaplı geçitleri ile birlikte Burhaniye'nin karakteristik ve ilginç sokaklarından birisidir. Evliya Sultan Yahya Efendi Türbesi de burada bulunmaktadır. Bina cephelerinin düzenlenmesi ve sokağın peyzaj düzenlemesinin yapılarak ön plana çıkarılması önerilmektedir.

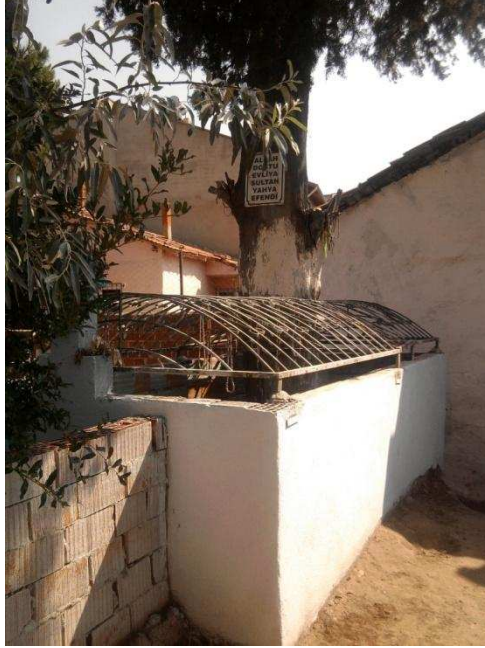
Evliya Sultan Yahya Efendi Türbesi

149 ada 23 parselde bulunan türbe Kuyu Sokak ile Pazar Sokak arasında kalmaktadır. Üzeri demirle kaplı türbe tuğladan bir duvarla çevrili olup tarihi bir değer taşımamaktadır. Bakımsız durumda olup basit onarıma ve çevre düzenlemesine ihtiyaç duymaktadır. Anıt değeri taşıyan yapının yenilenmesi ve bilgilendirici tabelalar ile ortaya çıkarılması önerilmektedir.

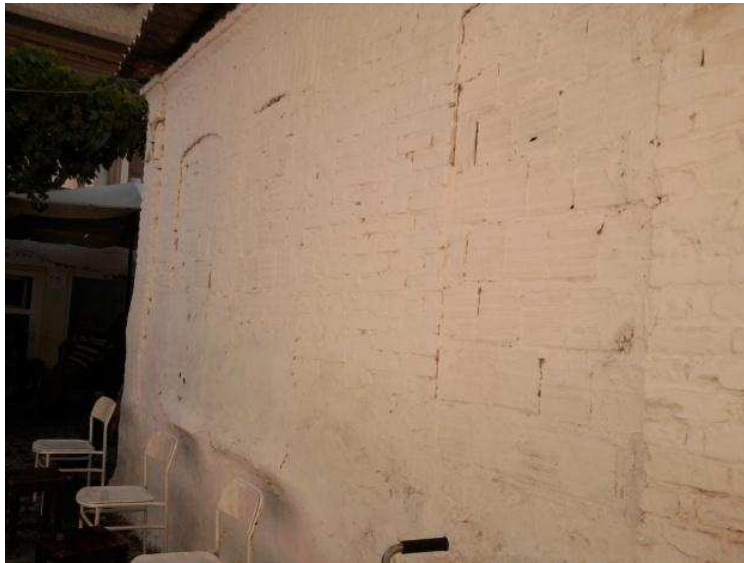
125 Ada 34 Parsel

Tek katlı dükkân tuğladan yığma olarak inşa edilmiştir. Kapı numarası 25'tir. Günümüzde kullanılmamakla birlikte harap durumdadır. Depo durumundaki yapının basık kemerli pencereleri ve girişi tuğla ile doldurulmuş, kırma çatısı ise çöktüğünden dolayı ondülin ile kapatılmıştır. Dış cephesi tümüyle beyaza boyanan yapıyı algılamak oldukça güçtür. Restore edilmesi ve tekrardan dükkân olarak kullanılması önerilmektedir.

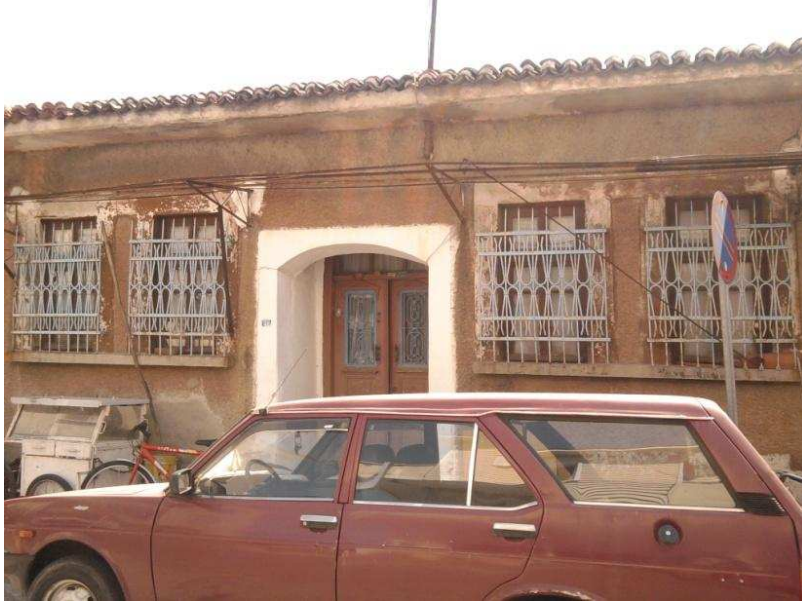
128 Ada 50 Parsel

Tek katlı konut Kasaplar Caddesi'nden mahreç almakta olup yığma teknikle inşa edilmiştir. Kapı numarası 38'dir. Basık kemerli bir niş içerisinde iki kanatlı ahşap kapılı bir girişi ile buranın her iki tarafında da ikişer adet olmak üzere dört penceresi vardır. Pencere söveleri kabartmalıdır. Üzeri kırma çatıyla örtülü olup alaturka kiremit kaplıdır. Orta durumda olmakla birlikte dış cephesinin yenilenmesi önerilmektedir.

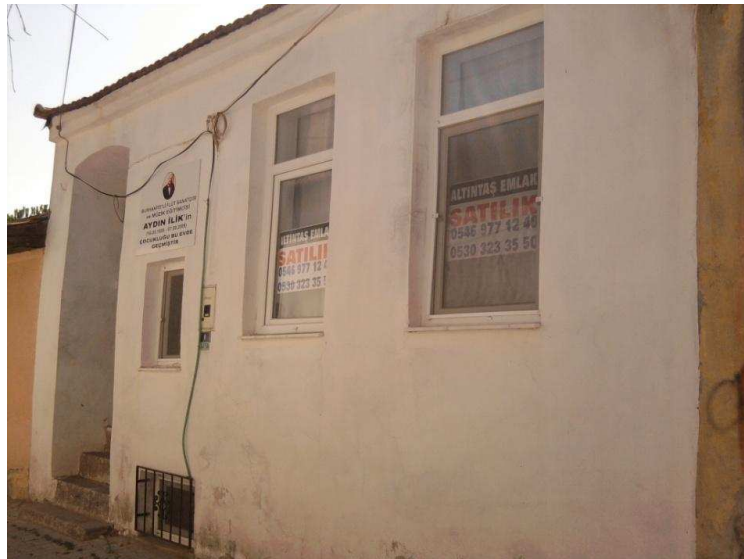
145 Ada 5 Parsel

Tek katlı yığma yapı Sundurma Sokak'ta bulunmaktadır. Kapı numarası 8'dir. Konut olarak kullanılmakla birlikte oldukça iyi durumdadır. Girişi üzeri basık kemerli derin bir niş içerisinde bulunmakta olup buraya merdivenler yoluyla erişilmektedir. Ön cephesinde biri küçük olmak üzere üç penceresi bulunmaktadır. Üzeri kırma çatıyla örtülü olup kiremitle kaplıdır. Binanın bodrum katı da mevcuttur. Flüt sanatçısı ve müzik eğitimcisi Aydın İlik'in (1955-2009) çocukluğunun geçtiği evin korunması önerilmektedir.

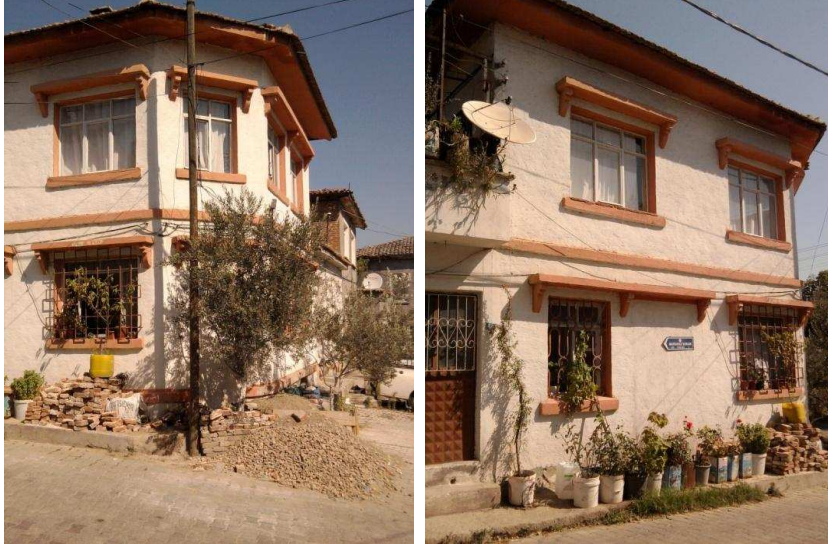
145 Ada 19 Parsel

19 kapı numaralı yapı Bardakçı Sokak ile Kavakdibi Caddesi'nin kesiştiği köşede kalmaktadır. İki katlı olup yığma teknikle inşa edilmiştir. Pencere üzerlerinde çıkıntılı süslemeler mevcuttur. Üzeri beş yöne meyilli kırma çatıyla örtülüdür. Üç cepheli köşe bina etrafındaki ağaçlarla birlikte güzel bir peyzaj oluşturmaktadır. Yakın zamanda yenilenmiş olup oldukça iyi durumdadır. Bardakçı Sokak'a bakan orijinal girişinin doldurulması dışında herhangi bir yapısal değişiklik geçirmemiştir. Halen konut olarak kullanılmaktadır.

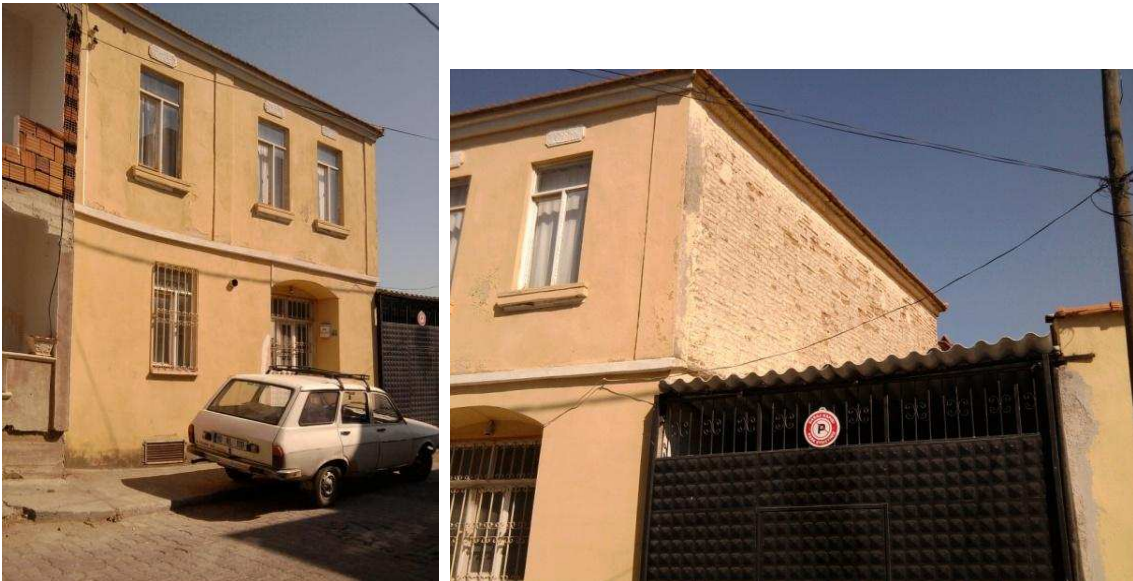
145 Ada 22 Parsel

İki katlı yapı Bardakçı Sokak'ta bulunmaktadır. Kapı numarası 9'dur. Taş ve tuğladan yığma olarak inşa edilmiştir. Üzeri basık kemerli bir niş içerisinde girişi bulunmakta olup ilk katında bir, ikinci katında ise üç penceresi vardır. Üst kat pencerelerinin üzerinde kabartmalı süslemeler mevcuttur. Yapı üzeri kiremit kaplı kırma çatılıdır. Halen konut olarak kullanılmakta olup iyi durumdadır. Dış cephesindeki küçük miktardaki yıpranmalar dışında döneminin tüm mimari özelliklerini yansıtmaktadır.

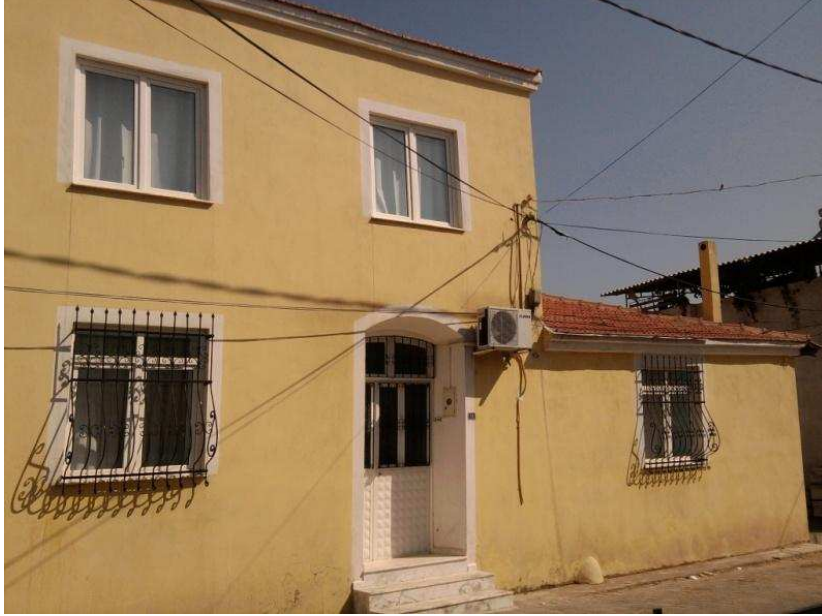
145 Ada 23 Parsel

Bardakçı Sokak'ta bulunan iki katlı yapı taş ve tuğladan yığma olarak inşa edilmiştir. Kapı numarası 11'dir. Yanına sonradan bir müştemilat eklenmiştir. Giriş kapısı basık kemerli bir niş içerisinde. Alt katında bir, üst katında ise iki penceresi olup üzeri kiremitli kırma çatıyla örtülüdür. Yakın zamanda yenilenmiş olup iyi durumdadır. Halen konut olarak kullanılan eserin dış cephesindeki eklentilerinden arındırılması önerilmektedir.

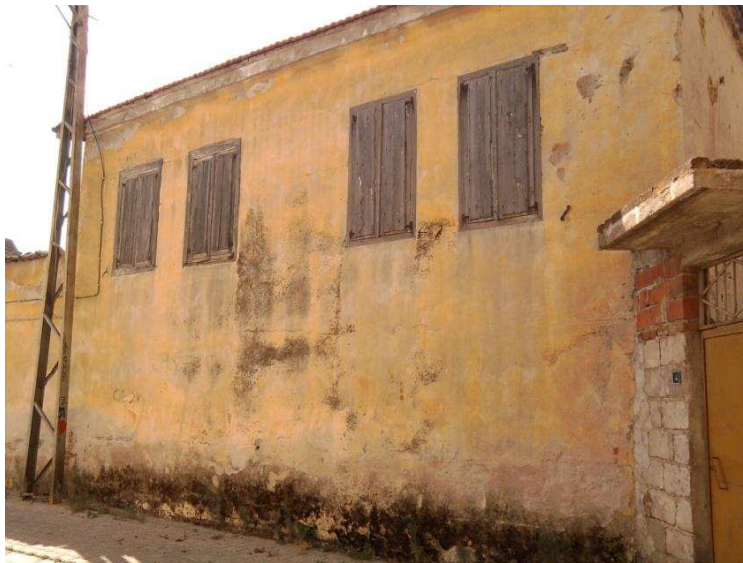
145 Ada 37 Parsel

İki katlı yığma olarak inşa edilen bina Sundurma Sokak'ta bulunmaktadır. Kapı numarası 6'dır. Etrafı duvarlarla çevrili olup avlu içerisinde bir girişe sahiptir. İlk katı penceresiz olup ikinci katında dört adet penceresi bulunmaktadır. Üzeri kırma çatıyla örtülü olup kiremitle kaplıdır. Günümüzde kullanılmayan konut orta durumdadır. Basit onarımının yapılması önerilmektedir.

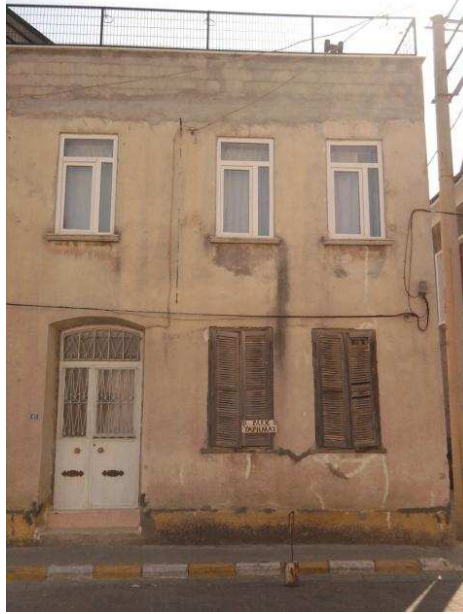
145 Ada 41 Parsel

Atatürk Caddesi üzerindeki yapı yığma olarak iki katlı inşa edilmiştir. Kapı numarası 43'tür. Basık kemerli bir niş içerisinde giriş kapısı bulunmaktadır. Halen kullanılmakta olan konut genel hatları itibariyle iyi durumdadır fakat üst kat pencereleri ve çatısı orijinallliğini kaybetmiştir. Pencereleri değiştirilmiş, kırma çatısı ise kaldırılarak terasa dönüştürülmüştür. Yapının mimari özelliklerine aykırı bu gibi değişikliklerinin düzeltilmesi önerilmektedir.

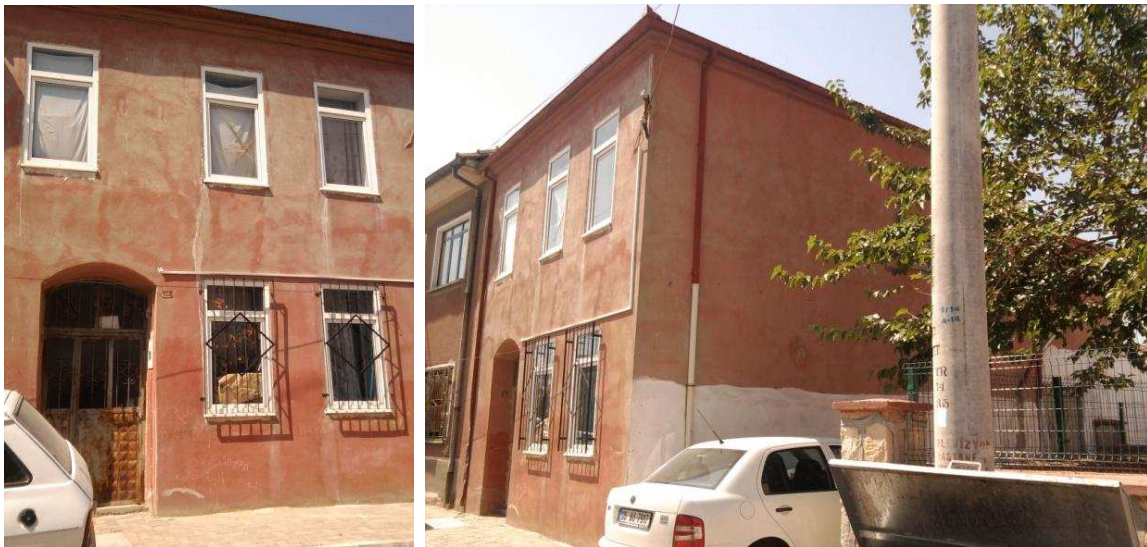
146 Ada 23 Parsel

Müderriş Şükrü Sokak'tan mahreç alan 26 kapı numaralı yapı iki katlı olup tuğladan yığma olarak inşa edilmiştir. Arka ve yan cephesi 8 Eylül İlköğretim Okulu'na bakmaktadır. Basık kemerli bir niş içerisinde giriş kapısı olup alt katında iki, üst katında ise üç penceresi bulunmaktadır. Kiremit kaplı ve dört yöne meyilli bir kırma çatıya sahiptir. Halen konut olarak kullanılmakta olup dış cephesindeki zamana bağlı bozulmalar dışında iyi durumdadır. Pencereleri orijinallliğini kaybetmiştir. Basit onarımının yapılması önerilmektedir.

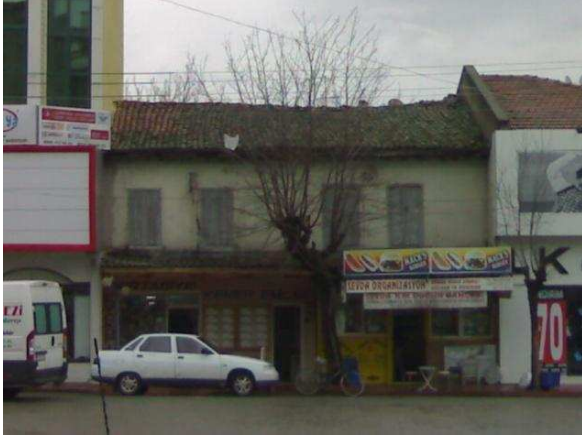
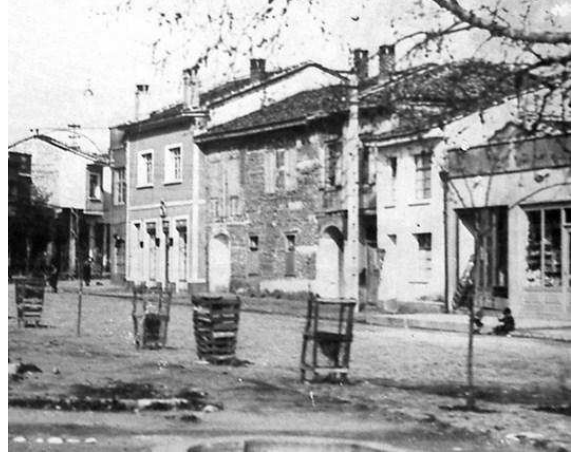
147 Ada 6 & 7 Parsel

Ali Çetinkaya Caddesi üzerinde bulunan bina iki katlı olup yığma teknikle inşa edilmiştir. Aslen konut olup günümüzde alt katı ticari amaçlı kullanılmakta, üst katı ise boş durumdadır. Alt katında basık kemerli bir niş içerisinde girişi ve iki penceresi olmasına rağmen günümüzde bunları kaybetmiştir. Üst katında ise dört adet penceresi bulunmaktadır. Beşik çatıya sahip olup üzeri alaturka kiremit ile kaplanmıştır. Orta durumdaki yapının fotoğrafta⁶⁹ görülen orijinal mimarisine döndürülerek basit onarımının yapılması önerilmektedir.

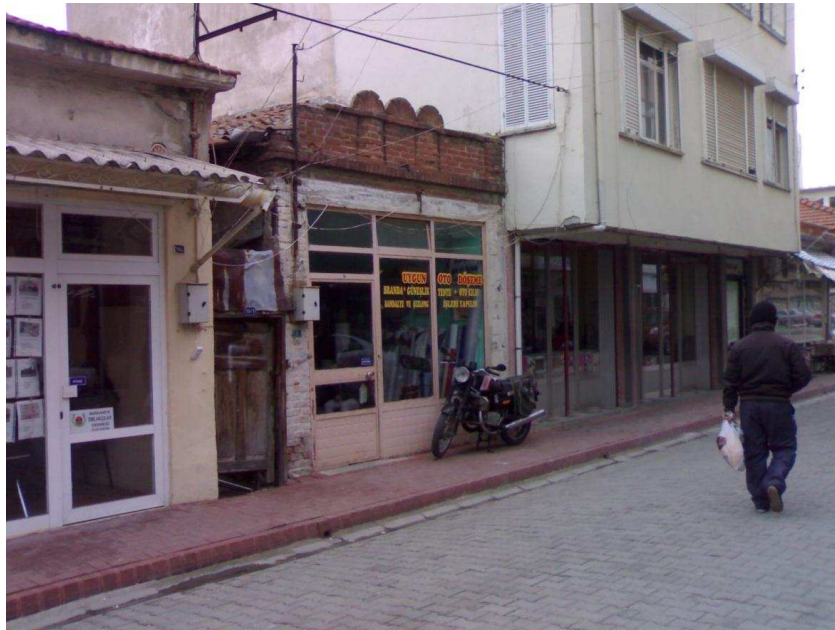
147 Ada 28 Parsel

Aydınlık Sokak'ta bulunan tek katlı dükkân tuğladan yığma teknikle inşa edilmiştir. 1935'te yapılan yapının üzeri kiremit kaplı bir sundurma çatıyla örtülüdür. Alınlık kısmında tuğladan kabartmalı süslemeler bulunmaktadır. Halen ticari amaçla kullanılmakta olan orta durumdaki dükkânın basit onarımının yapılması önerilmektedir.

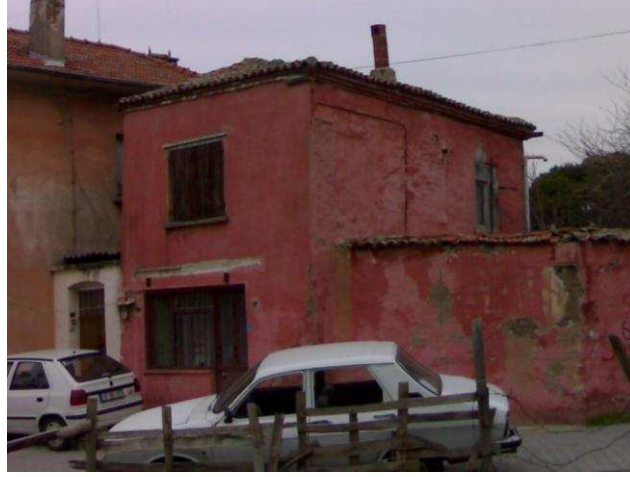
148 Ada 17 Parsel

Pazar Sokak'ta bulunan yapının kapı numarası 4'tür. İki katlı olup tuğladan yığma teknikle inşa edilmiştir. Girişi yan taraftan olup sokağa bakan cephesinin ilk katı dükkân olarak düzenlenmiştir. İkinci katında bir pencere bulunmaktadır. Yan cephesinde ise ikisi doldurulmuş toplam üç penceresi bulunmaktadır. Çatı saçağında kabartmalar mevcuttur. Alaturka kiremitle kaplı ve üç yöne meyilli bir kırma çatıya sahiptir. Büyük bir bahçe içerisinde bulunan konut kötü durumdadır. Restore edilmesi önerilmektedir.

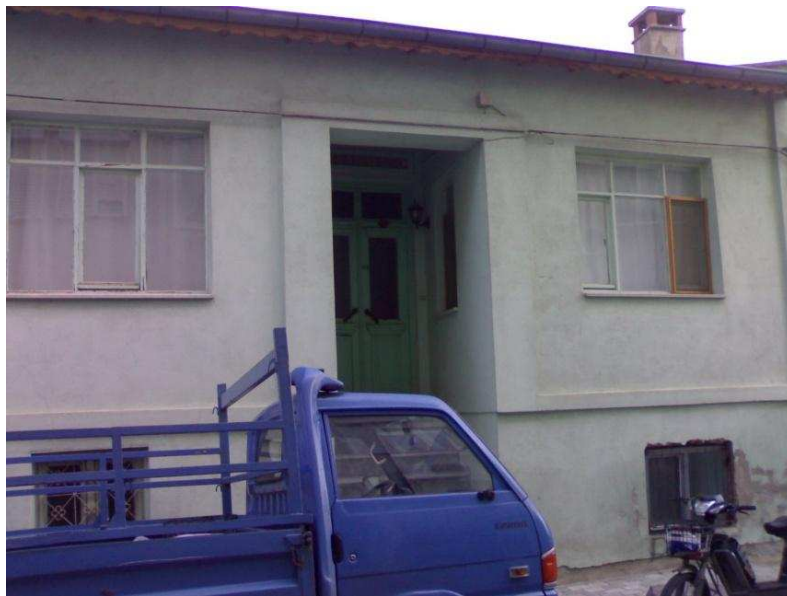
148 Ada 20 Parsel

Pazar Sokak'ta bulunan yapı tek katlı olup yığma teknikle inşa edilmiştir. Derin bir niş içerisindeki girişinde iki kanatlı ahşap bir kapısı bulunmaktadır. Giriş sövesi kabartmalıdır. Bodrum kata sahip olup sokağa bakan cephesinde iki küçük bodrum kat, iki de geniş zemin kat penceresi bulunmaktadır. 1941'de inşa edilen yapının üzeri yakın zamanda onarılmış bir kırma çatıyla örtülü olup kiremitle kaplanmıştır. Halen konut olarak kullanılmakta olup iyi durumdadır.

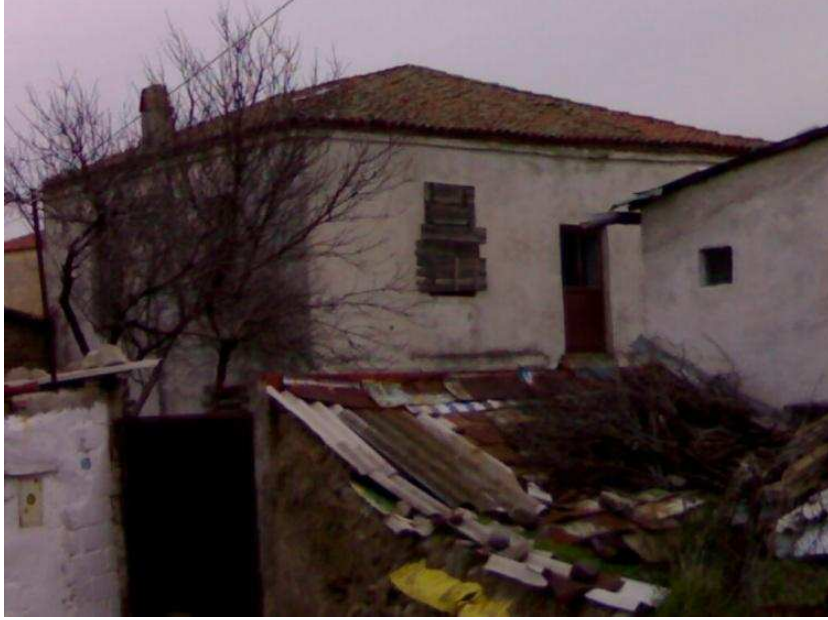
149 Ada 42 Parsel

Kuyu Sokak'tan mahreç alan yapı iki katlı olup yığma teknikle inşa edilmiştir. Boş durumdaki konut orta durumdadır. Bahçe içerisinde bulunan yapının üzeri dört yöne meyilli kırma çatı ile örtülü olup alaturka kiremitle kaplıdır. Basit onarımının yapılması önerilmektedir.

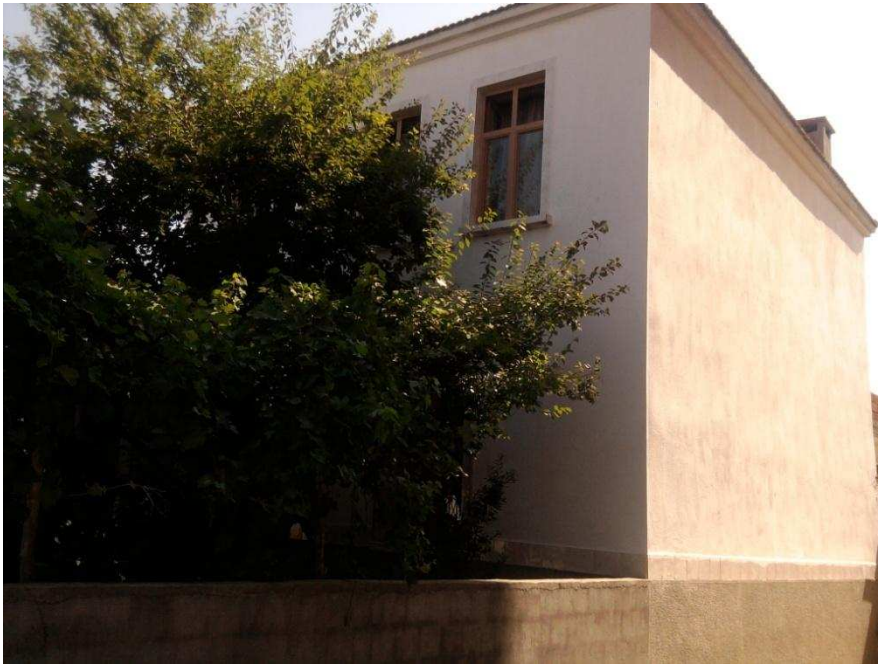
149 Ada 81 Parsel

Çay Caddesi'nden mahreç alan iki katlı yapının kapı numarası 21'dir. Tuğladan ve taştan yığma teknikle inşa edilmiş olan konut iyi durumdadır. Üzeri dört yöne meyilli ve alaturka kiremit kaplı bir kırma çatıyla örtülüdür. Çatı saçağı kabartmalıdır. Bahçe içerisinde kalan yapının dış cephesinin eklentilerden arındırılması önerilmektedir.

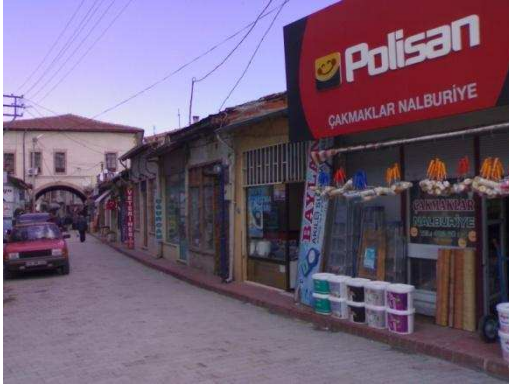
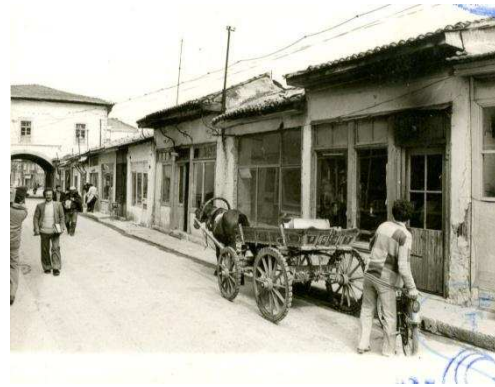
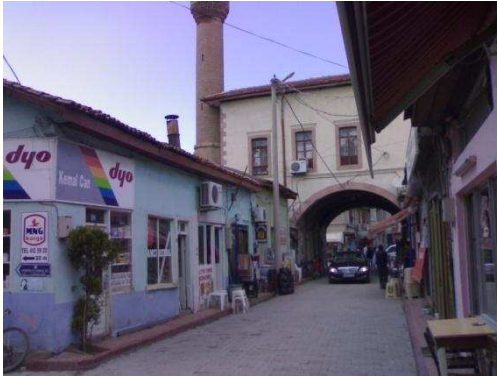
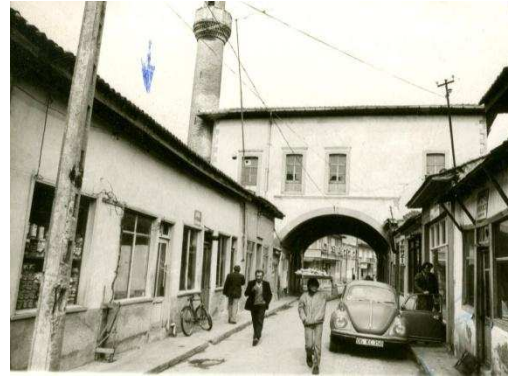
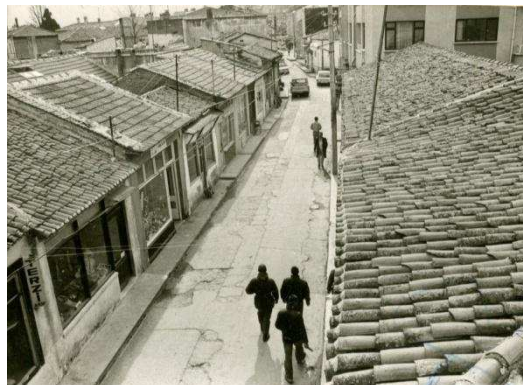
Aşağı Çarşı Caddesi

Üzerindeki tarihi dükkânlar ve Hanay Camii yüzünden korunması gerekli sokak durumundadır. Hanay Camii'ye ek olarak caddenin güney kanadında, 111 ada 14-16 parsellerde bulunan 5 dükkân ile caddenin kuzey kanadında, 108 ada 4-15 parsellerde bulunan 12 dükkân tescillidir. Tuğladan yığma tek katlı inşa edilen dükkânlar üzeri kiremitle örtülü beşik çatılıdır. Tamamı kullanılmakta olup durumları ise çeşitlilik göstermektedir. Yapıların görünümüne zarar veren reklam tabelalarından ve elektrik kablosu veya klima arındırılması önerilmektedir. Tercihe bağlı olarak cadde üzeri ince profilli malzeme ve brandayla kapatılabilir, daha orijinal bir yol kaplaması kullanılabilir. Eskiyen dükkânlar ise onarıma ihtiyaç duymaktadır. Yapılar ile yol kısmının daha homojen ve düzenli bir hale getirilmesi hiç şüphesiz bu tarihi caddeyi ön plana çıkaracak, ticari etkinliğini artıracaktır.

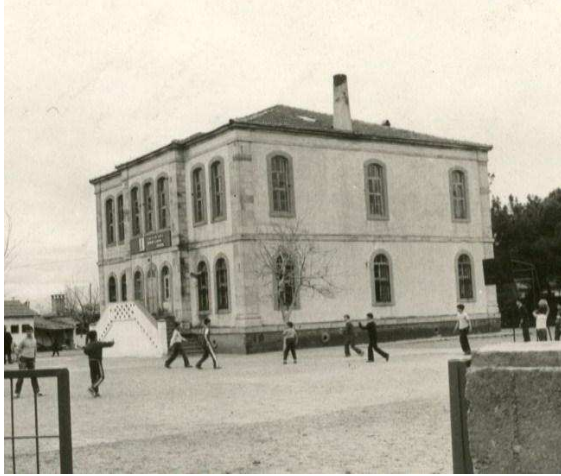
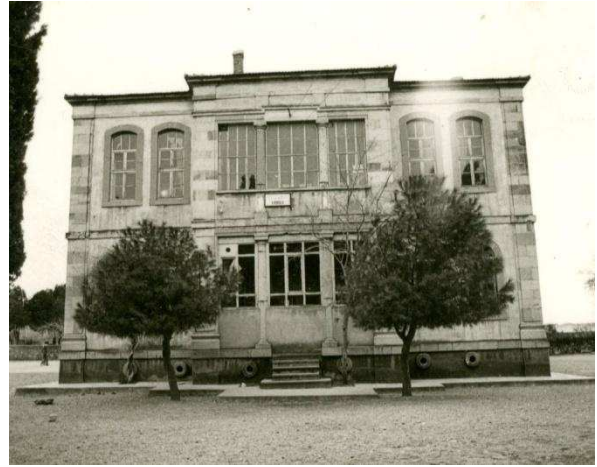
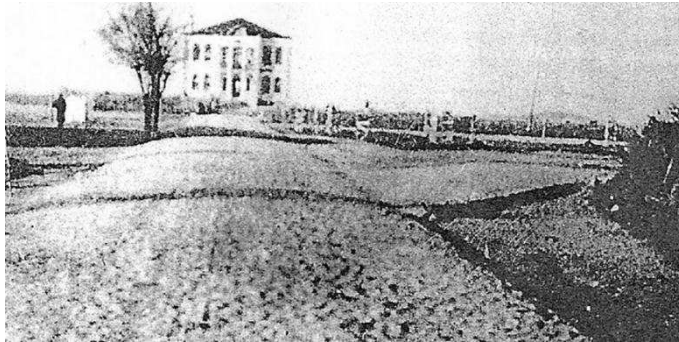
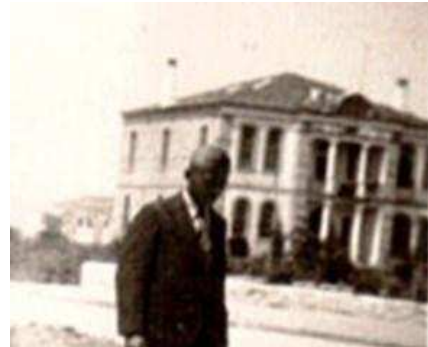
Atatürk İlkokulu

116 ada 1 parselde bulunan tescilli yapı Taylı Caddesi ile Naci Kamış Bulvarı'nın kesiştiği alanda yer almaktadır. Bodrum artı iki kat şeklinde inşa edilmiş kesme taştan yığma bir binadır. Binanın cephelerinde bodrum kat için dairesel ışıklık pencereleri bulunmaktadır. Ana girişe iki taraflı ve on ikişer basamaktan oluşan bir merdivenle ulaşılmaktadır. Bu kısım sonradan eklenmiştir. Girişin bulunduğu kısım binadan öne doğru çıkıntılıdır. Aynı durum binanın arka cephesinde de olup yapı simetrik bir geometriye sahiptir. Girişin yanlarında birer pencere olup üst katta da üç pencere bulunmaktadır. Üst kat pencereleri basık, alt kat pencereleri ise yuvarlak kemerlidir. Bina dış yüzeyindeki çıkıntılar ve köşeler iki farklı renkte taş ile örülmüştür. Yapının köşeleri sütun şeklinde işlemeli olup katlar arasında silmeler mevcuttur. Eserin asıl girişi günümüzde arka cephesinde kalmakta olup burası kapatılarak pencereye dönüştürülmüştür (en alttaki iki fotoğraf^{73 74} 1930'larda çekilmiş olup sözü edilen esas giriş cephesini göstermektedir). Esas girişin bulunduğu kısımda kare kaideli silindirik sütunlar vardır. Bu kısmın üzerindeki balkon da aynı şekilde pencerelerle kapatılarak iç mekâna dâhil edilmiştir (sağ üstteki fotoğrafta bu değişiklikler gözükmemektedir). Pencere lento ve söveleri kırmızı kum taşından yapılmıştır. Büyük bir bahçe içerisinde kalan ve halen kullanılan binanın üzeri dört yöne meyilli kiremitle kaplı bir çatıyla örtülüdür. Oldukça iyi durumdaki yapının arka cephesinin orijinal haline geri döndürülmesi önerilmektedir.

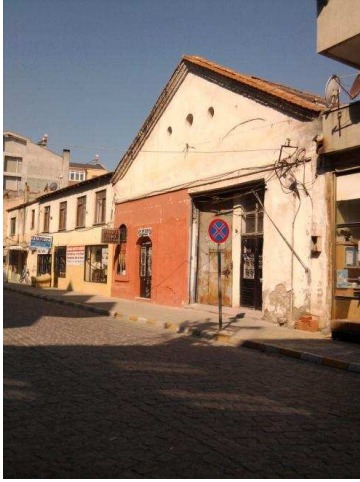
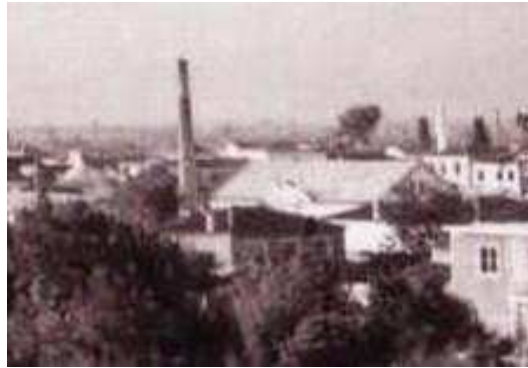
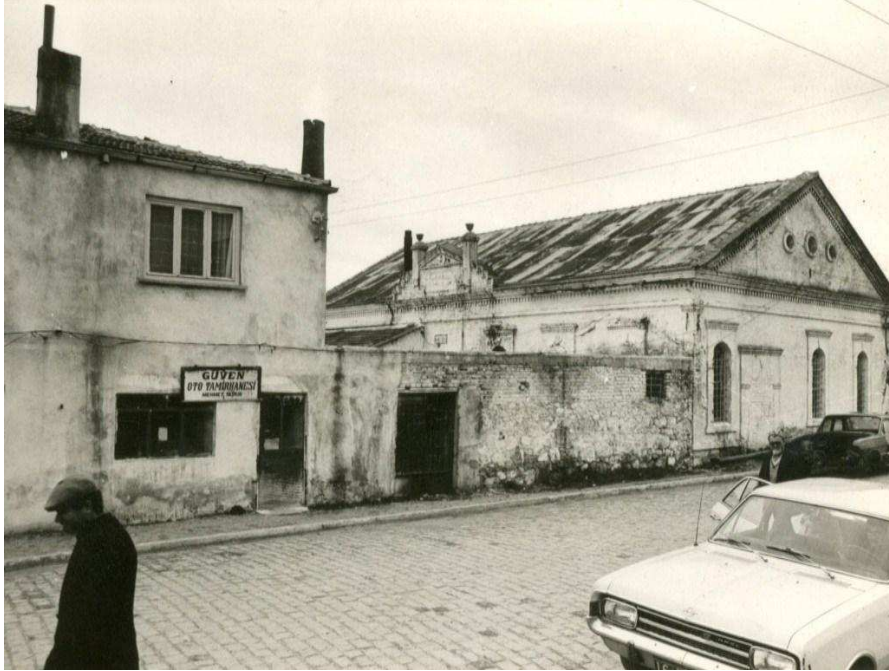
Zeytinyağı Fabrikası

Taylı Caddesi üzerindeki tescilli yapı 91 ada 24 parselde bulunmaktadır. Yapı tek katlı olup tuğladan yığma teknikle 1928’de inşa edilmiştir⁷⁵. Caddeye bakan cephesinde yuvarlak kemerli girişi ve üç adet penceresi bulunmaktadır fakat bu pencerelerinden ikisi yıkılarak büyük bir depo girişine dönüştürülmüştür. Pencere söveleri tuğladan kabartmalıdır. Üçgen alınlığın alt kısmındaki süslemeler ve ortasındaki ay yıldız motifi de tahrip edilmiştir. Bina yan girişinin üzerindeki işlemeli kısım da günümüzde bulunmamaktadır. Ayrıca beşik çatısının tuğla örtüsü dökülmüş olup üzeri ondülin ile kapatılmıştır. Depo-garaj olarak kullanılan dikdörtgen planlı yapının sağ üstteki fotoğrafta⁷⁶ görülen bacası da yıkılmıştır. Yan kısmına ise tarihi dokuyla uyumlu olmayan eklentiler inşa edilerek yapının cephe görünümü bozulmuştur. Esaslı bir müdahaleye ihtiyaç duyan kötü durumdaki yapının restore edilerek ve yıkılan kısımlarının rekonstrüksiyonunun yapılarak sosyal-kültürel bir fonksiyonda kullanılması önerilmektedir.

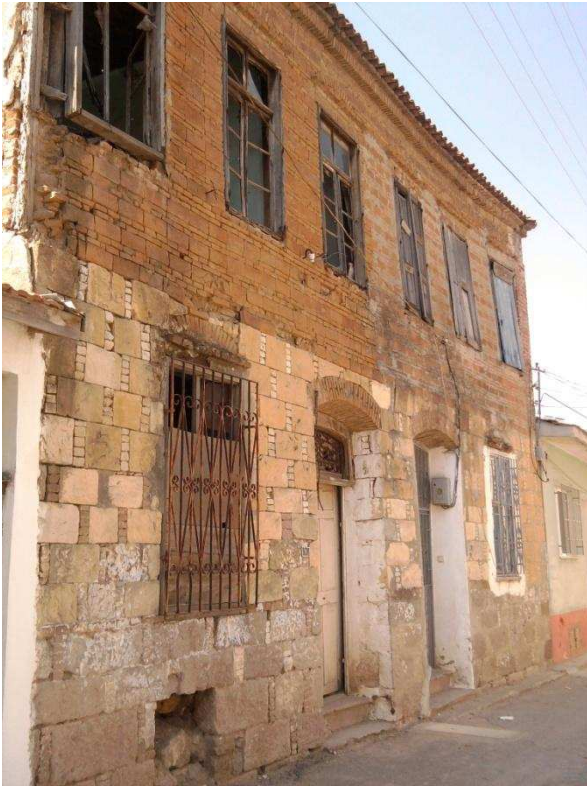
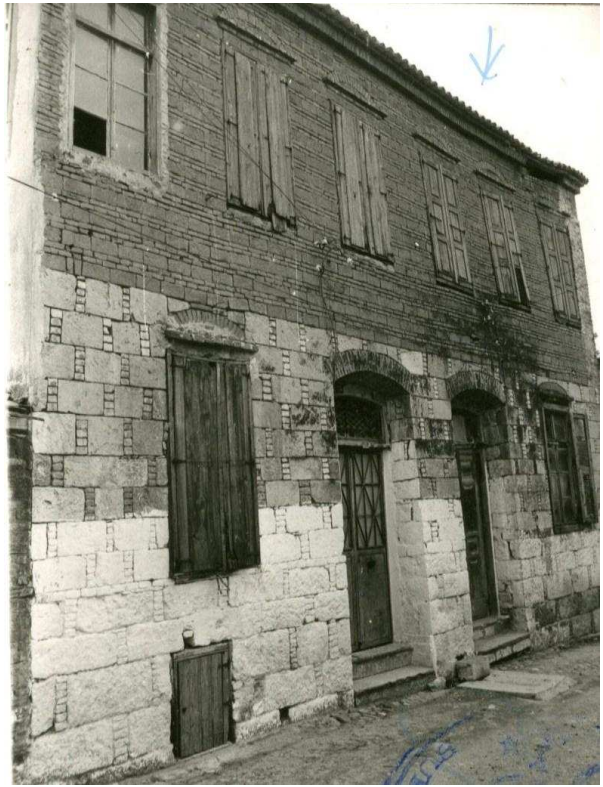
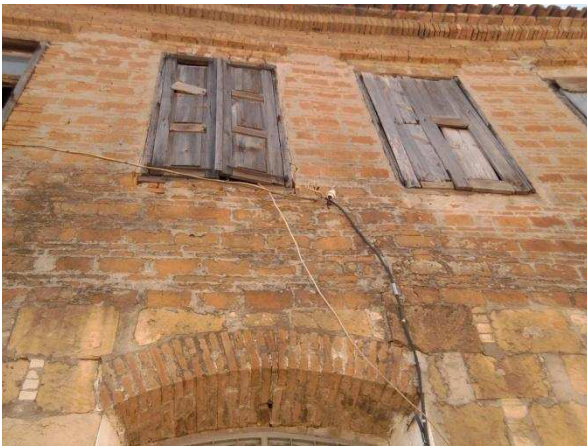
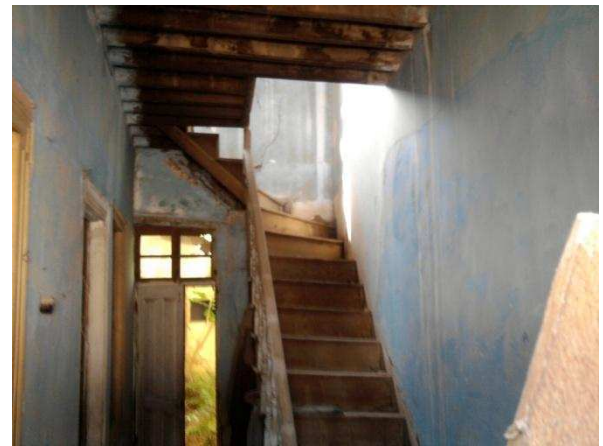
94 Ada 5 & 6 Parsel

Çifteçeşme Sokak'ta bulunan tescilli yapılar ikiz olarak inşa edilmiştir. Kapı numaraları 7 ve 9'dur. Taş ve tuğladan yığma teknikle inşa edilmiş binalar bodrum üzeri iki katlıdır. Girişleri basık kemerli bir niş içerisinde olan yapıların ilk katlarında birer, ikinci katlarında ise üçer penceresi bulunmaktadır. Ortak bir beşik çatıya sahip olan yapıların üzeri alaturka kiremitle kaplanmıştır. Boş durumdaki konutlar kötü durumda olup yıkılmaya meyillidir. Ahşap kepenkleri dökülmüş, taşıyıcı sistemi ve çatısı zayıflamıştır. Özellikle de sokağa bakan cepheleri zamana bağlı eskimelerden dolayı geriye doğru eğilmiş vaziyettedir. Acil müdahale gerektiren yapıların restore edilmesi önerilmektedir.

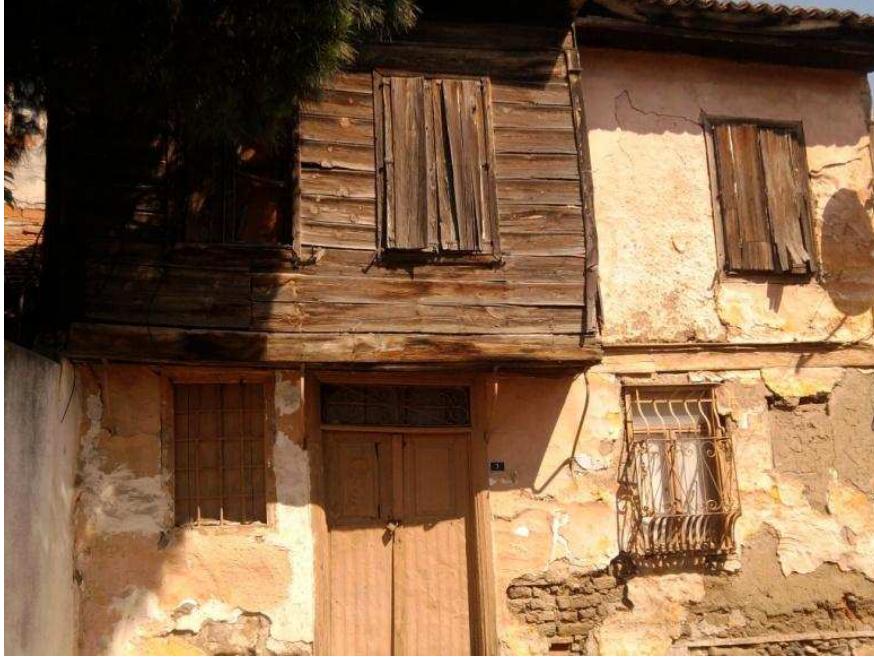
95 Ada 11 Parsel

Yıldız Aralığı'nda bulunan yapının kapı numarası 7'dir. 2011 yılında tescil edilmiştir. Ahşap ve kerpiçten yığma teknikle inşa edilmiştir. Üst katında ahşap bir cumbası bulunmaktadır. İki kanatlı ahşap kapılı bir girişi bulunmaktadır. İlk katında iki, ikinci katında ise üç penceresi bulunmaktadır. Kıırma çatılı olup üzeri alaturka kiremitle kaplıdır. Boş olan konut kötü vaziyettedir ve çökme tehlikesi bulunmaktadır. Acil müdahaleye ihtiyaç duyan yapının restore edilmesi önerilmektedir.

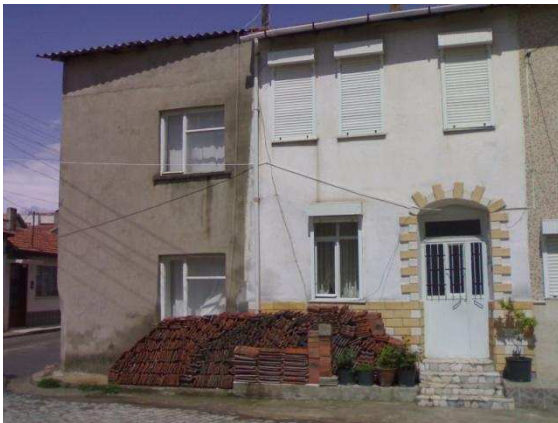
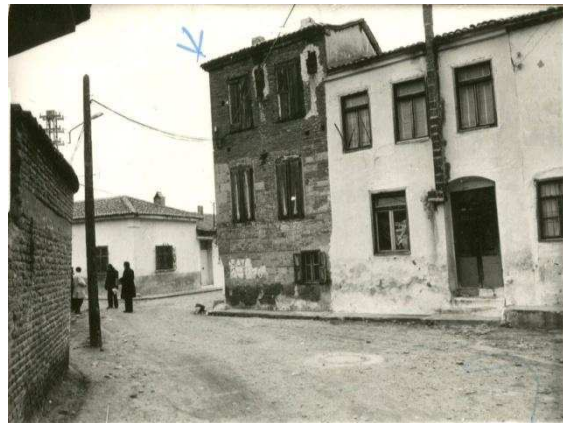
95 Ada 16 Parsel

Şar Caddesi'nde bulunan tescilli yapı iki katlı olup yığma teknikle inşa edilmiştir. Basık kemerli bir niş içerisinde giriş kapısı ve ilk katında bir, ikinci katında ise üç penceresi bulunmaktadır. Kiremitli bir beşik çatısı bulunmaktadır. Orijinal mimariye uygun olmayan panjur ve taş kaplama gibi eklentiler ile bina cephesi değiştirilmiştir. İyi durumdaki ve hala kullanılan konutun bu gibi değişikliklerinin kaldırılarak eski haline döndürülmesi önerilmektedir.

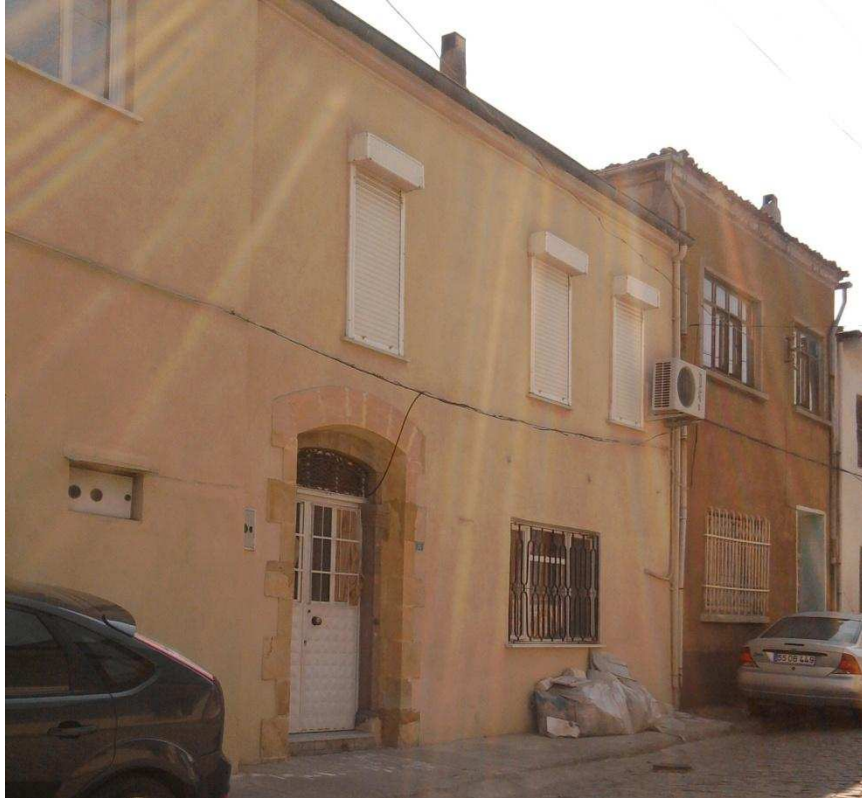
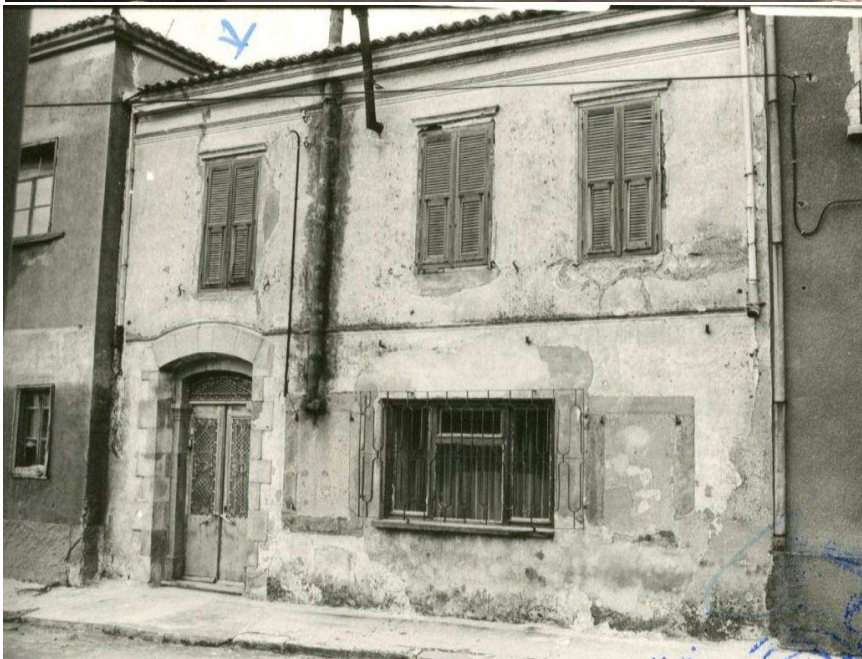
96 Ada 20 Parsel

Şar Caddesi'nde bulunan tescilli yapının kapı numarası 26'dır. İki katlı bina tuğladan yığma teknikle inşa edilmiştir. Giriş kapısının yer aldığı nişin etrafı ve üzeri sarı renkli kum taşından dış motifi şeklinde işlenmiştir. Alt katındaki iki orijinal penceresi kapatılıp yerine daha geniş yeni bir pencere açılmıştır. Üst katta ise üç penceresi bulunmaktadır. Çatısı kırma olup kiremitle kaplıdır. Yapı iyi durumda olup halen konut olarak kullanılmaktadır. Bina cephesine zarar veren panjur ve klima gibi eklentilerin kaldırılması ve yeni pencere kapatılarak orijinal pencerelerinin geri açılması önerilmektedir.

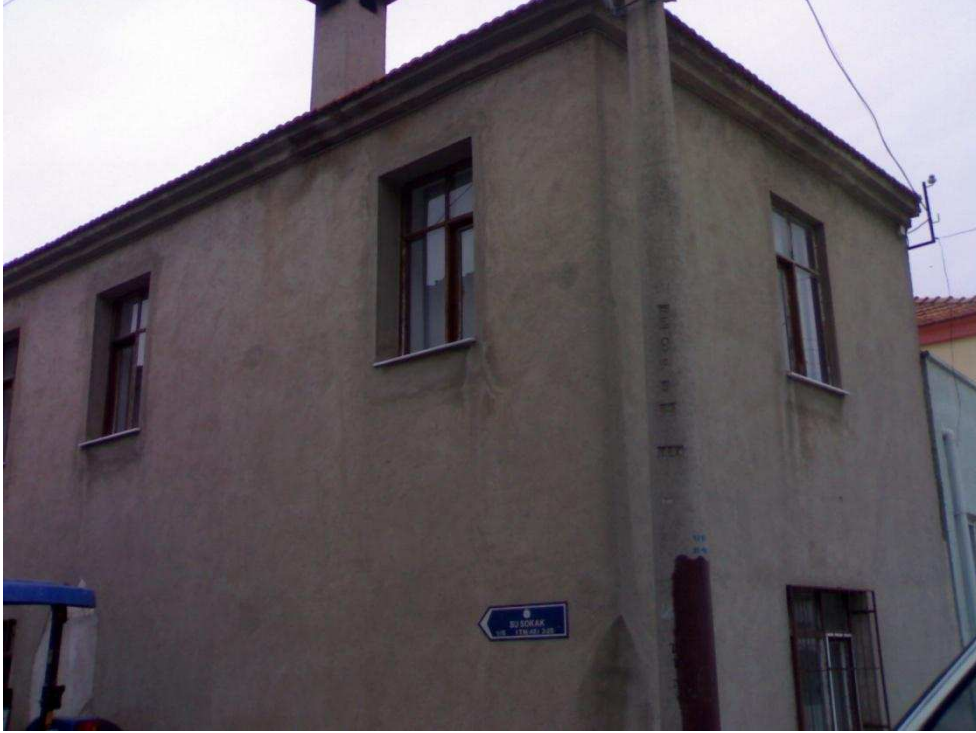
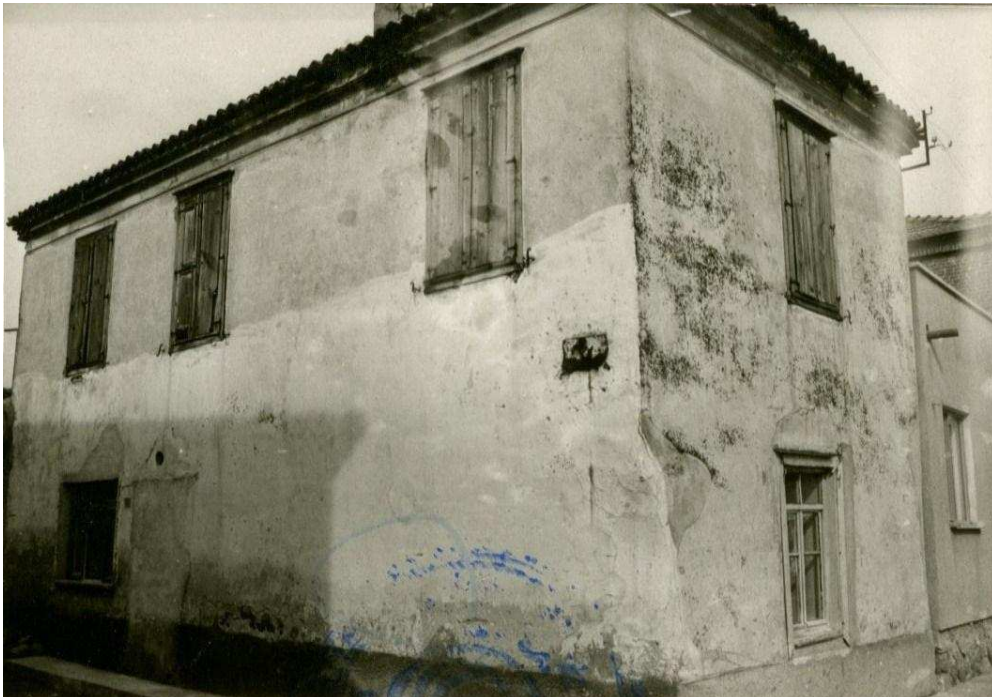
96 Ada 29 Parsel

Su Sokak ile 1. İnönü Caddesi'nin kesiştiği köşede bulunan tescilli yapının kapı numarası 1'dir. Girişi yan taraftan bahçe içerisinden olan bina yığma teknikle inşa edilmiş olup iki katlıdır. Su Sokak'a açılan orijinal girişi kapatılmıştır. Sokağa bakan cephesinin ilk katında sonradan açılmış bir, ikinci katında ise üç penceresi bulunmaktadır. Caddeye bakan cephesinde ise altı üstlü birer penceresi vardır. Dört yöne meyilli kırma bir çatıya sahip olup üzeri alaturka kiremitle kaplanmıştır. Halen konut olarak kullanılan iyi durumdaki yapının orijinal haline döndürülmesi önerilmektedir.

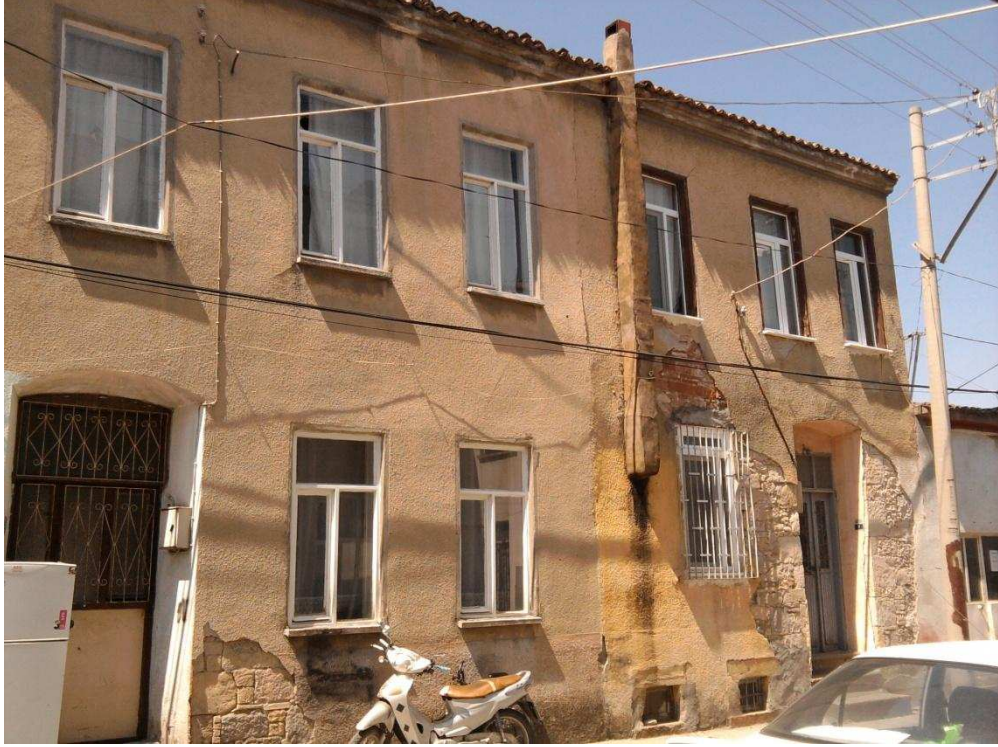
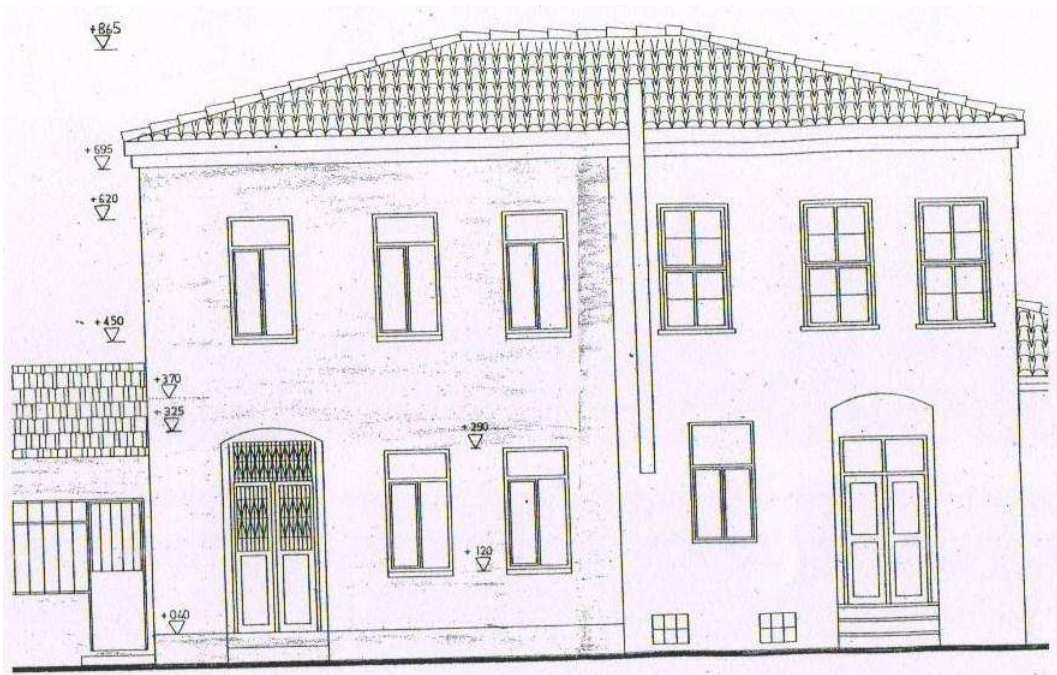
97 Ada 10 & 11 Parsel

Tescilli yapılar 1. İnönü Caddesi'nden mahreç almakta olup bitişik durumdadır ve büyük oranda benzer mimariye sahiptir. Kapı numaraları 5 ve 7'dir. Bodrum üzeri iki kat şeklinde taş ve tuğladan yığma teknikle inşa edilen binaların girişleri basık kemerli bir niş içerisinde olup buraya da merdiven yoluyla ulaşılmaktadır. Yan tarafta dükkân olarak düzenlenmiş tek katlı bir bölüm mevcuttur. Üzerleri kırma çatıyla örtülü olup alaturka kiremitle kaplanmıştır. İyi durumdaki yapıların dış cephelerinin basit onarıma tabi tutulması önerilmektedir. Sağdaki yapının orijinal mimari yapısına uygun olmayan baca ise kaldırılmalıdır.

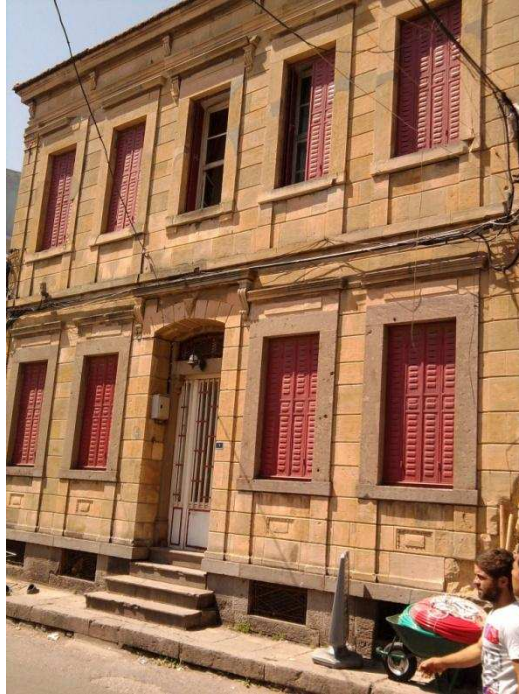
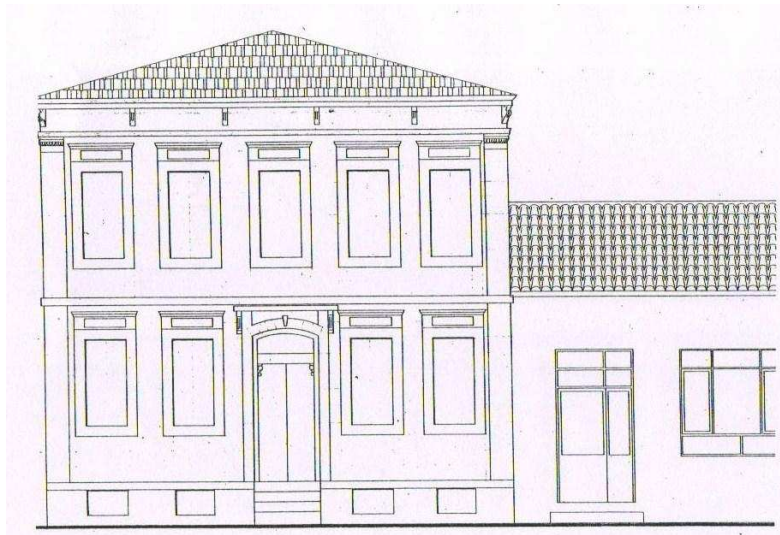
97 Ada 13 Parsel

1. İnönü Caddesi ile Nezir Sert Caddesi'nin kesiştiği köşede bulunan tescilli yapının kapı numarası 1'dir. İki katlı ve günümüzde konut olarak kullanılan yapı kesme sarı kum taşından yığma olarak inşa edilmiştir. Girişine dört basamak merdiven ile ulaşılmaktadır. Ayrıca bodrum katına da sahiptir. Pencere söve ve lentolarında taş ile kabartmalar yapılmıştır. Caddelere bakan cephelerinde kabartmalı ve işlemeli çeşitli süslemeler bulunmaktadır. Köşelerinde ise payeler mevcuttur. Dört yöne meyilli ve kiremitli bir kırma çatısı vardır. Eserin Nezir Sert Caddesi'ne bakan tarafında bir adet içme suyu çeşmesi vardır. Restore edilmiş ve oldukça iyi durumda olan bina Burhaniye genelinde yapılması öngörülen restorasyon çalışmalarına başarılı bir emsal teşkil etmektedir. Dış cephesinde zamana ve rutubete bağlı küçük yıpranmalar bulunan yapı yörenin kendine has mimari özelliklerini oldukça iyi bir şekilde yansıtmaktadır. Binanın cephe görünümünü olumsuz yönde etkileyen elektrik kablolarından arındırılması ve basit onarımının yapılması önerilmektedir.
