BURHANIYE'NİN TARİHİ YAPILARI

Hasan Sercan SAĞLAM

BURHANIYE BELEDİYESİ KÜLTÜR YAYINI – 16

Şehir Plancısı

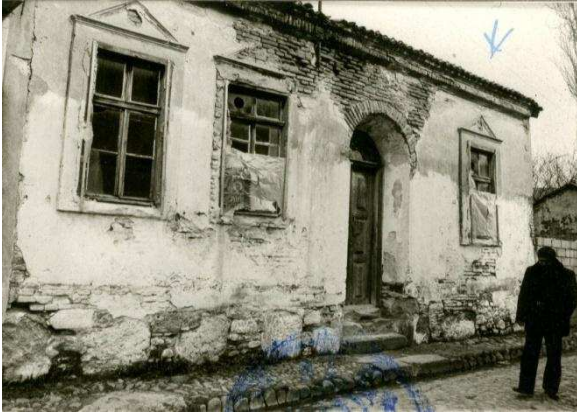
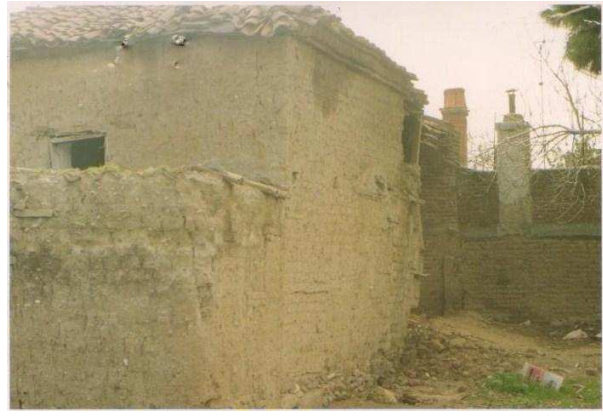
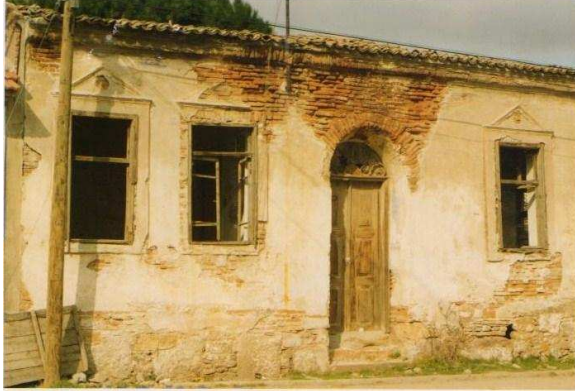
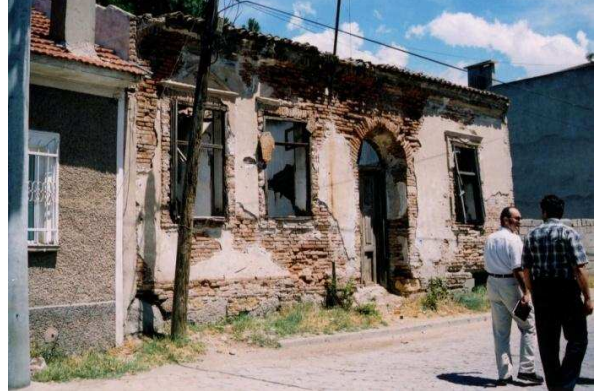
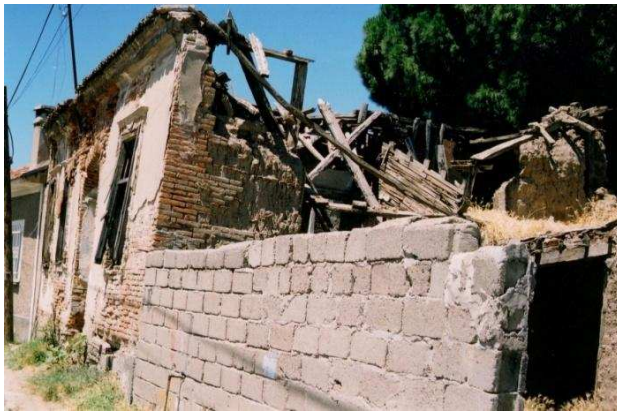
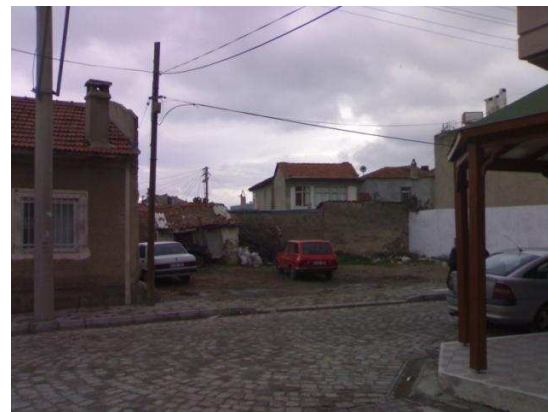
97 Ada 18 Parsel

Nezir Sert Caddesi'nde bulunmuş olan tescilli kayıp sivil mimarlık örneği kerpiç ve tuğladan yığma teknikle inşa edilmiş tek katlı bir yapıdır. Ön cephesinde taş ve tuğla, arka cephelerinde ise kerpiç kullanılmıştır. Eserin yuvarlak kemerli bir niş içerisinde ahşaptan iki kanatlı bir giriş kapısı olup buraya üç basamak merdiven ile çıkılmaktadır. Caddeye bakan cephesinde üç adet penceresi olup söveleri ve lentoları tuğladan kabartmalıdır. Ayrıca pencere üstlerine alçıdan alınlık şeklinde kabartmalı süsleme yapılmıştır. Dört yöne meyilli ve üzeri alaturka kiremitli bir kırma çatısı vardır. Uzunca bir süre boş durumda kalan yapı zamana bağlı eskimeler ve rutubet sebebiyle kısmen çöktüğü için bir güvenlik önlemi olarak 2002'de belediye tarafından yıkılmıştır. Fotoğraflarda binanın 1985, 1995, 2002 ve günümüzdeki durumları görünmektedir. Yeri boş olup otopark olarak kullanılmaktadır. Orijinal kütle ve geometrisinde tüm mimari detayları ile yerine yeniden inşa edilmesi önerilmektedir.

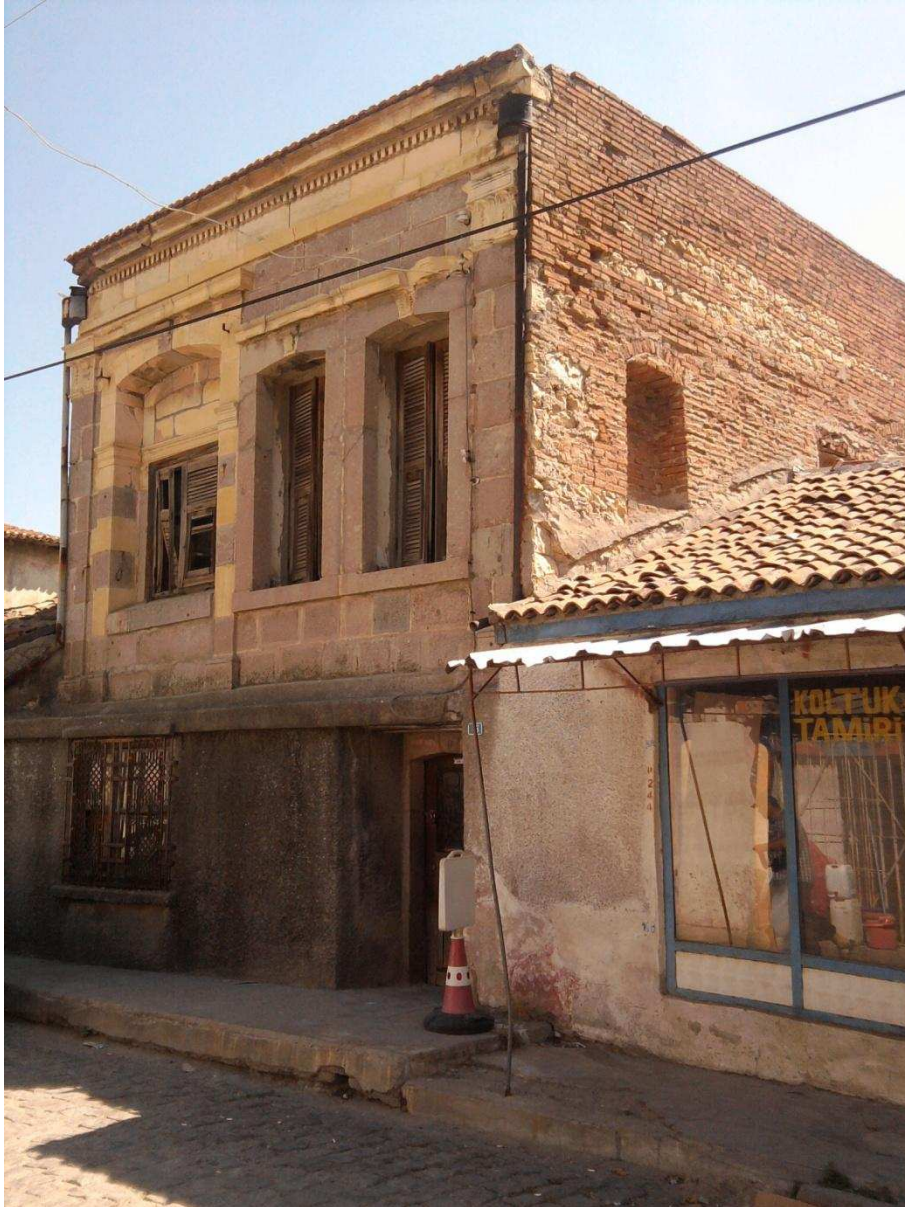
97 Ada 24 Parsel

Şar Caddesi'nden mahreç alan tescilli yapının kapı numarası 16'dır. Taş ve tuğladan yığma olarak inşa edilmiştir ve iki katlıdır. Zemin katında basık kemerli ve küçük bir giriş kapısı ile bir adet penceresi bulunmaktadır. Alt katı harçla sıvanmıştır. İkinci katında ise biri büyük toplam üç adet penceresi vardır. Bu pencerelerin üstlerinde alınlık süslemesi olmakla birlikte söve ve lentoları da taştan kabartmalıdır. Pencere kemerlerinin kilit taşı da bitki yaprağı motifli bir süsleme ile stilize edilmiştir. Yine pencerelerinde iki kanatlı ahşap kepenkler bulunmaktadır. Bina köşelerinde sütun şeklinde payeler ve kabartmalı sütun başı şeklinde süslemeler bulunmaktadır. Yan ve arka cepheleri tuğladan olup ön cephesinde granit ve sarı kum taşı kullanılmıştır. İlk katı caddeye paralel olup ikinci katı açılı bir şekilde yapılmıştır. Çatı saçağında tek sıra diş motifli süsleme bulunmaktadır. Dört yöne meyilli ve üzeri kiremit kaplı bir çatısı vardır. Sağ tarafında yıkılmış ve izine günümüzde ulaşılabilen bir tarihi yapının gömme dolap izleri bulunmaktadır. Uzun zamandır boş durumdaki konut orta durumda olup onarıma ihtiyaç duymaktadır.

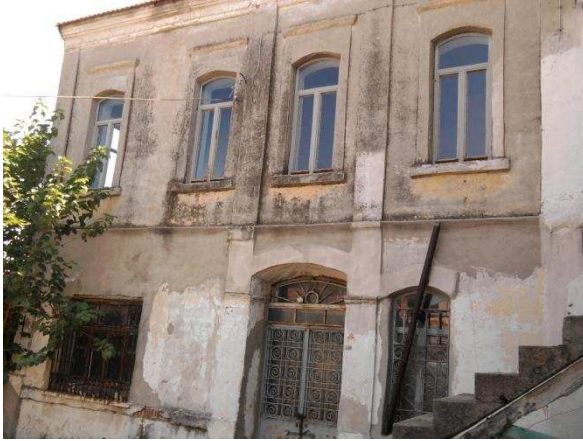
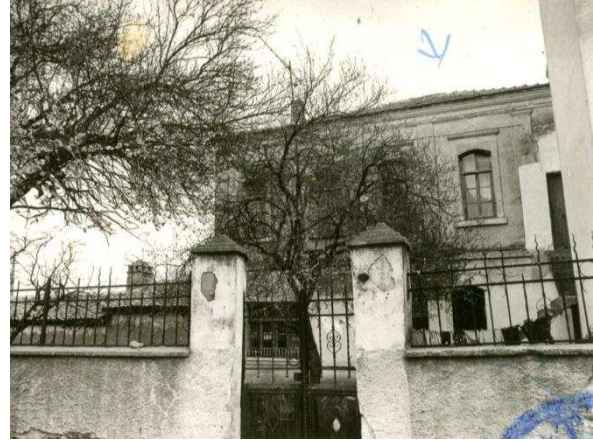
99 Ada 27 Parsel

1. İnönü Caddesi ile Molla Hüseyin Sokak'ın kesiştiği köşede bulunan tescilli yapının kapı numarası 36'dır. İki katlı olup tuğladan yığma teknikle inşa edilmiştir. Geniş bir bahçe içerisinde kalan yapının kerpiçten bir müştemilatı bulunmaktadır. Caddeye bakan köşesinde bir adet içme suyu çeşmesi bulunan yapının basık kemerli bir niş içerisinde giriş kapısı bulunmaktadır. Her iki katında da dörder adet basık kemerli penceresi olması rağmen bunlardan ilk katındaki ikisi doldurulmak suretiyle kapatılmış, biri ise genişletilmiştir. Üst kattakilerden de en sağda olanı sonradan eklenen bir beton merdiven ile ikinci bir girişe çevrilmiştir. Üst kattaki pencerelerin etrafı kabartmalı olup bina köşe ve orta kısımlarında payeler bulunmaktadır. Sokağa bakan cephesinin ikinci katında da dört adet pencereye sahiptir. Binanın ön cephesi daha gösterişli olup buranın çatı saçağında da süslemeler bulunmaktadır. İki katı arasında silme olan yapının dört yöne meyilli ve kiremit kaplı bir kırma çatısı vardır. Depo olarak kullanılan konut orta durumdadır. Hemen bitişiğindeki dört katlı bina yapının silüetine zarar vermektedir. Eklentilerinden arındırılıp restore edilerek orijinal görünümüne kavuşturulması önerilmektedir.

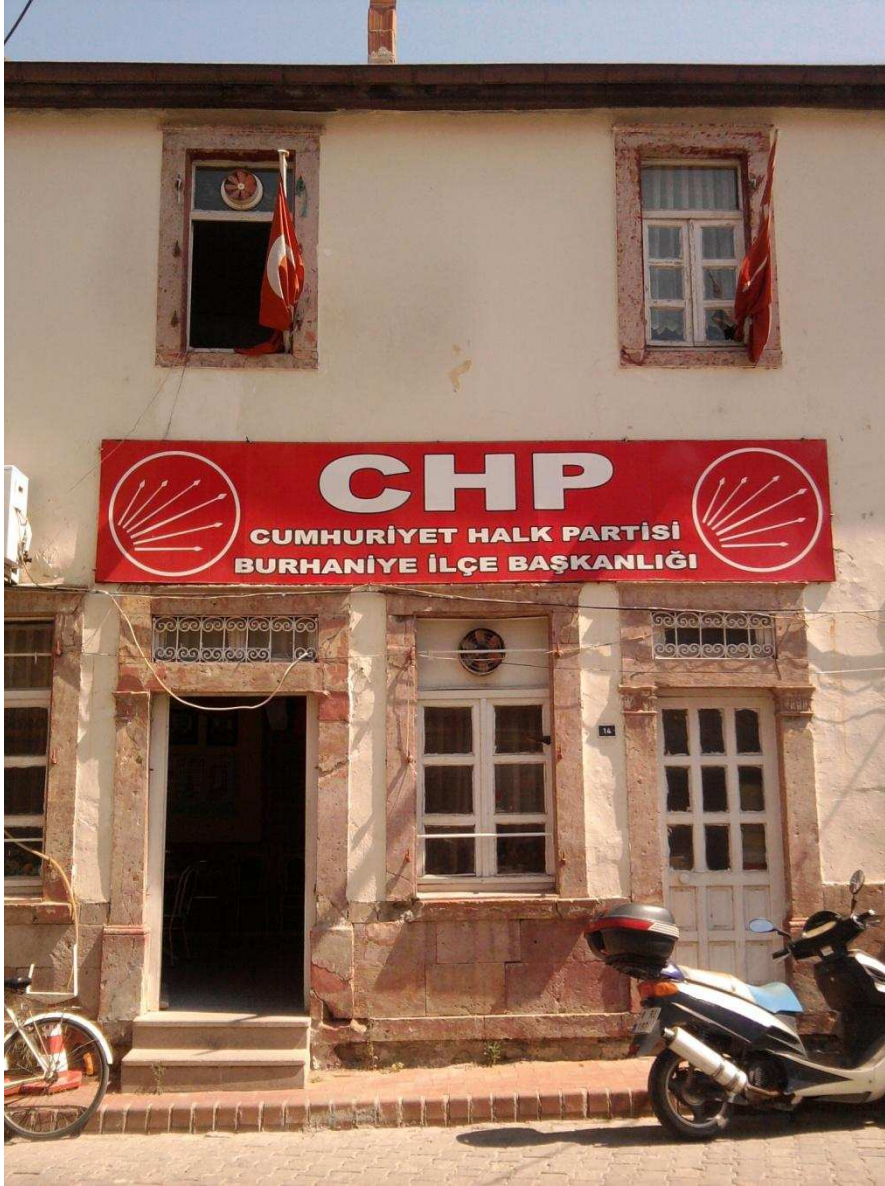
108 Ada 24 Parsel

Aşağı Çarşı Caddesi'nde bulunan tescilli yapının kapı numarası 14'tür. Tuğladan yığma olarak iki katlı inşa edilmiş binanın su basman seviyesinde taş kullanılmıştır. Caddeye bakan iki adet girişi olup söveleri kaideli sütun şeklinde kabartılarak stilize edilmiştir. Pencere ile girişlerin lento ve söveleri de taştan olup kabartmalıdır. Ana girişe iki basamak merdivenle ulaşılmakta olup diğer giriş kullanılmamaktadır. Katlarda ikişer adet pencere bulunmakta olup giriş üstlerinde küçük birer pencere daha bulunmaktadır. Beşik çatılı eserin üzeri kiremitle kaplanmıştır. Orta durumda olup dış cephesinde zamana bağlı eskimeler mevcuttur. Orijinalde ticari amaçla inşa edilmiş bir yapı olduğu düşünülmektedir. Halen CHP ilçe merkezi olarak kullanılmaktadır. Dış cephedeki kablo ve klimalar görünümü zarar vermektedir. Yapının bu gibi eklentilerden arındırılarak restore edilmesi önerilmektedir.

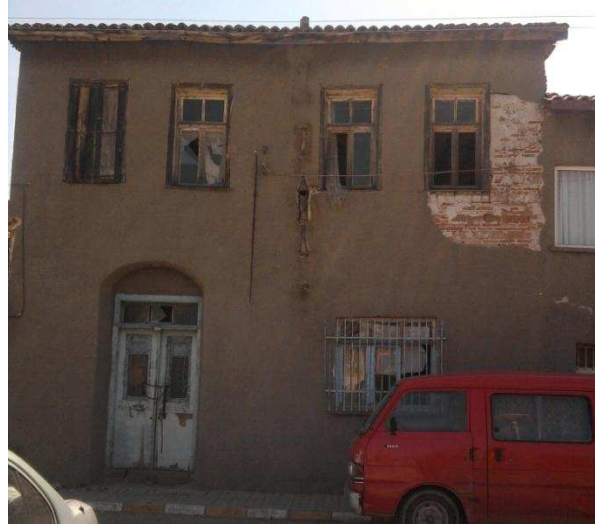
110 Ada 26 Parsel

Şar Caddesi'nden mahreç alan yapının kapı numarası 12'dir. 2011'de tescil edilmiştir. Taş ve tuğladan yığma teknikle iki katlı inşa edilmiştir. Basık kemerli bir niş içerisinde yerleştirilmiş ahşaptan iki kanatlı kapılı bir girişi vardır. Alt kat penceresi değiştirilmiştir. Üst katında ise dört adet penceresi vardır. Dört yöne meyilli bir kırma çatısı olup üzeri alaturka kiremit ile kaplanmıştır. Boş olan konut orta durumdadır. Restore edilmesi önerilmektedir.

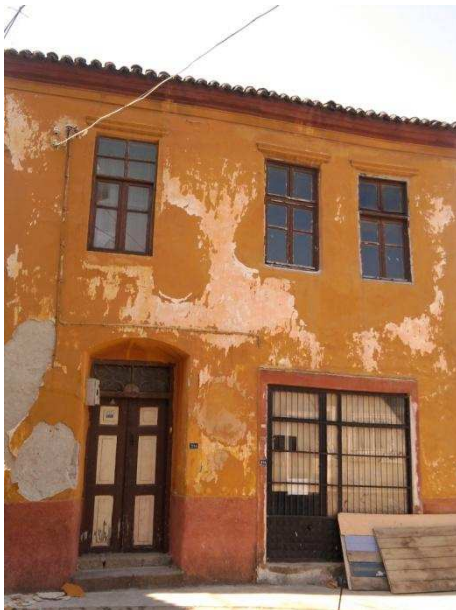
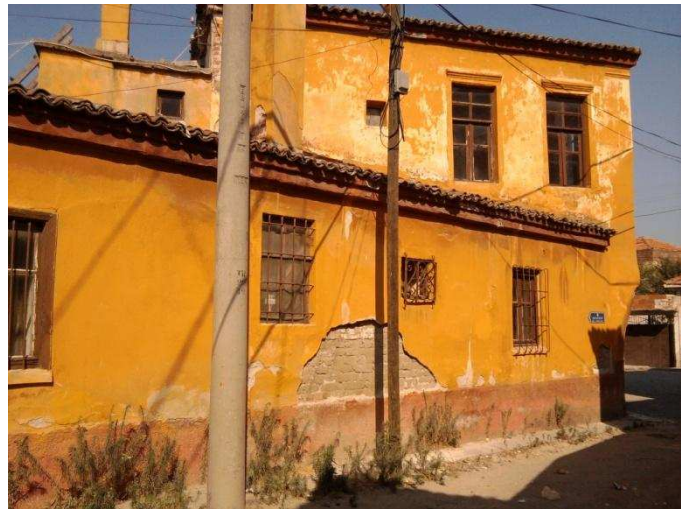
110 Ada 28 Parsel

Eski Han Sokak'ın Nezir Sert Caddesi'ne açıldığı bölümünde bulunan tescilli yapının kapı numarası 31'dir. Bina, tuğla ve kerpiçten yığma teknikle 1904'te inşa edilmiştir. Basık kemerli bir niş içerisinde iki kanatlı ahşap kapılı bir girişi vardır. Zemin katının bir kısmı dükkân olarak düzenlenmiştir. İkinci katında üç penceresi olup bahçesinde müstemilatı da bulunmaktadır. Yan cephesinde biri küçük toplam üç penceresi vardır. Pencere üzerlerinde süsleme vardır. Dört yöne meyilli ve alaturka kiremitli bir kırma çatı ile üzeri örtülüdür. Günümüzde kullanılmayan konut orta durumdadır. Restore edilmesi önerilmektedir.

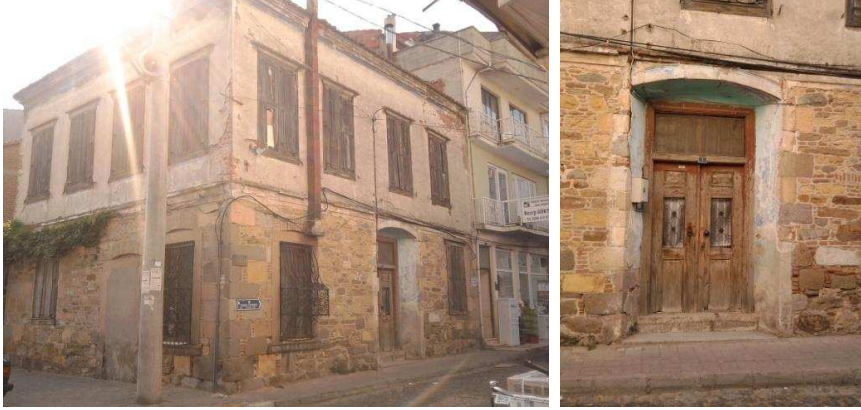
111 Ada 1 Parsel

Yunak Caddesi ile Nine Hatun Caddesi'nin kesiştiği köşede bulunan tescilli yapının kapı numarası 1'dir. Taş ve tuğladan yığma teknikle iki katlı inşa edilmiştir. Her iki caddeye bakan cephesinin de ilk katında bir girişi ve iki penceresi, ikinci katında ise dört penceresi vardır fakat Nine Hatun Caddesi'ne bakan girişi kapatılmıştır. Diğer girişi basık kemerli bir niş içerisinde olup ahşaptan iki kanatlı bir kapıya sahiptir. Dört yöne meyilli kırma çatısı olup üstü alaturka kiremitle kaplıdır. Orta durumdaki konut kısmen kullanılmaktadır. Dış görünümüne zarar veren kablolar ve bacanın kaldırılmalı, bina ise restore edilmelidir

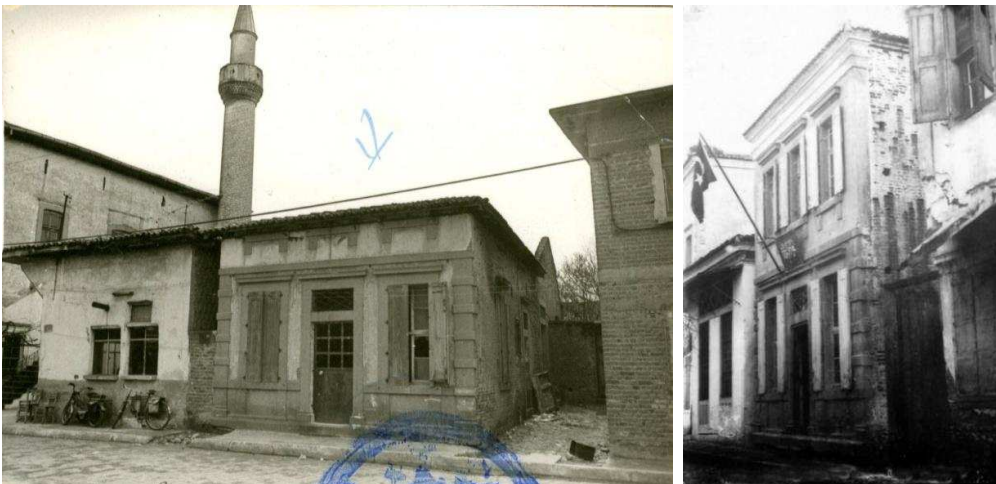
111 Ada 9 Parsel

Nine Hatun Caddesi üzerinde bulunan tescilli yapının kapı numarası 5'tir. Tuğladan yığma teknikle inşa edilen yapının caddeye bakan cephesi taşla kaplanmıştır. Burada da iki adet pencere ve giriş kapısı bulunmaktadır. Pencere üstlerinde taştan lento olmakla birlikte köşeler taş, kat arası da silme ile süslenmiştir. Taban bordürünün bastığı yerler kaideli sütun şeklinde işlenmiştir. Binanın ikinci katı yıkılmış olup üzeri sonradan çatıyla kapatılmıştır. Çatı altında üst kat pencerelerinin taş kabartmalarının alt kısmı kalmıştır. İyi durumdaki dükkân önceden hükümet tabipliği olarak kullanılmıştır⁷⁷. Sağ alttaki fotoğrafta⁷⁸ görülen yıkılan kısmının rekonstrüksiyonu önerilmektedir.

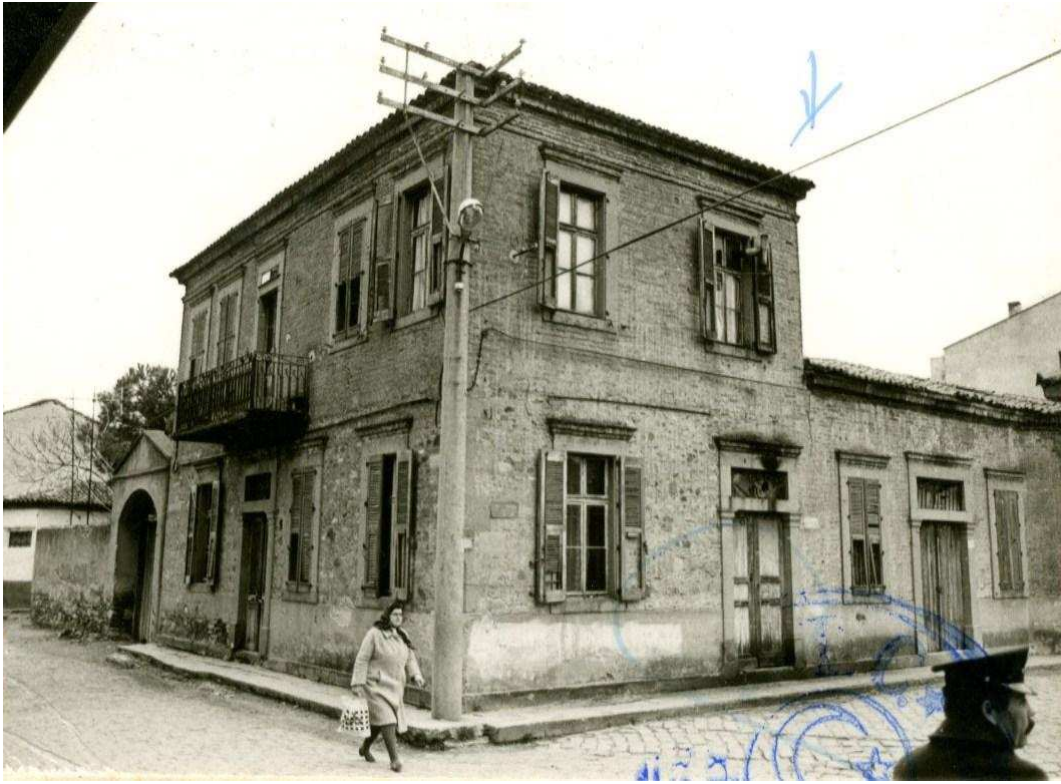
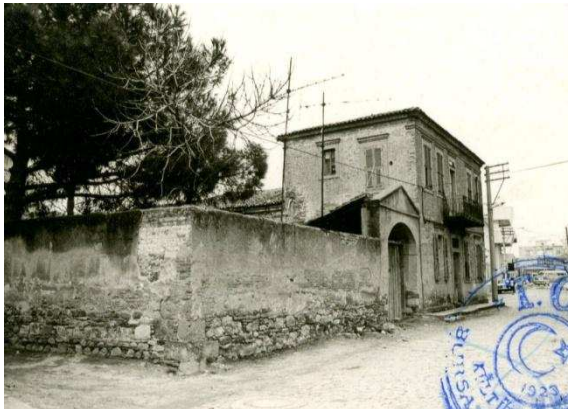
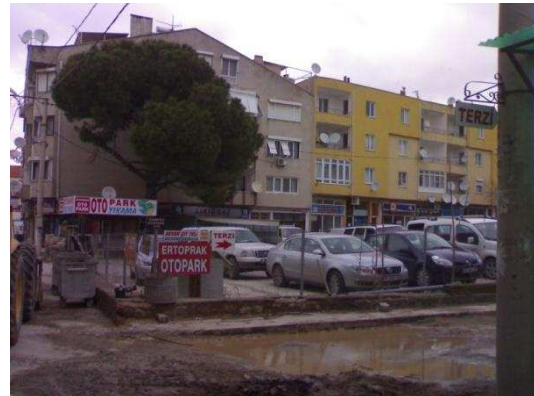
111 Ada 24 Parsel

Yunak Caddesi ile Eski Sinema Sokak'ın kesiştiği köşede bulunmuş olan tescilli kayıp sivil mimarlık örneği bilinmeyen bir sebepten ötürü yıkılmıştır ve alanı günümüzde otopark olarak kullanılmaktadır. Alt katı taş, üst katı ise tuğladan yığma teknikle yapılmış bina iki katlı olup bir kısmı tek katlıdır. Sokak cephesinde alt katta iki ahşap giriş kapısı ve üç pencere, üst katta da iki pencere olup tamamı ahşap kepenklidir. Cadde cephesinde alt katta bir giriş ve üç pencere, üst katta ise demir korkuluklu bir balkon, balkonun kapısı ve dört de penceresi vardır. Dört yöne meyilli kırma çatısı alaturka kiremitle kaplı olup açıklık lento ve söveleri kırmızı kum taşındandır. Yapının orijinal kütle ve geometride, tüm mimari detaylarını yansıtabilecek şekilde yeniden inşa edilmesi önerilmektedir.

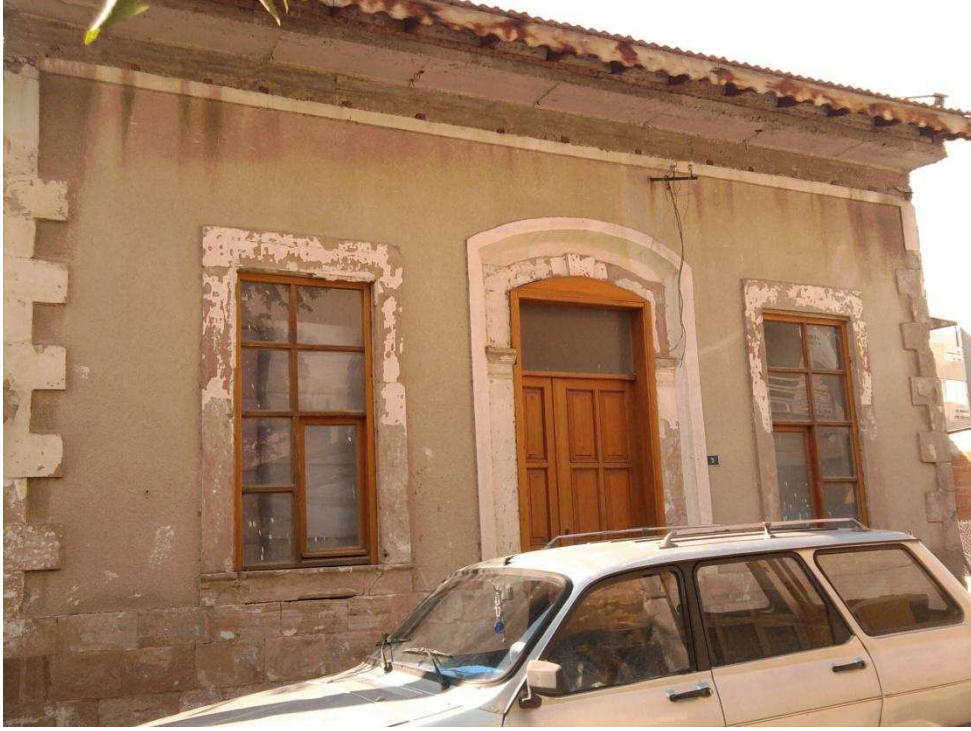
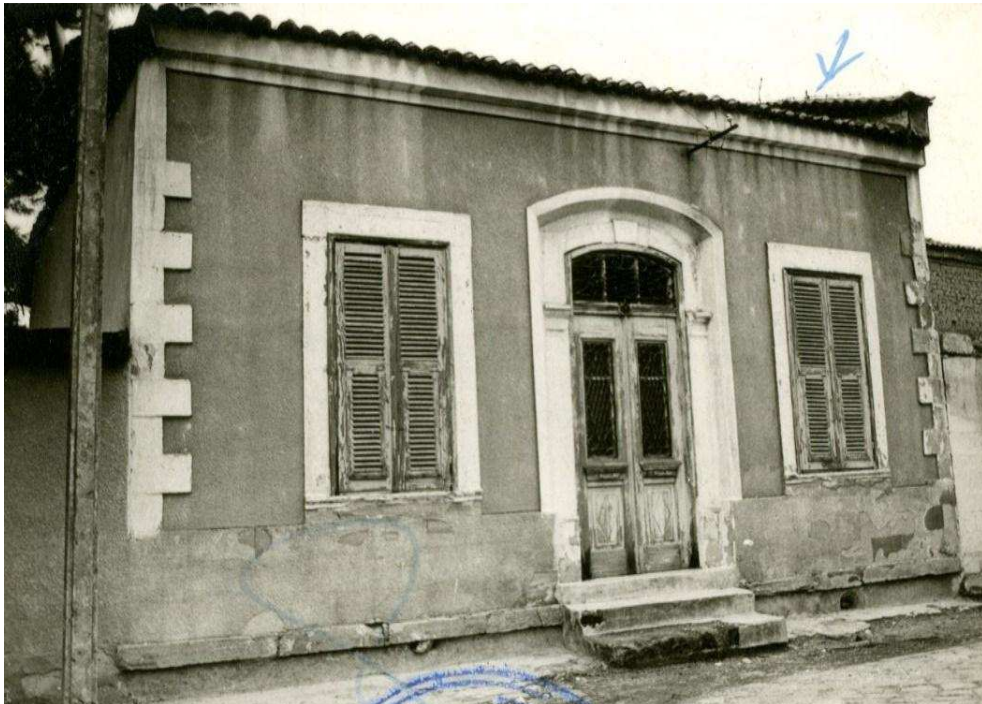
112 Ada 6 Parsel

Eski Sinema Sokak'ta bulunan tescilli yapının kapı numarası 3'tür. Tuğladan yığma olarak inşa edilmiş yapı tek katlıdır. Basık kemerli bir niş içerisinde üç basamak merdiven ile ulaşılan bir giriş kapısı mevcuttur. Ayrıca sokağa bakan iki adet penceresi vardır. Kesme taş ile köşelere dış motifi, çatı saçağı ile pencere lento ve sövelerine ise kabartmalar yapılmıştır. Bina cephesi harç ile sıvanmıştır. Beşik çatısı olup üzeri kiremitle kaplanmıştır. Çatısı yeni olup orijinalde saçaksız ve alaturka kiremitlidir. Kapı ve pencereleri de değiştirilmiştir. İyi durumdaki konutun dış cephesinin yenilenmesi önerilmektedir.

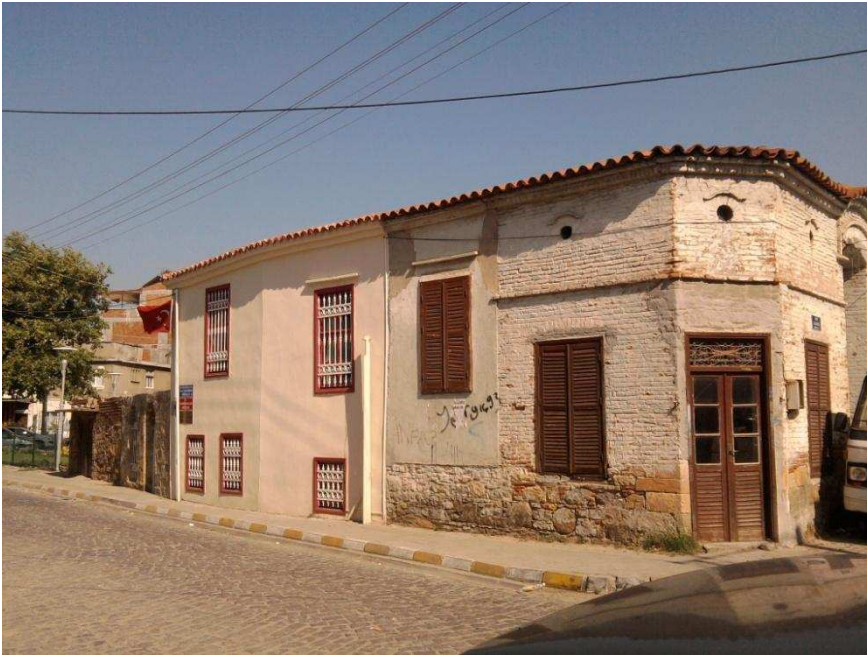
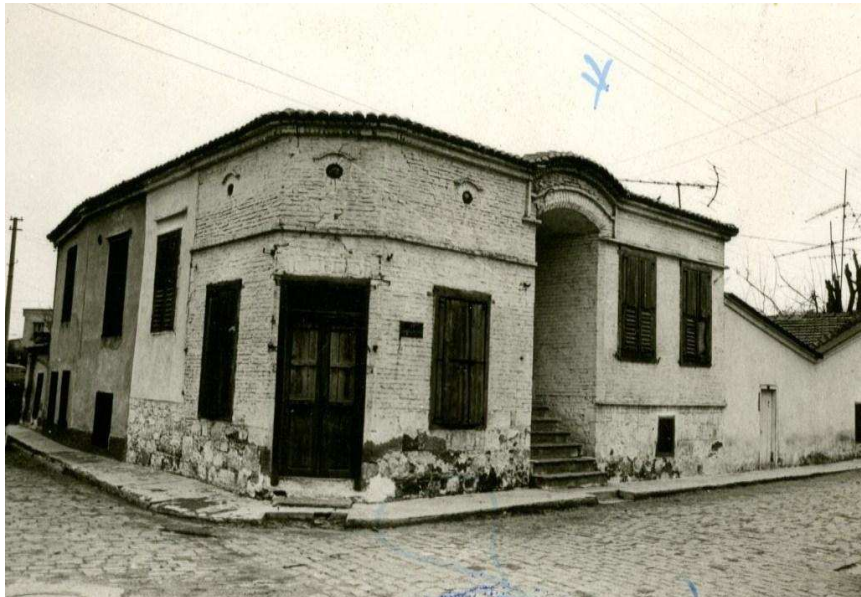
113 Ada 3 Parsel

Şar Caddesi ile Nine Hatun Caddesi'nin kesiştiği köşede kalan tescilli yapının kapı numarası 1'dir. Tuğladan yığma olarak bodrum üzeri bir katlı olacak şekilde 1893'te inşa edilmiştir. Şar Caddesi cephesinde çift kanatlı ahşap bir kapısı ve biri küçük toplam dört penceresi bulunmaktadır. Diğer cephesinde ise iki penceresi daha vardır. Ana girişi altı basamaklı bir merdivenle çıkılan basık kemerli bir niş içerisinde. Yapının köşesi dükkân şeklinde düzenlenmiş olup burada da bir kapısı mevcuttur. Cephelerin üst kısmında toplam üç adet ışıklık penceresi bulunmaktadır. Eserin su basman seviyesi taş olup diğer kısımları tuğladandır. Çatısı beş yöne meyilli olup alaturka kiremitle kaplıdır. Günümüzde boş durumdaki yapı orta durumdadır. Restore edilmesi önerilmektedir.

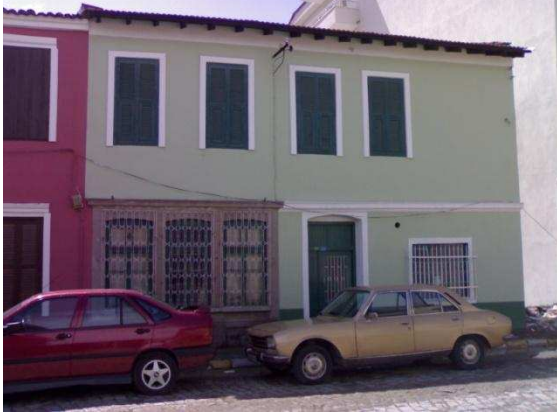
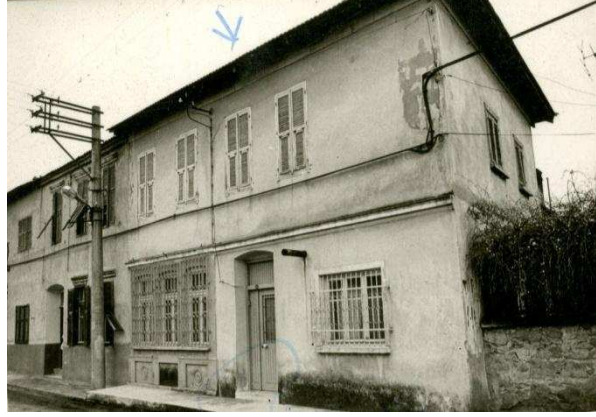
114 Ada 4 Parsel

Nine Hatun Caddesi'nde bulunan tescilli yapının kapı numarası 29'dur. Tuğladan yığıma olarak iki katlı inşa edilmiştir. Katlar arasında silme bulunmaktadır. Alt katta basık kemerli bir niş içerisinde bulunan giriş kapısı ve üç adet altı taş süslemeli pencereye ek olarak bir tane de dikdörtgen pencere mevcuttur. Üst katın caddeye bakan cephesinde dört, yan tarafta ise iki penceresi daha vardır. Kıрма çatılı olup üzeri kiremit kaplıdır. Konut oldukça iyi durumdadır.

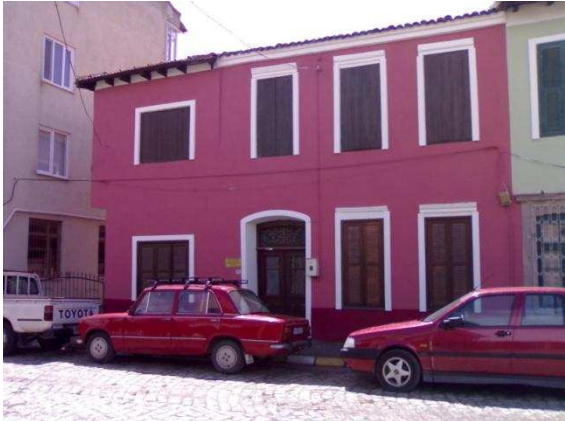
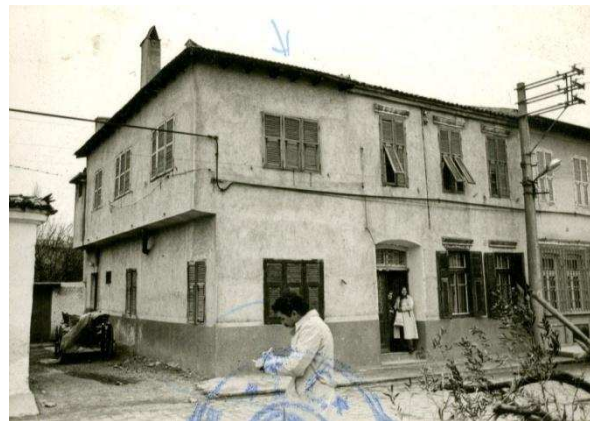
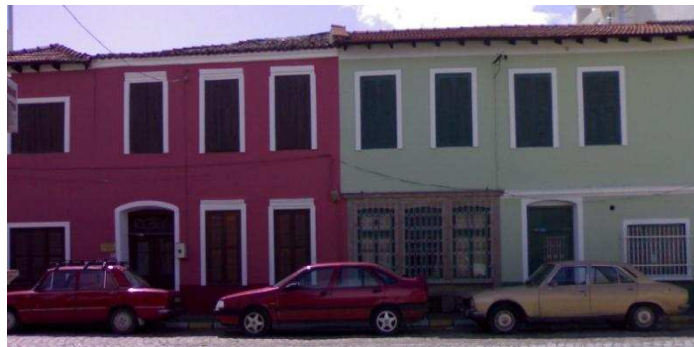
114 Ada 5 Parsel

Nine Hatun Caddesi'nde bulunan tescilli yapının kapı numarası 27'dir. Tuğladan yığıma olarak inşa edilmiştir. Bina yanına sonradan bir kısım daha eklenmiştir. Zemin katında basık kemerli bir niş içerisindeki girişi ile biri büyük olmak üzere üç penceresi, ikinci katında ise biri büyük olmak üzere dört penceresi mevcuttur. Pencere lentoları kabartmalıdır. Kıрма çatılı olup üzeri kiremit kaplıdır. Oldukça iyi durumdaki konut hala kullanılmaktadır.

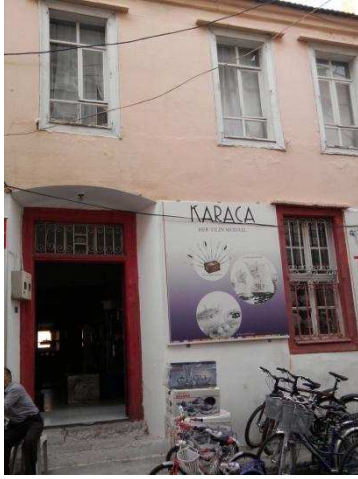
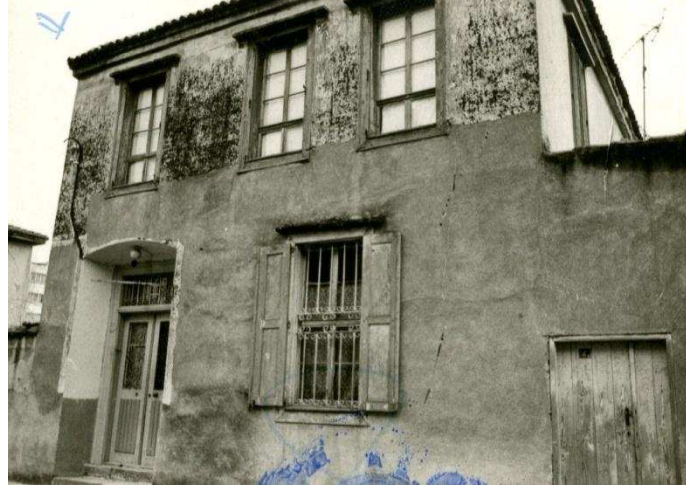
114 Ada 9 Parsel

Yunak Caddesi'nde bulunan tescilli yapının kapı numarası 4'tür. Tuğladan yığma iki katlı olarak 1887'de inşa edilmiştir. Caddeye bakan cephesinde basık kemerli bir niş içerisinde bulunan girişi alt katta bir, üst katta üç adet olmak üzere toplam dört penceresi vardır. Pencere üstlerinde kabartmalar vardır. Binanın yan cephesinde de iki penceresi bulunmaktadır. Üzerinde dört yöne meyilli kırma çatı olup alaturka kiremitle kaplanmıştır. İyi durumdaki konut günümüzde ticari amaçla kullanılmaktadır. Dış cephesinin düzenlenerek eserin orijinal mimari yapısını daha iyi yansıtmalarının sağlanması önerilmektedir.

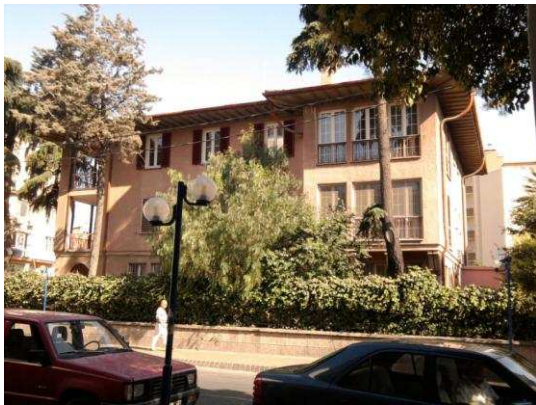
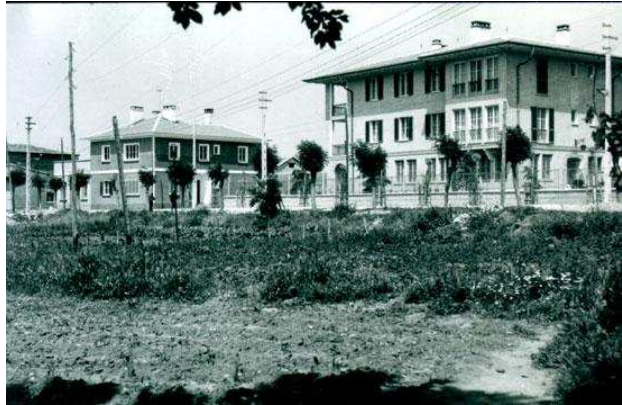
114 Ada 21 Parsel

Hürriyet Caddesi ile Akın Sokak'ın kesiştiği köşede bulunan tescilli köşkün kapı numarası 1'dir. Her iki bağlantıya da açılan bahçe kapıları olsa da asıl girişi sokaktandır. Üç katlı betonarme yapı 1951'de inşa edilmiştir. Büyük bir bahçe içerisinde kalmaktadır. Girişinin önünde yuvarlak kemerli bir mekân bulunmaktadır. Eserin cephelerinde farklı pencere, çıkma ve balkon düzenleri bulunmaktadır. Üst kat pencereleri ile alt kat pencereleri şaşırtmalı sıra oluşturacak şekilde düzenlenmiştir. İlk iki kat arasında düz bir silme vardır. Çatı saçakları oldukça çıkmalı olup altı ahşap görünümündedir. Kırma çatılı olup üstü kiremit kaplıdır. Sağdaki fotoğrafta⁷⁹ görüldüğü üzere inşa edildiğinde merkeze uzakta kalmaktadır ama zamanla etrafı dolmuştur. Çok iyi durumdaki köşk Burhaniye'nin sembol binalarındandır.

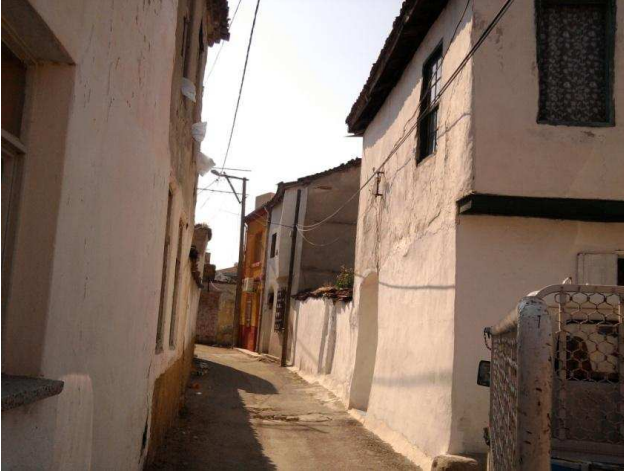
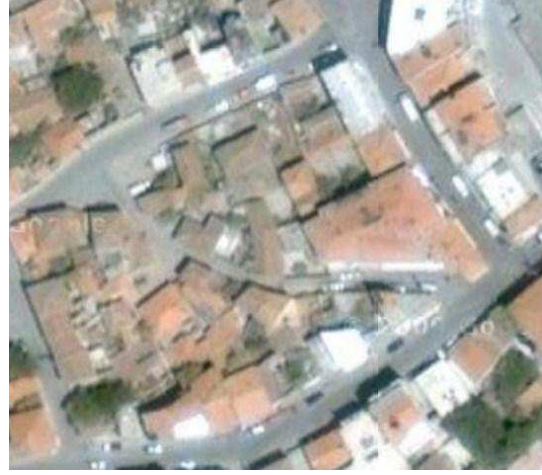
Eski Han Sokak

Nezir Sert Caddesi ile Nine Hatun Caddesi arasında uzanan Eski Han Sokak, üzerinde bulundurduğu on tarihi yapı ile bu alanda ilçede en önde gelmektedir. Bu yüzden sokak kaplamasının değiştirilerek aslına uygun olacak şekilde taş döşenmesi ve sokağın koruma altına alınması önerilmektedir. Peyzaj düzenlemesinin de yapılmasıyla daha ön plana çıkacak sokak etrafında Koca Cami ve Burhaniye Belediyesi'nin bulunduğu Kuva-yi Milliye Meydanı ile Burhaniye Pazarı'nın kurulduğu Nine Hatun Caddesi ve Şar Caddesi arasında önemli bir bağlantı teşkil etmektedir. Tarihi önemi bulunan bu sokağı daha işlek ve güzel kılmak için bir takım müdahaleler ile ön plana çıkarmak gerekmektedir.

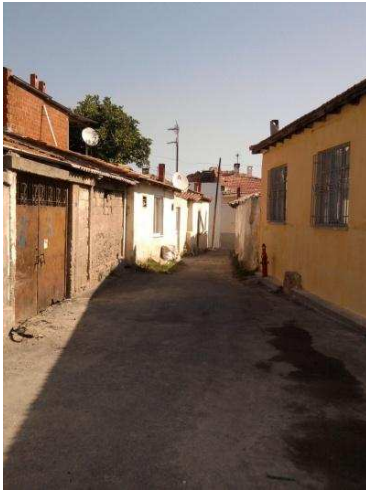
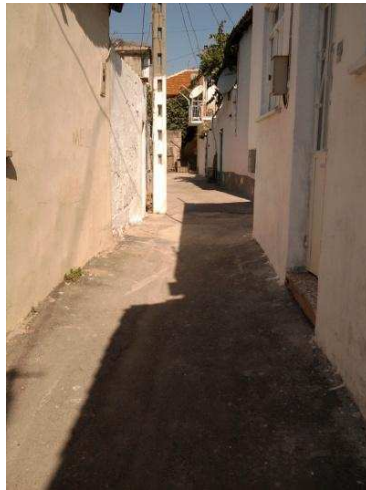
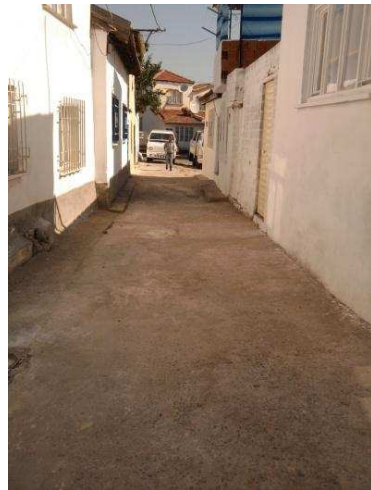
Dalgalı Sokak

1. İnönü Caddesi ile Sakarya Caddesi arasında uzanan ve birkaç kısımdan oluşan bir dar sokaklar ağıdır. Orta kısımlarda bir adet çeşme de bulunmaktadır. Birbirlerine yakın yapıların ve dar sokak dokusunun oluşturmuş olduğu komşuluk birimleri ile Burhaniye'nin kendine has sokaklarından biridir. Sokağın korunarak kaplamalarının ve bina dış cephelerinin yenilenmesi, peyzaj düzenlemesinin de yapılarak ön plana çıkarılması önerilmektedir.

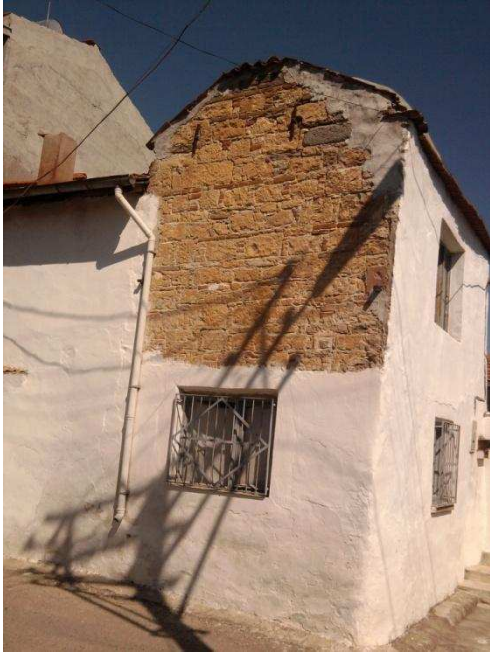
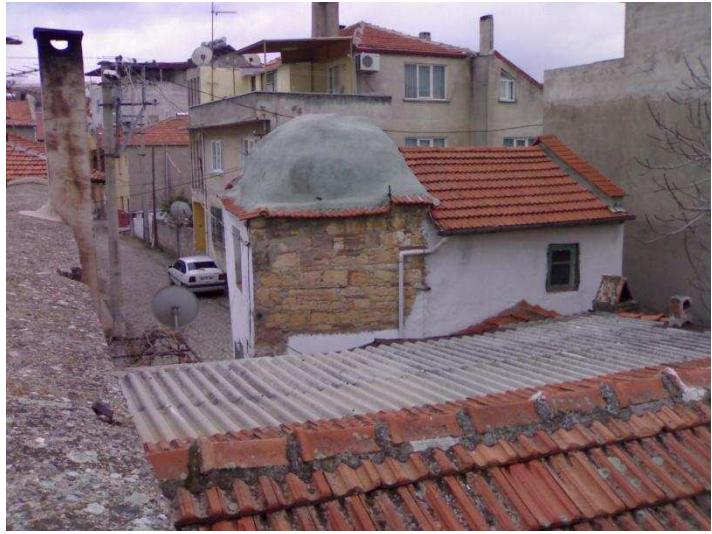
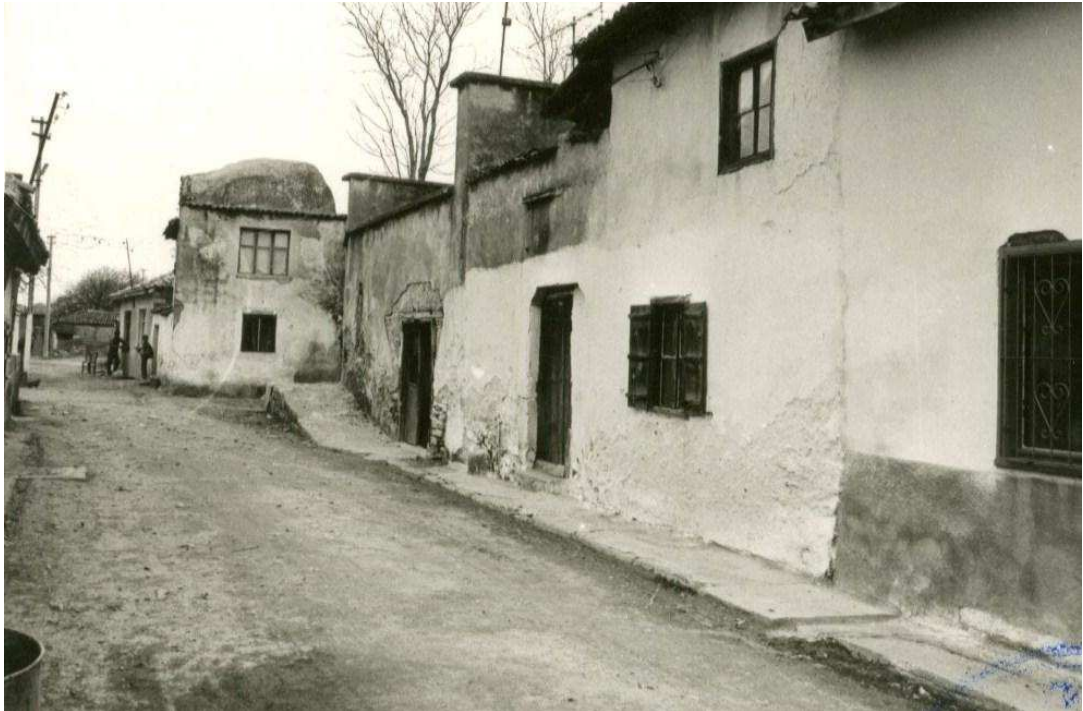
91 Ada 47 Parsel

Gazhane Sokak'ta, Kilise Hamamı'nın hemen solunda bulunan iki katlı yapı sarı renkli kum taşından yığma olarak inşa edilmiştir. Düzgün cepheli ve kare biçimli yapının kubbe şeklinde fakat biçimsiz bir çatı örtüsü bulunmaktadır. Çatı kotunun hemen altında taşıyıcı sisteme destek olan ve dıştan sabitlenmiş demir çubuklar bulunmaktadır. Ön ve yan cephelerine toplam üç adet pencere açılmıştır. Sonradan konuta çevrilmiş fakat günümüzde boş durumda olan yapı geçmiş olduğu değişiklikler dışında iyi durumdadır. Bu yapının solunda bulunmuş olan ve yıkılarak günümüze gelmeyi başaramamış kilisenin bir parçası (çan kulesi vb.) olduğu düşünülmektedir. Restitüsyon ve restorasyonun yapılması önerilmektedir.

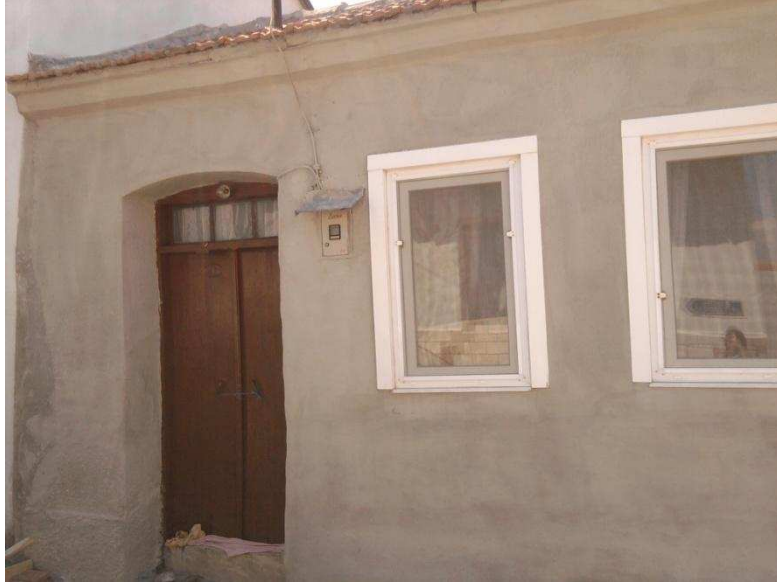
94 Ada 2 Parsel

Çifteçeşme Sokak'ta bulunan tek katlı konut yığma teknikle inşa edilmiştir. Kapı numarası 15'tir. Basık kemerli bir niş içerisinde ahşaptan iki kanatlı kapısı olan bir girişi ve sokağa bakan cephesinde iki küçük penceresi vardır. Beşik çatısı olup üzeri kiremit kaplıdır. Yakın zamanda yenilenmiş olan ve halen kullanılan bina iyi durumdadır.

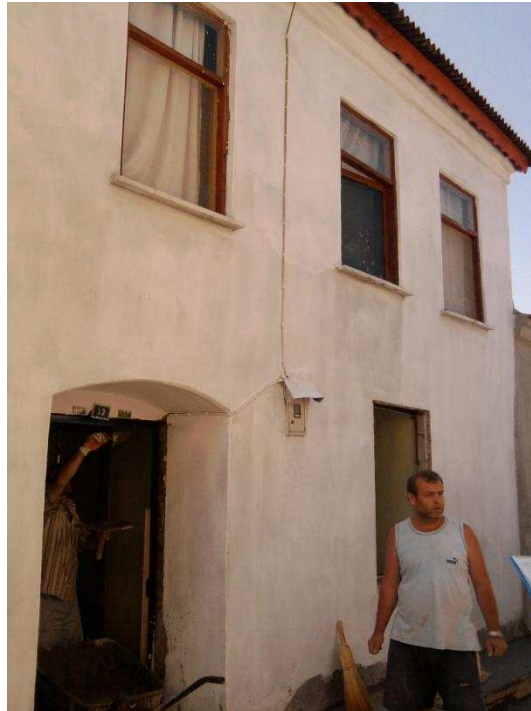
94 Ada 17 Parsel

Çifteçeşme Sokak'ta bulunan iki katlı konut yığma teknikle inşa edilmiştir. Kapı numarası 13'tür. Basık kemerli bir niş içerisinde girişi, alt katında bir ve üst katında da üç penceresi bulunmaktadır. Kıрма çatılı olup üzeri kiremit kaplıdır. Yakın zamanda onarılmış ve iyi durumdaki yapı halen kullanılmaktadır.

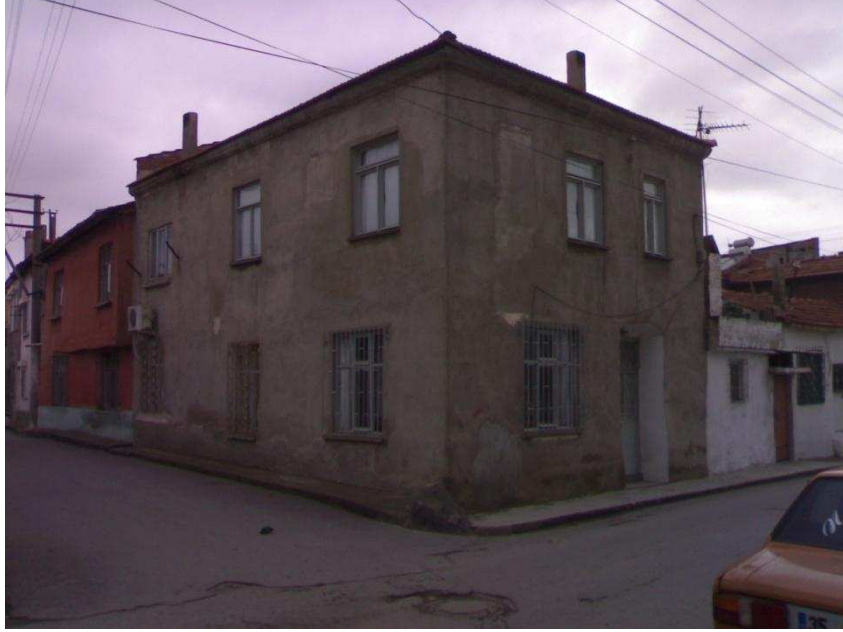
94 Ada 11 Parsel

Yıldız Sokak ve 1. İnönü Caddesi'nin kesiştiği köşede bulunan bina tuğladan yığma teknikle inşa edilmiş olup iki katlıdır. Caddeye bakan ve basık kemerli bir niş içerisinde bulunan bir girişi mevcuttur. Üst kat pencerelerinden bir kısmı kapatılmış olup izleri gözükmemektedir. Dört yöne meyilli kırma çatılı olup üzeri kiremit kaplıdır. Halen konut olarak kullanılmakta olup iyi durumdadır. Orijinal görünümüne döndürülmesi önerilmektedir.

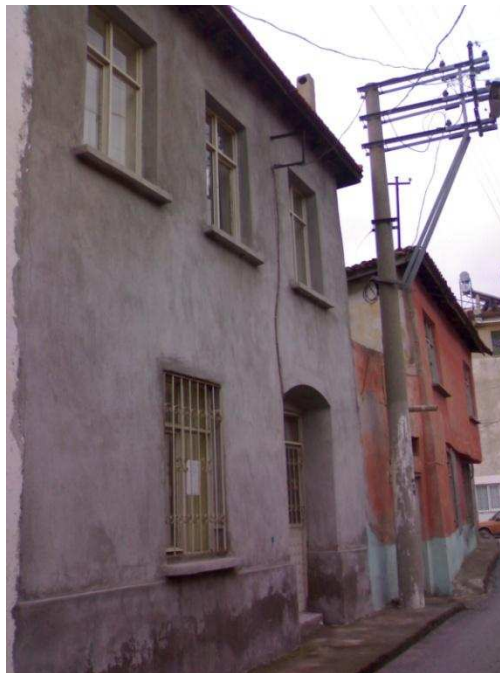
94 Ada 13 Parsel

Yıldız Sokak'ta bulunan yapı tuğladan yığma teknikle iki katlı inşa edilmiştir. Basık kemerli bir niş içerisinde girişi bulunan yapının ilk katında bir, ikinci katında ise üç penceresi vardır. Kırma çatılı olup üzeri kiremit kaplıdır. İyi durumdaki konut halen kullanılmaktadır.

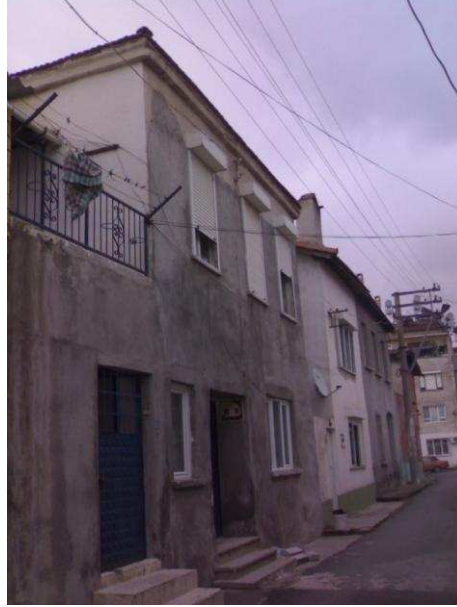
94 Ada 15 Parsel

Yıldız Sokak'ta bulunan yapı tuğladan yığma olarak iki katlı inşa edilmiştir. Konutun girişinin yer aldığı nişin kemeri ve alt katındaki iki penceresinden biri değiştirilmiştir. Üst katında üç adet penceresi bulunan yapının üzeri dört yöne meyilli kırma çatı ile örtülü olup alaturka kiremit kaplıdır. Dış cephe görünümüne zarar veren panjur gibi eklentilerden arındırılıp orijinal mimari yapısına geri döndürülmesi önerilmektedir.

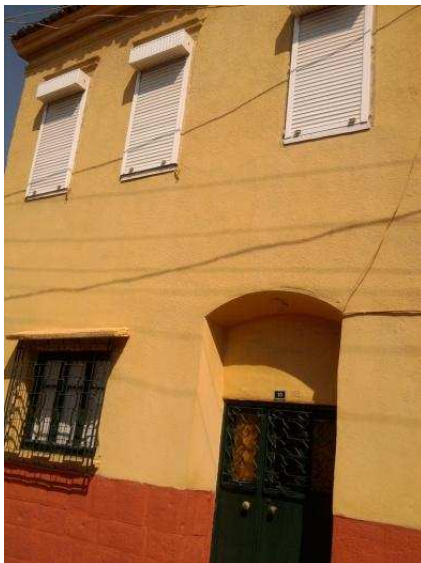
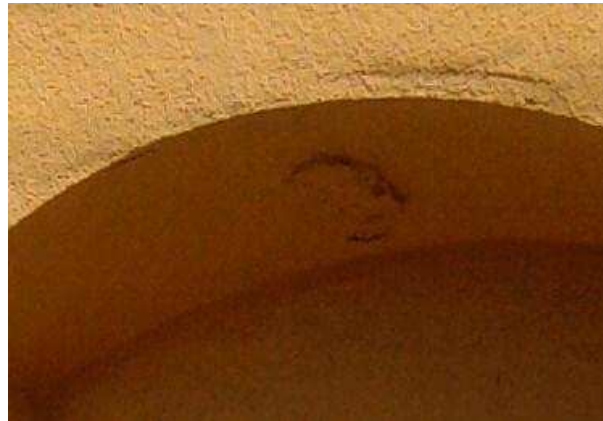
94 Ada 16 Parsel

Yıldız Sokak'ta bulunan yapı tuğladan yığma teknikle iki katlı inşa edilmiştir. Kapı numarası 10'dur. Sokağa bakan cephesinde basık kemerli bir niş içerisinde bulunan girişi vardır. Niş kemerinin iç kısmında çiçek motifli bir süsleme mevcuttur. Alt katındaki tek pencere değiştirilmiştir. Üst katında üç penceresi bulunan yapının üzeri dört yöne meyilli kırma çatıyla örtülü olup alaturka kiremitle kaplıdır. İyi durumdaki konut halen kullanılmaktadır. Panjur gibi dış cepheye zarar veren eklentilerden arındırılması önerilmektedir.

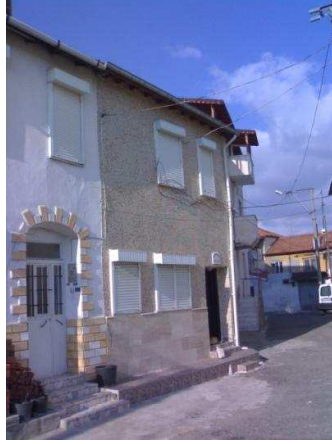
95 Ada 15 Parsel

Yıldız Aralığı'nın Şar Caddesi'ne açıldığı bölümde bulunan yapı tuğladan yığma olarak iki katlı inşa edilmiştir. Zaman içerisinde birçok değişiklik geçirmiş olup orijinal cephe yapısını algılamak mümkün değildir. Halen kullanılan konut iyi durumdadır. Dış cephe görünümüne zarar veren eklentilerden arındırılıp eski haline döndürülmesi önerilmektedir.
