BURHANIYE'NİN TARİHİ YAPILARI

Hasan Sercan SAĞLAM

BURHANIYE BELEDİYESİ KÜLTÜR YAYINI – 16

Şehir Plancısı

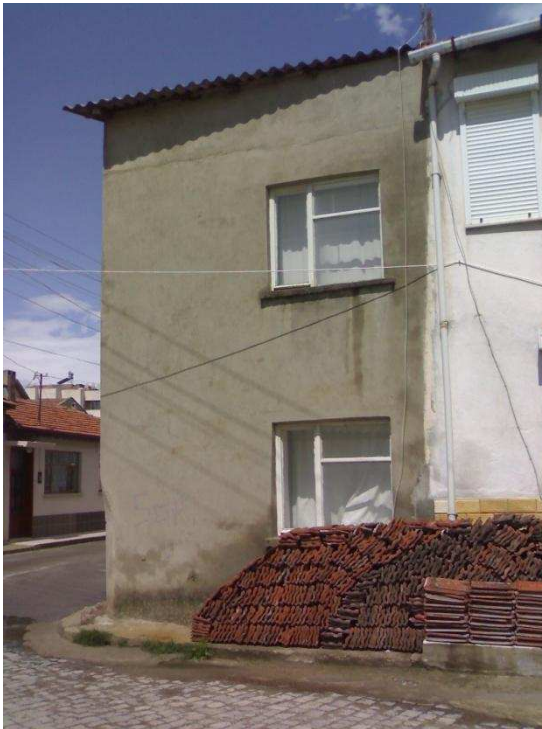
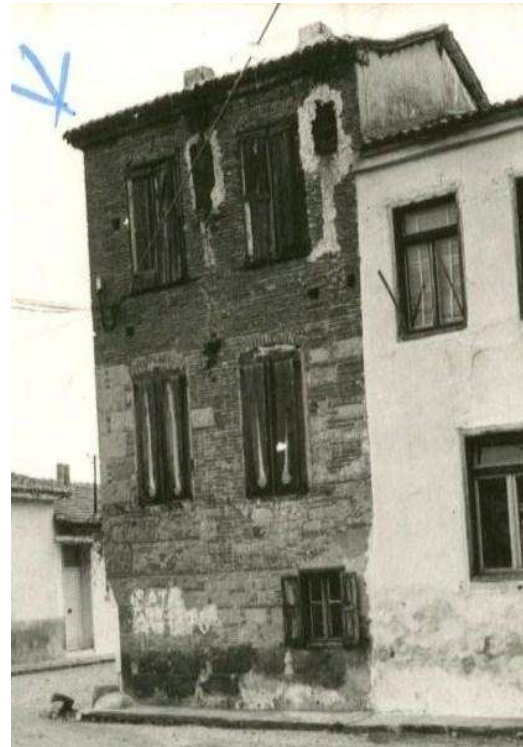
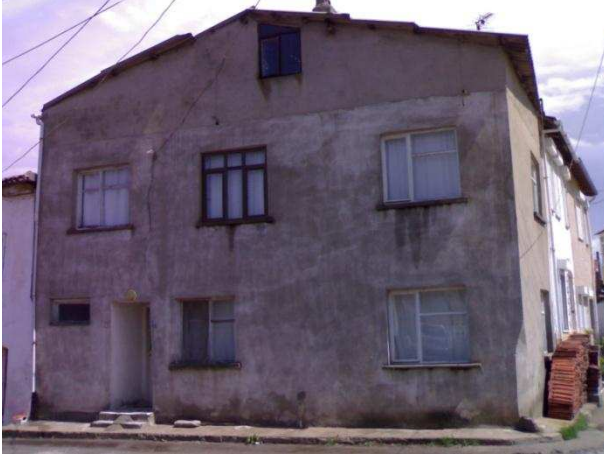
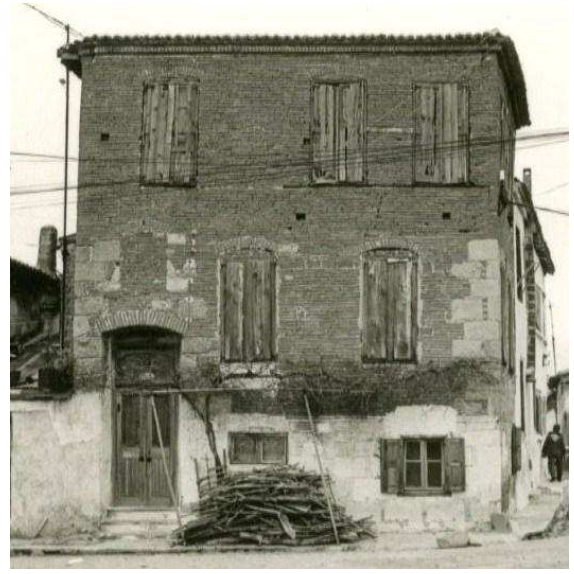
95 Ada 17 Parsel

Şar Caddesi'nde bulunan yapı taş ve tuğladan yığma olarak üç katlı inşa edilmiştir. Üçüncü katı yıkılmış olan yapı birçok ciddi değişiklik geçirmiş olup orijinal yapısını hemen hemen kaybetmiştir. Hatta günümüzdeki yapının aslında eski bina olduğuna dair tek görsel kanıt kırıklı köşe yapısıdır. Bu yüzden de ilk iki katın orijinal taşıyıcı sisteminin hala mevcut olduğu düşünülmektedir. İyi durumdaki konut hala kullanılmaktadır. Orijinal haline çevrilerek restore edilmesi ve yıkılan kısmının da rekonstrüksiyonunun yapılması önerilmektedir.

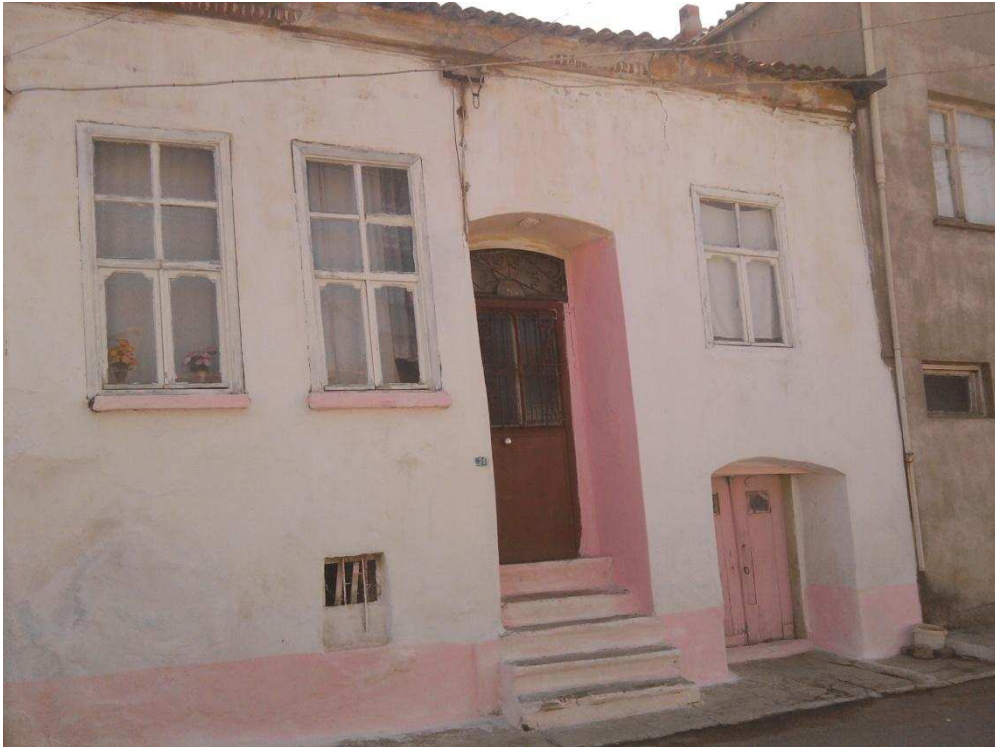
95 Ada 18 Parsel

Şar Caddesi'nde bulunan yapı tuğla ve kerpiçten yığma olarak bodrum üzeri tek katlı inşa edilmiştir. Basık kemerli bir niş içerisinde bulunan girişine beş basamaklı bir merdivenle ulaşılmaktadır. Zemin katın ön cephesinde biri küçük toplam üç pencere vardır. Ayrıca bodrum kat yoluyla arka bahçeye uzanan küçük bir kapı ve bodrum katın ufak bir penceresi daha mevcuttur. Üzeri dört yöne meyilli ve alaturka kiremitli bir çatıyla kaplıdır. Dış cephesi itibariyle bakımlı gözükken yapı taşıyıcı sistemi itibariyle zayıflamış olup geriye doğru hafif yatık durumdadır. Taşıyıcı sisteminin güçlendirilmesi ve hala konut olarak kullanılan binanın restore edilmesi önerilmektedir.

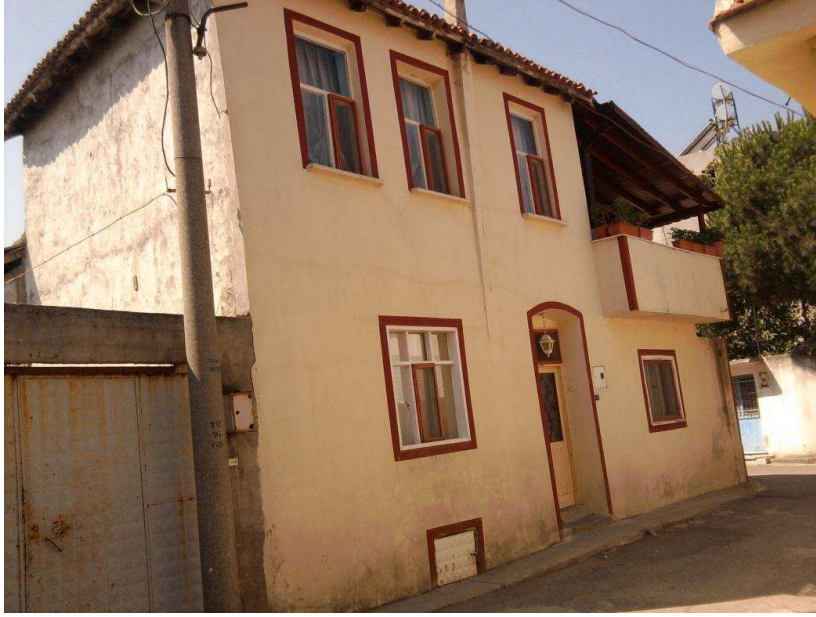
96 Ada 24 Parsel

Yıldız Aralığı'nda bulunan yapının kapı numarası 8'dir. Tuğladan yığma teknikle iki katlı inşa edilmiştir. Basık kemerli bir niş içerisinden girişi olan yapının alt katında bir, üst katında ise üç penceresi bulunmaktadır. Bodrum katı da mevcut olan yapının sağ tarafına betonarme bir eklenti yapılmış olup bu kısım binanın cephe görünümüyle uyumlu olduğundan zarar vermemektedir. Hala kullanılan ve iyi durumda olan konutun üzeri dört yöne meyilli çatıyla örtülü olup alaturka kiremitle kaplanmıştır.

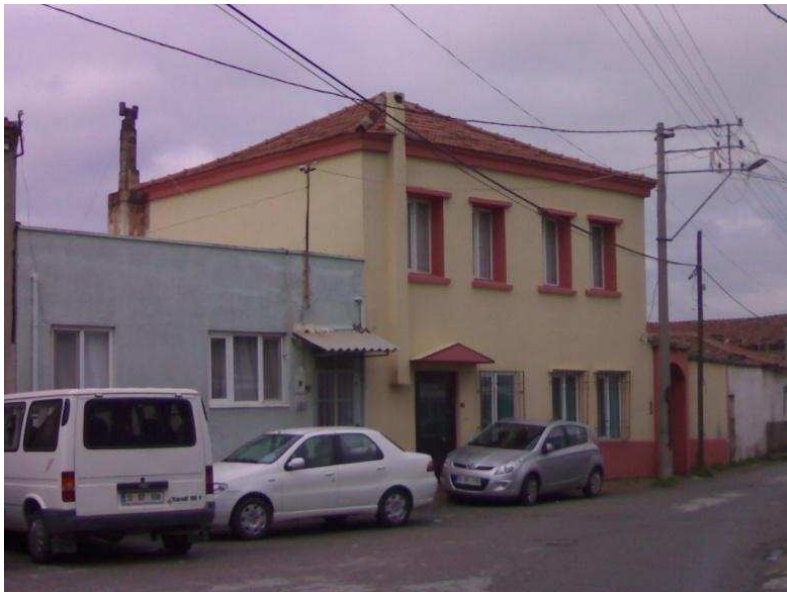
96 Ada 27 Parsel

1. İnönü Caddesi'nde bulunan yapının kapı numarası 11'dir. Tuğladan yığma teknikle iki katlı inşa edilmiştir. Alt katında giriş kapısı ve üç penceresi, üst katında ise dört penceresi mevcuttur. Yanında bir bahçe kapısı da vardır. Dört yöne meyilli ve kiremit kaplı kırma çatıya sahip yapı hala konut olarak kullanılmakta olup iyi durumdadır.

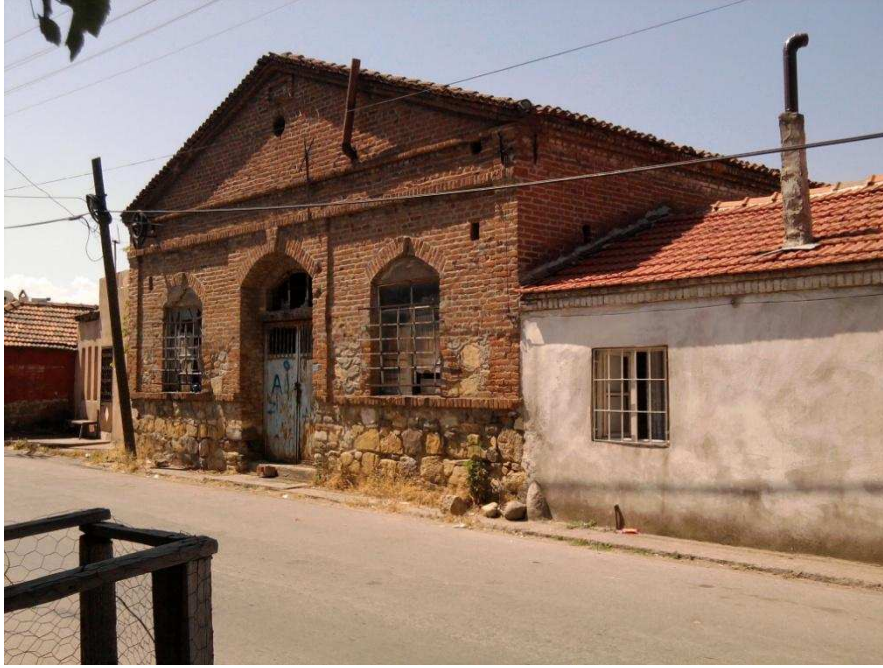
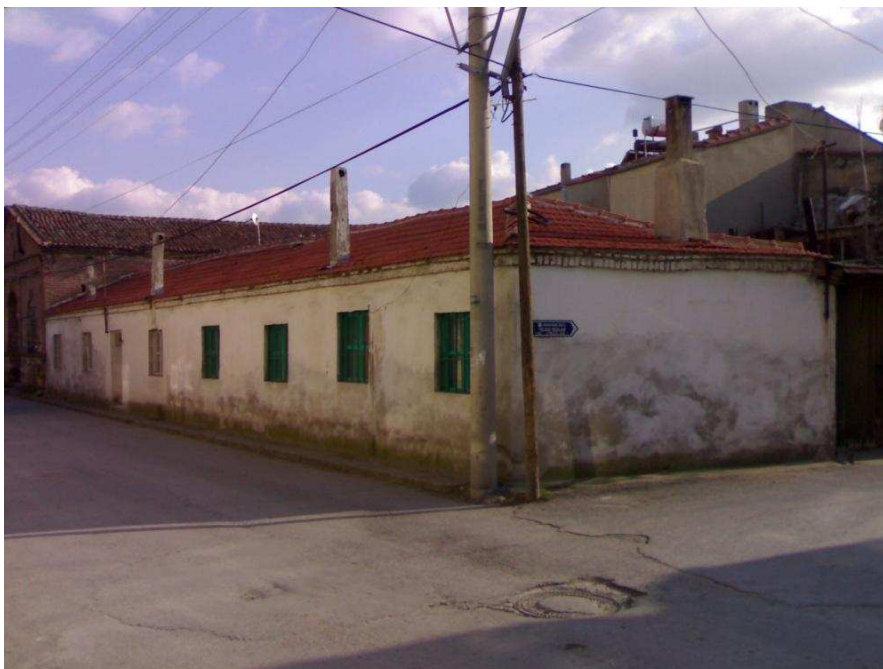
96 Ada 33 & 34 Parsel

1. İnönü Caddesi'nde bulunan yapılar tuğladan yığma olarak tek katlı inşa edilmiştir. Kapı numaraları 17 ve 17/A'dır. Depo olarak kullanılan zeytinyağı fabrikasının caddeye bakan cephesinde yuvarlak kemerli bir niş içerisinde girişi ve yine yuvarlak kemerli iki penceresi bulunmaktadır. Su basman kısmı taştandır. Yapının köşeleri ve açıklık kemeri kilit taşları tuğladan kabartmalıdır. Ayrıca alınlık kısmında da silme şeklinde süslemeler bulunmaktadır. Bacası yıkılmıştır. Üzeri beşik çatıyla kaplı olup alaturka kiremitlidir. Orta durumdaki yapı restore edilmeli ve sosyal-kültürel bir fonksiyonda kullanılmalıdır. Yanındaki tek katlı uzun yapının fabrikanın bir parçası (dükkân, imalathane vb.) olduğu düşünülmektedir. Bu kısım iyi durumda olup hala konut olarak kullanılmaktadır.

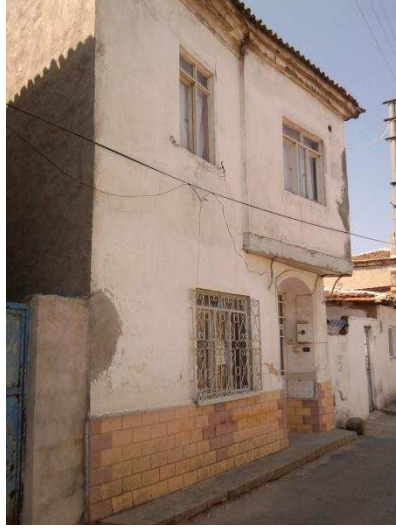
97 Ada 6 Parsel

Su Sokak'ta bulunan yapının kapı numarası 9'dur. İki katlı yapı tuğladan yığma olarak inşa edilmiştir. Basık kemerli bir niş içerisinde girişi ve altlı üstlü toplam üç penceresi bulunmaktadır. Ahşaptan açılı bir şekilde yapılmış, tek pencereli ve altı metal destekli bir cumbası mevcuttur. Üzeri kırma çatıyla örtülü olup alaturka kiremitlidir. Hala konut olarak kullanılmakta olup orta durumdadır. Restore edilmesi önerilmektedir.

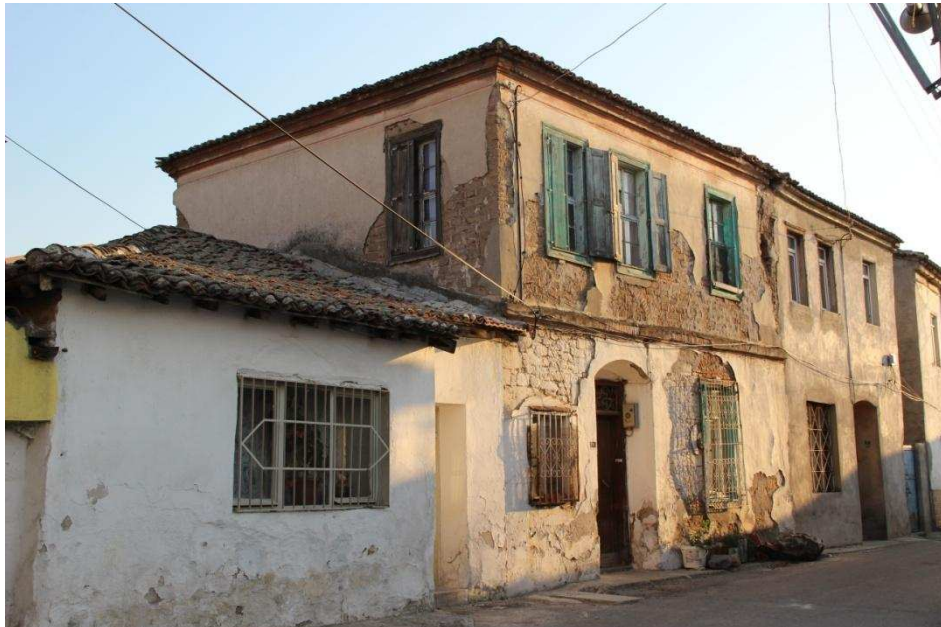
97 Ada 7 & 8 Parsel

Su Sokak'ta bulunan yapıların kapı numaraları 5 ve 7'dir. Kerpiç ve tuğladan yığma teknikle iki katlı inşa edilmiştir. Basık kemerli bir niş içerisinde giriş kapıları bulunan yapıların ikinci katlarında üçer penceresi vardır. Giriş katlarında ise bir ve iki pencereleri mevcuttur. Soldaki yapının dış cephesi daha eskimiş olmakla birlikte iki katı arasında silme ve üst kat pencerelerinde ahşap kepenkleri vardır. Dört yöne meyilli ve alaturka kiremitli kırma çatıyla üzerleri örtülmüştür. Orta durumdaki yapıların restore edilmesi önerilmektedir.

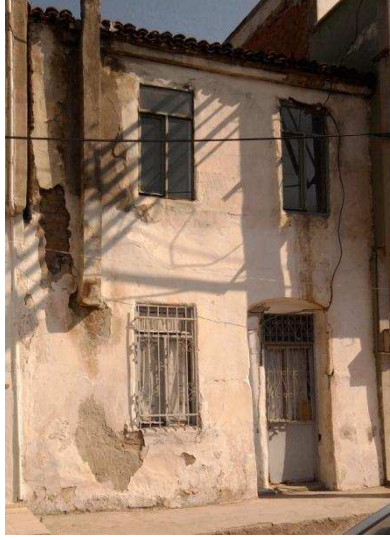
97 Ada 16 Parsel

Nezir Sert Caddesi'nden mahreç alan yapının kapı numarası 8'dir. Tuğla ve kerpiçten yığma teknikle iki katlı inşa edilmiştir. İlk katında basık kemerli bir niş içerisinde yer alan girişi ve bir penceresi, ikinci katında ise iki adet penceresi mevcuttur. Beşik çatısı olup üzeri alaturka kiremitle kaplıdır. Çatı saçağı tuğladan kabartmalıdır. Sonradan eklenen baca dış cepheye zarar vermektedir. Kötü durumdaki yapının restore edilmesi önerilmektedir.

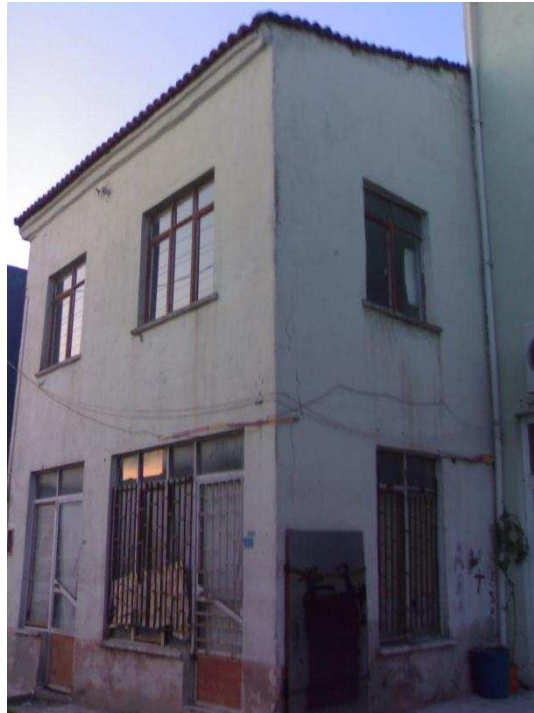
98 Ada 27 Parsel

1. İnönü Caddesi'nde bulunan yapının kapı numarası 10'dur. Tuğladan yığma teknikle iki katlı inşa edilmiştir. Bir kısmı dükkân olarak düzenlenen yapı zaman içerisinde birçok değişiklik geçirmiş olup orijinal dış görünümünü kaybetmiştir. Beşik çatısı olup üzeri alaturka kiremitle kaplıdır. Boş olan konutun restore edilmesi önerilmektedir.

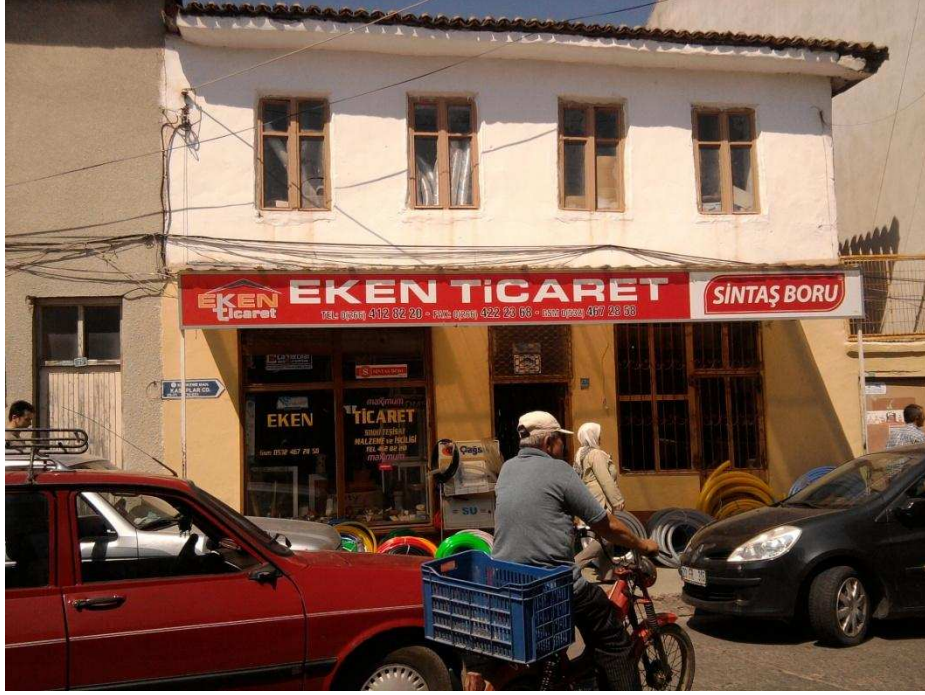
108 Ada 27 Parsel

Kasaplar Caddesi'nde bulunan yapının kapı numarası 27'dir. Tuğla ve ahşaptan yığma olarak iki katlı inşa edilmiştir. İlk katı ticari amaçlı düzenlenen yapının ikinci katında dört penceresi bulunmaktadır. Giriş kapısı ortadadır. Üzeri dört yöne meyilli kırma çatıyla örtülü olup alaturka kiremitle kaplıdır. Alt katı dükkân, üst katı ise depo olarak kullanılan yapı orta durumdadır. Basit onarımının yapılması ve eklentilerinden arındırılması önerilmektedir.

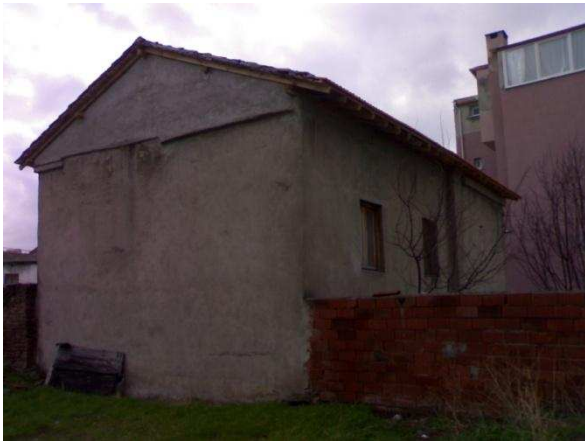
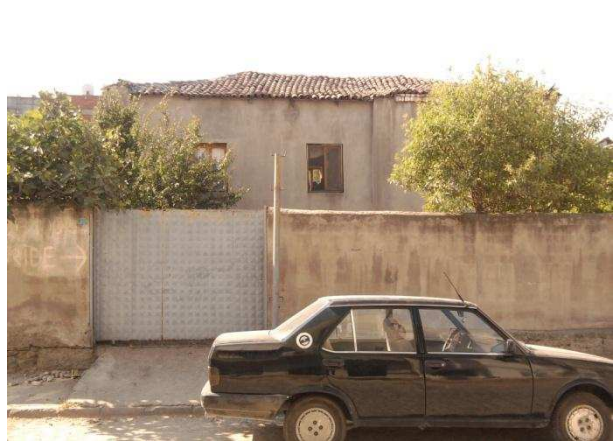
109 Ada 4 Parsel

Nezir Sert Caddesi'nden mahreç alan yapının kapı numarası 5'tir. Tuğladan yığma teknikle inşa edilmiştir. Bahçe içerisinde kalan yapı birçok değişiklik geçirdiğinden orijinal cephe özelliklerini kaybetmiştir. Beşik çatılı olup üzeri kiremitle kaplanmıştır. Binanın orijinal çatısı dört yöne meyilli kırma çatı olup alaturka kiremitlidir. Orta durumda olan konut hala kullanılmaktadır. Restore edilmesi önerilmektedir.

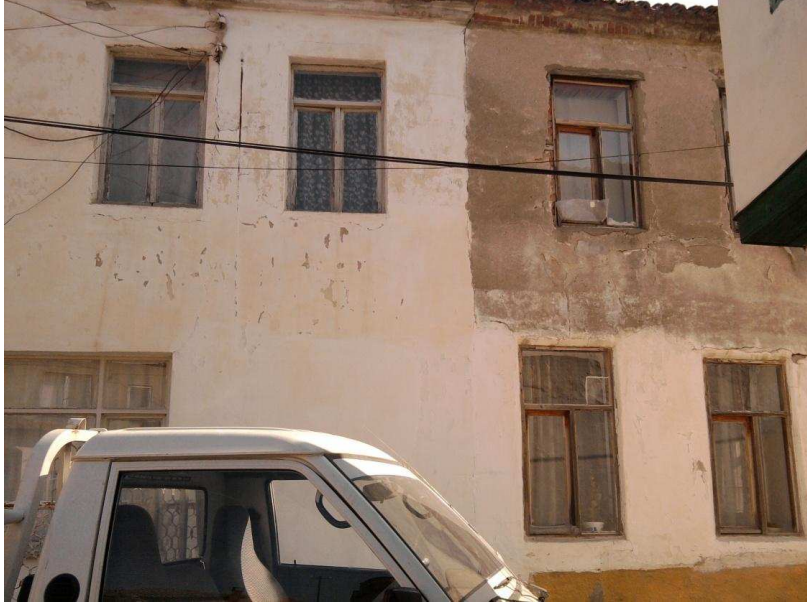
109 Ada 18 & 19 Parsel

Eski Han Sokak'ta bulunan yapıların kapı numaraları 6 ve 8'dir. Tuğladan yığma olarak iki katlı inşa edilmişlerdir. Girişleri yan taraflarından olup altlı üstlü ikişer pencereleri mevcuttur fakat soldaki yapının alt kat pencereleri kapatılmış ve yerine daha büyük tek bir pencere açılmıştır. Üzerleri alaturka kiremitli kırma çatıyla örtülü olan konutlar günümüzde kullanılmakta olup orta durumdadır. Restore edilmeleri önerilmektedir.

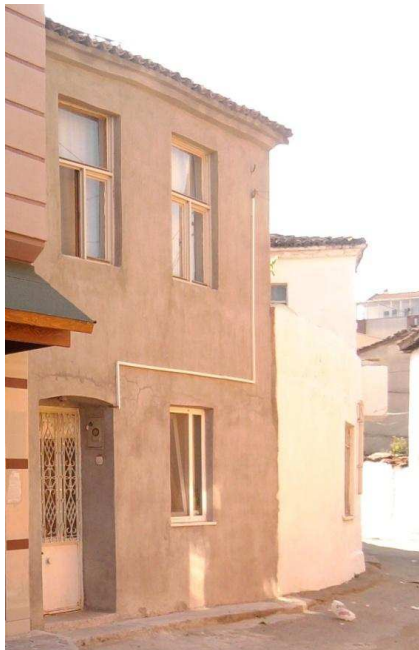
109 Ada 20 Parsel

Eski Han Sokak'ta bulunan yapının kapı numarası 32'dir. Tuğladan yığma olarak iki katlı inşa edilmiştir. Alt katında basık kemerli bir niş içerisinde bulunan giriş kapısı ve bir penceresi, üst katında ise alt kat penceresinden daha büyükçe iki penceresi daha bulunmaktadır. Üzeri alaturka kiremitli bir kırma çatıyla örtülmüştür. Hala kullanılmakta olan konut iyi durumdadır.

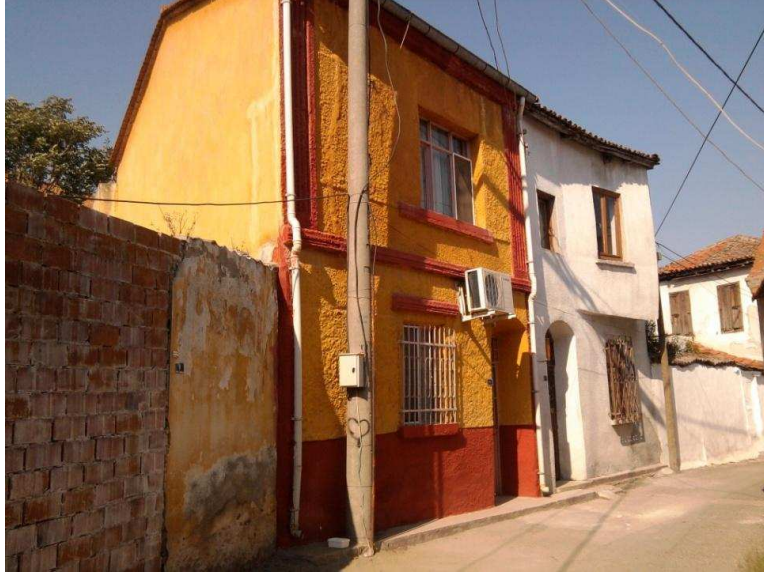
110 Ada 9 & 10 Parsel

Eski Han Sokak'ta bulunan yapıların kapı numaraları 11 ve 13'tür. Tuğladan yığma olarak iki katlı inşa edilmişlerdir. Her iki yapının da alt katlarında birer penceresi ve basık kemerli niş içerisindeki giriş kapıları bulunmaktadır. Soldaki yapının dış cephesinde pencere üstü alınlık, sütun görünümlü paye ve iki kat arası silme şeklinde kabartmalı süslemeler olup ikinci katında tek penceresi vardır. Kliması cephe görünümünü bozmaktadır. Sağdaki yapının ikinci katında ahşaptan ve açılı bir cumbası olup iki penceresi mevcuttur. Üzerleri beşik çatıyla örtülü olup alaturka kiremit kaplıdır. İyi durumdaki konutlar hala kullanılmaktadır.

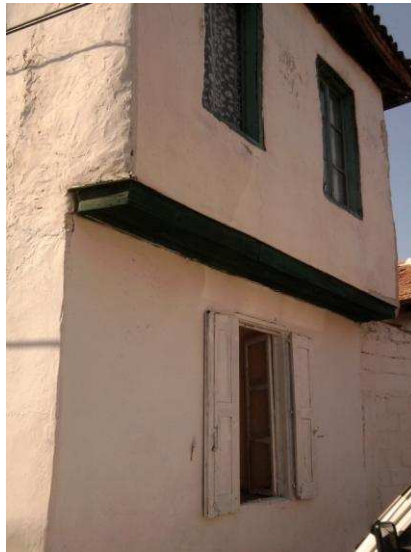
110 Ada 11 Parsel

Eski Han Sokak'ta bulunan yapı tuğla ve ahşaptan yığma teknikle inşa edilmiştir. Kapı numarası 15'tir. Giriş kapısı yan tarafında bulunan binanın ikinci katı ahşap çıkmalı olup iki penceresidir. Alt katında ise ahşap kepenkli tek bir penceresi bulunmaktadır. Üzeri kırma çatılı ve alaturka kiremitli olan yapı orta durumda olup konut olarak kullanılmaktadır. Restore edilmesi önerilmektedir.

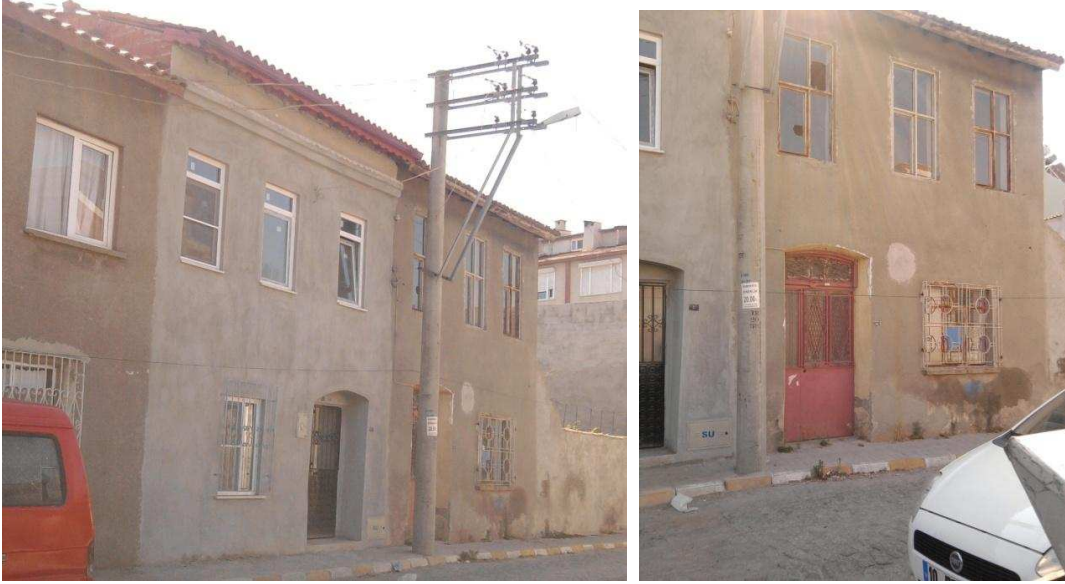
110 Ada 21 & 25 Parsel

Şar Caddesi'nde bulunan yapıların kapı numaraları 6 ve 8'dir. Tuğladan yığma teknikle iki katlı inşa edilmişlerdir. İlk katlarında basık kemerli bir niş içerisindeki giriş kapıları ve bir pencereleri bulunmaktadır. İkinci katlarında ise üçer pencereleri mevcuttur. Soldaki yapının çatısı ve niş kemeri, sağdakinin ise ilk kat penceresi değiştirilmiştir. Üzerleri kırma çatıyla örtülü olup kiremitle kaplıdır. İyi durumdaki konutlar boş durumdadır.

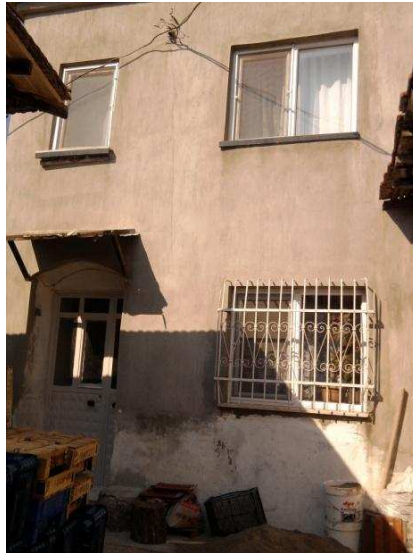
110 Ada 23 Parsel

Eski Han Sokak'ta bulunan yapının kapı numarası 27'dir. Tuğladan yığma teknikle iki katlı inşa edilmiştir. Zemin katında basık kemerli bir niş içerisindeki girişi ve bir penceresi, ikinci katında ise farklı boyutlardaki iki penceresi bulunmaktadır. Yapının sağ tarafındaki pencereleri orijinal değildir. İkinci katında orijinalde üç penceresi olduğu tahmin edilmektedir. Zemin katındaki tek penceresi ise genişletilmiştir. Üzeri kırma çatıyla örtülü olup kiremit kaplıdır. Niş üzerinde uygun olmayan eklenti mevcuttur. İyi durumdaki konutun eski görünümüne döndürülmesi önerilmektedir.

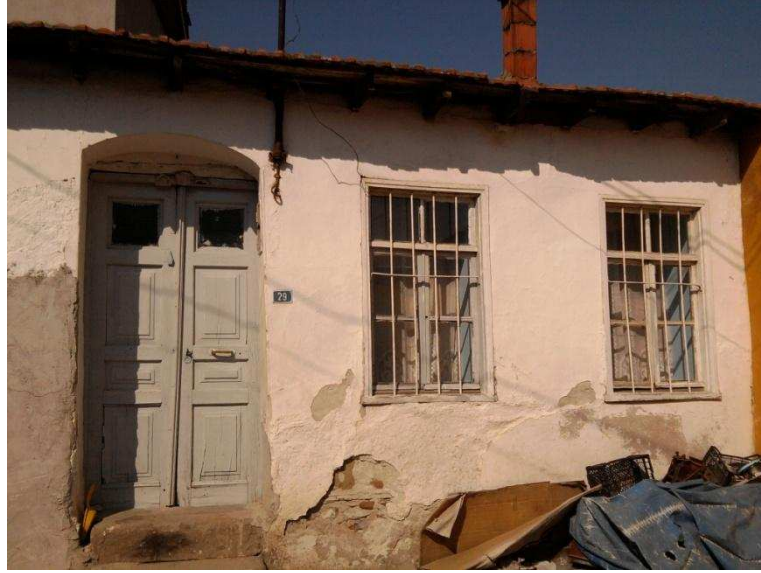
110 Ada 24 Parsel

Eski Han Sokak'taki yapının kapı numarası 29'dur. Tuğladan yığma olarak tek katlı inşa edilmiştir. Basık kemerli bir niş içerisinde iki kanatlı ahşap kapılı bir girişi vardır. Ayrıca ön cephesinde iki, yan cephesinde ise bir penceresi mevcuttur. Üzeri kırma çatılı olup kiremit kaplıdır. Orta durumdaki konutun basit onarımının yapılması önerilmektedir.

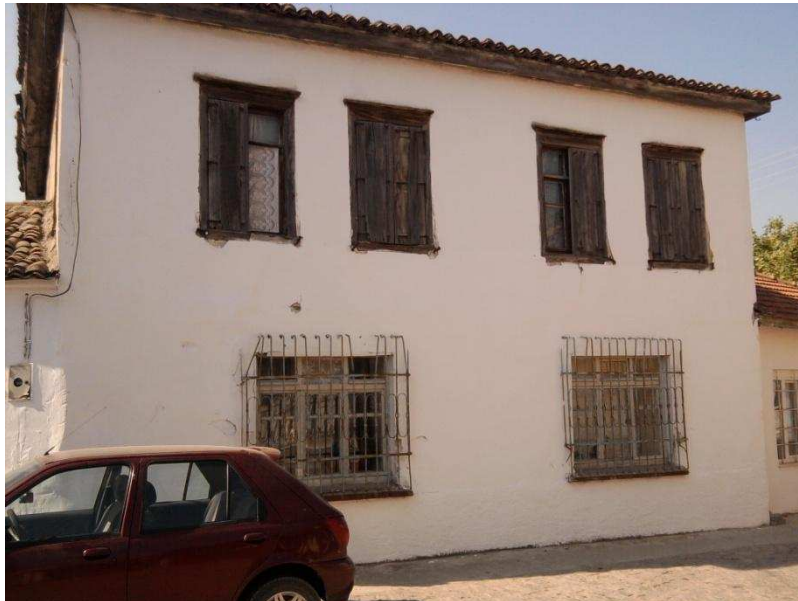
110 Ada 27 Parsel

Eski Han Sokak'ın Nezir Sert Caddesi'ne açıldığı bölümünde kalan yapının kapı numarası 33'tür. Taş ve tuğladan yığma teknikle iki katlı inşa edilmiştir. Girişi yan taraftaki avlusundandır. İlk katındaki iki penceresi genişletilmiştir. İkinci katında ise ahşap kepenkli dört adet penceresi bulunmaktadır. İkinci katının sol cephesinde bir, sağ cephesinde ise iki adet penceresi daha bulunmaktadır. Üzeri dört yöne meyilli kırma çatıyla örtülü olup alaturka kiremitle kaplıdır. Hala kullanılan konut iyi durumda olmakla beraber dış cephesinde zamana bağlı eskimeler vardır. Basit onarımının yapılması önerilmektedir.

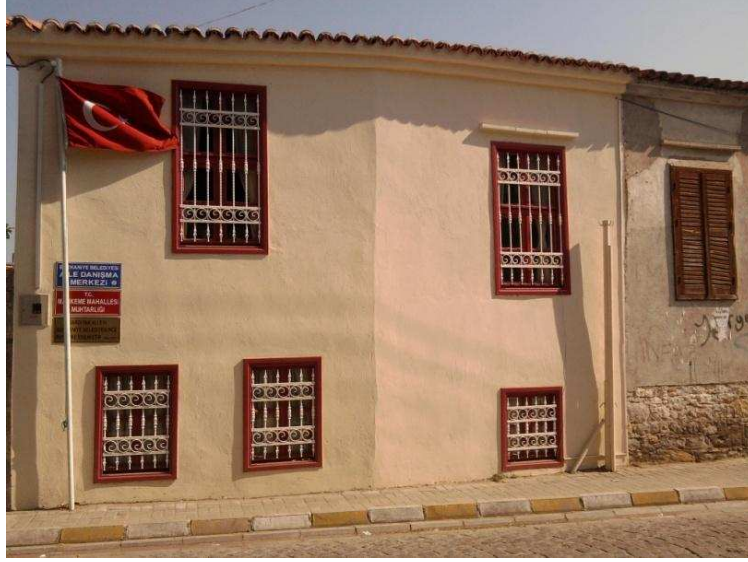
113 Ada 4 Parsel

Nine Hatun Caddesi'nde bulunan yapının kat numarası 22'dir. Tuğladan yığma teknikle bodrum üzeri tek katlı inşa edilmiştir. Girişi yan taraftaki avludan olup caddeye bakan cephesinde üç bodrum kat, iki de zemin kat penceresi bulunmaktadır. Üzeri kırma çatılı olup alaturka kiremitle kaplıdır. Yakın zamanda restore edilen ve oldukça iyi durumda olan yapı Mahkeme Mahallesi Muhtarlığı ve Aile Danışma Merkezi olarak kullanılmaktadır.

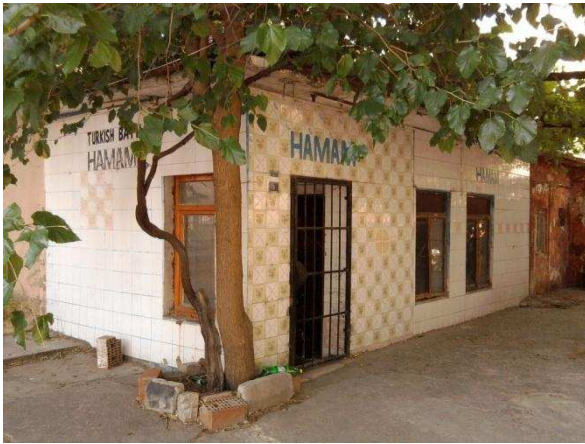
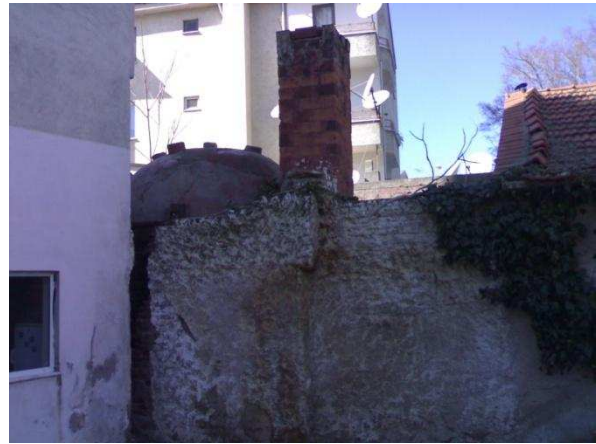
125 Ada 49 Parsel

Necdet Tosun Sokak ile Hamam Aralığı'nın kesiştiği köşede bulunan hamamın kapı numarası 6'dır. Tuğla ve betondan inşa edilen hamamın 1935 sonrası yapıldığı düşünülmektedir. Farklı boyutlarda iki kubbesi vardır. Günümüzde boş durumda olan yapının tarihi bir değeri olmamasına karşın sıra dışı mimari yapısı ve fonksiyonundan dolayı taşıdığı turistik potansiyeli bakımından restore edilerek tekrardan kullanılması önerilmektedir.

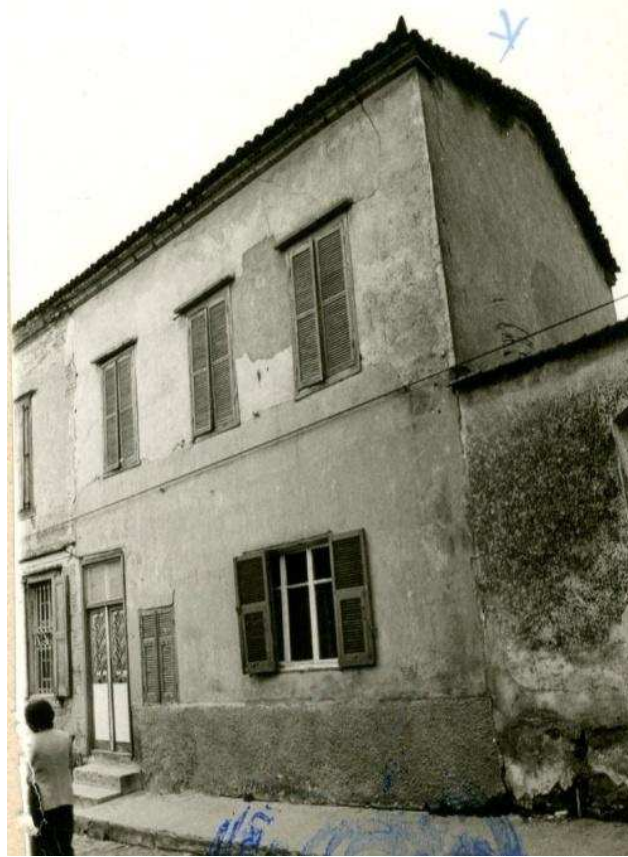
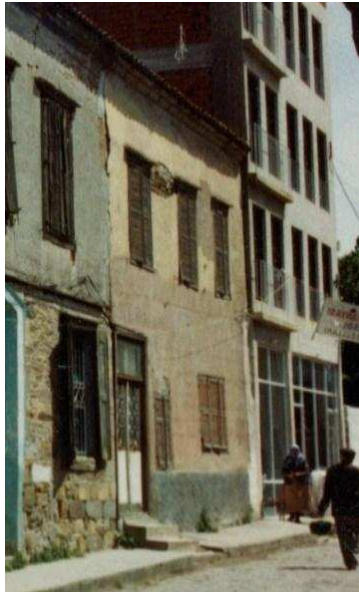
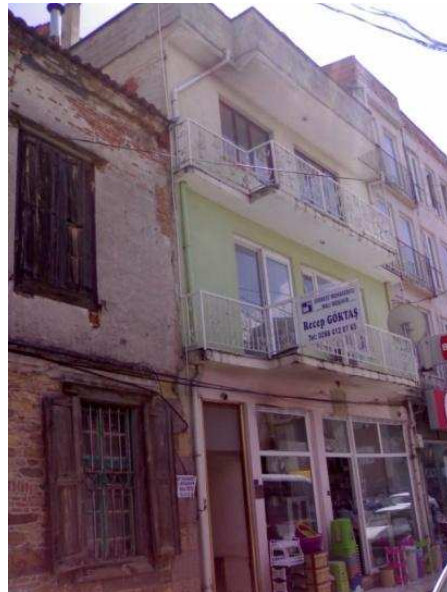
111 Ada 32 Parsel

Yunak Caddesi'nde bulunmuş olan ve 3 kapı numaralı yapı tuğladan yığma teknikle iki katlı inşa edilmiştir. Zemin katında giriş kapısı ve farklı boyutlarda iki penceresi, üst katında ise üç adet penceresi bulunan yapının üzeri beşik çatıyla örtülü olup alaturka kiremitle kaplıdır. Yanında bir bahçesi de bulunmaktadır. Zaman içerisinde yıkılan yapının ve bahçesinin yerinde günümüzde betonarme apartmanlar bulunmaktadır.

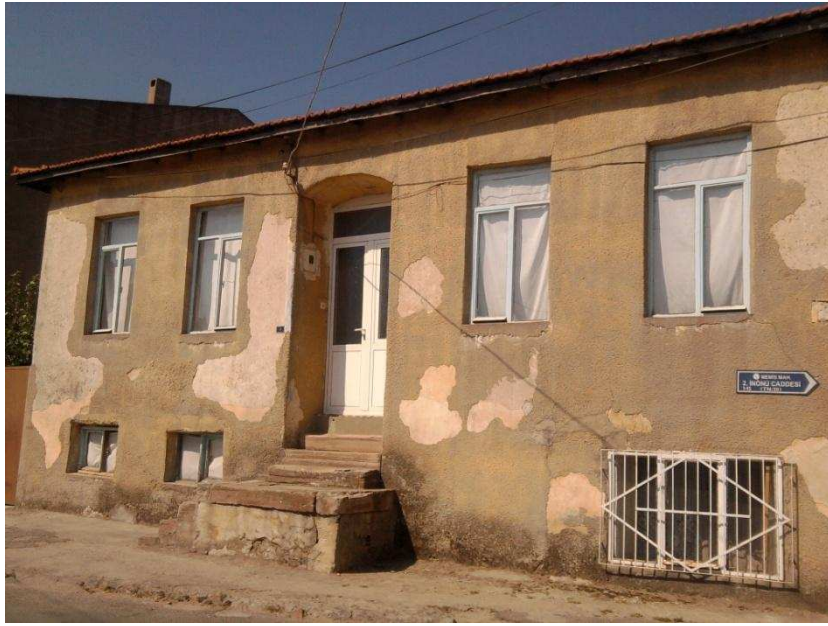
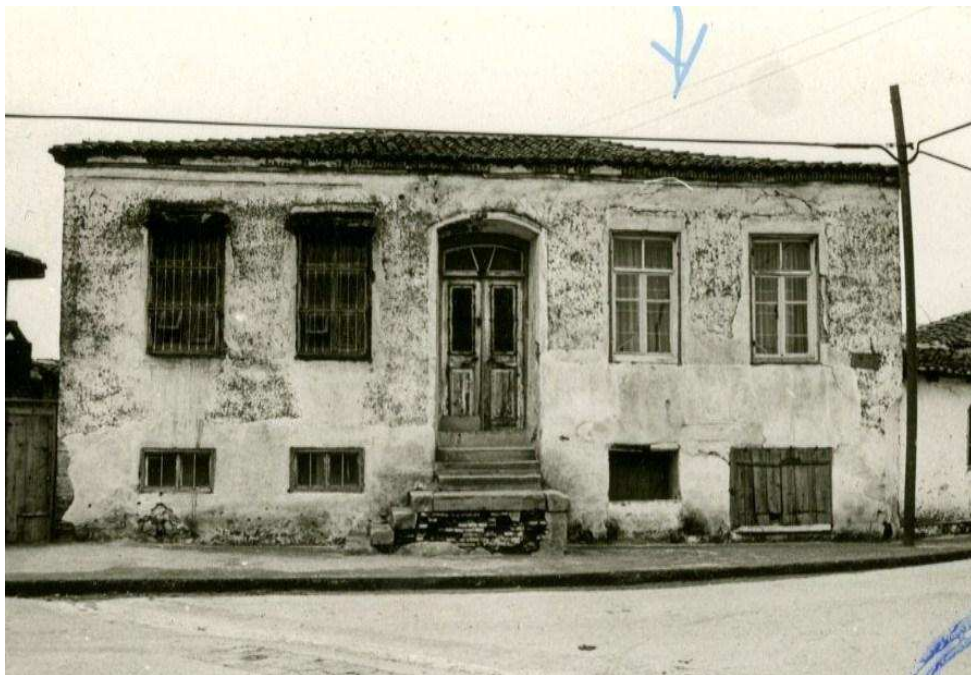
55 Ada 14 Parsel

2. İnönü Caddesi'nde bulunan tescilli yapının kapı numarası 1'dir. Bodrum üzeri tek katlı yapı tuğladan yığıma teknikle inşa edilmiştir. Caddeye bakan cephesinde yedi basamakla çıkılan ve basık kemerli bir niř içerisinde bulunan giriş kapısı ile dördü bodrum, dördü de zemin katın olmak üzere toplam sekiz penceresi bulunmaktadır. Bodrum kat pencerelerinden biri kapatılmıştır. Dört yöne meyilli ve kiremit kaplı kırma çatısı orijinalde alaturka kiremitlidir. Hala konut olarak kullanılmakta olup eskiyen dış cephesi dışında iyi durumdadır. Basit onarımının yapılması önerilmektedir.

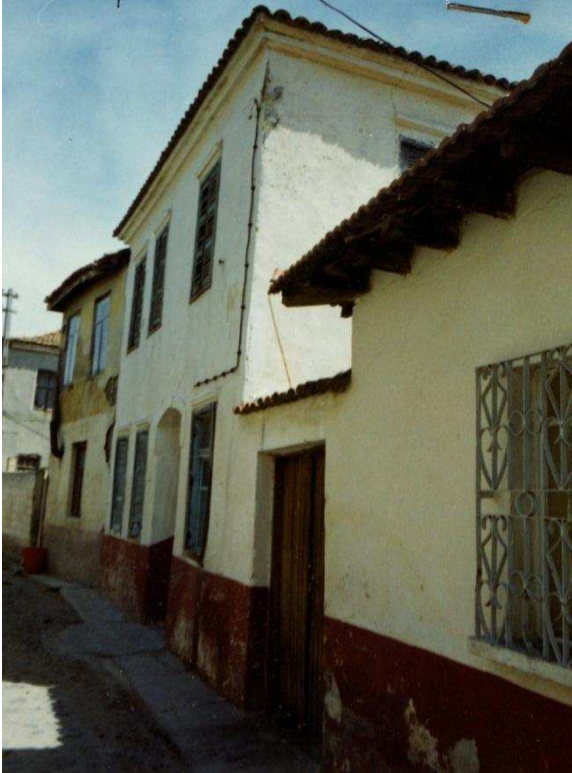
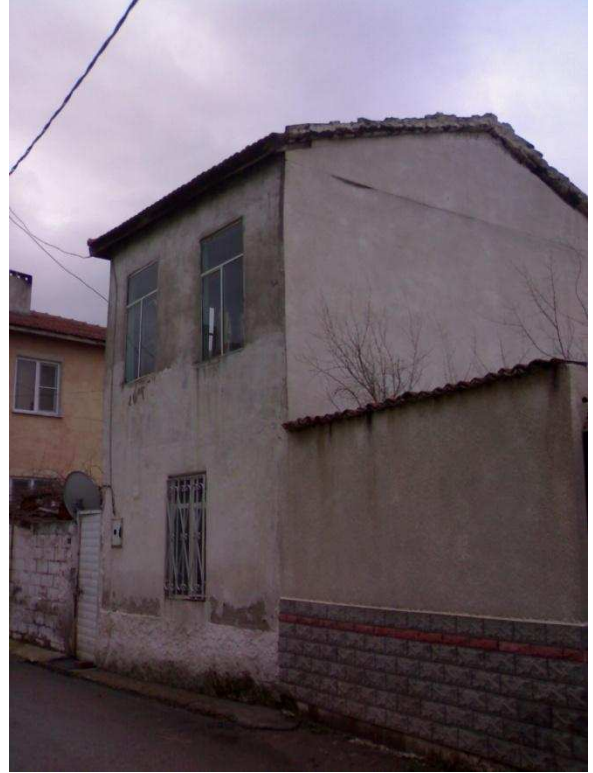
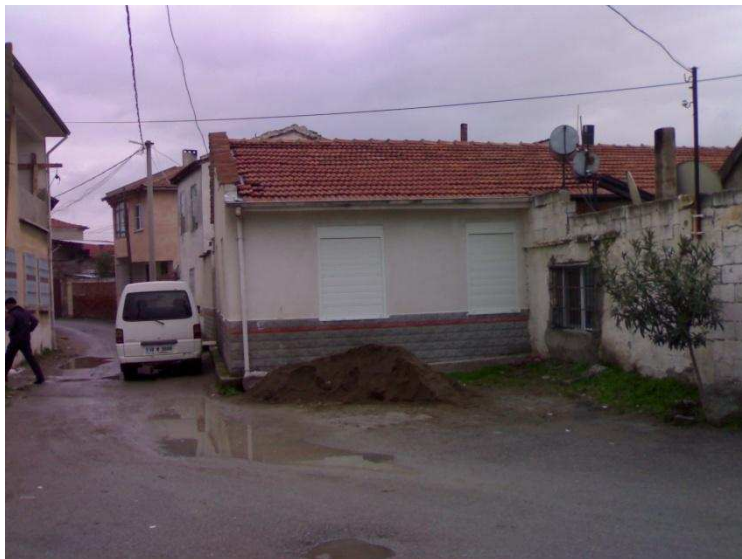
58 Ada 2 Parsel

Bardakçılar Caddesi'nde bulunmuş olan tescilli kayıp sivil mimarlık örneği tuğladan yığma teknikle iki katlı inşa edilmiş bir yapıdır. Zemin katında basık kemerli bir niş içerisinde bulunan ahşaptan iki kanatlı bir giriş kapısı ve iki penceresi, üst katında ise üç penceresi bulunmaktadır. Girişine merdivenlerle ulaşılmaktadır. Pencere üstlerinde tuğladan kabartmalı lentoları olup yapının üzeri dört yöne meyilli ve alaturka kiremitli bir çatıyla örtülüdür. Çatı saçağında da tuğladan kabartmalar mevcuttur. Sağ kısmında bahçesi ve caddeye bakan bir bahçe girişi vardır. Zaman içerisinde yıkılmış olan yapının yeri boş olmakla birlikte alanı duvarlarla çevrilidir. Müştemilatı hala durmaktadır. Yapının eski yerine orijinal kütle ve geometride tüm mimari detaylarını yansıtacak şekilde yeniden inşa edilmesi önerilmektedir.

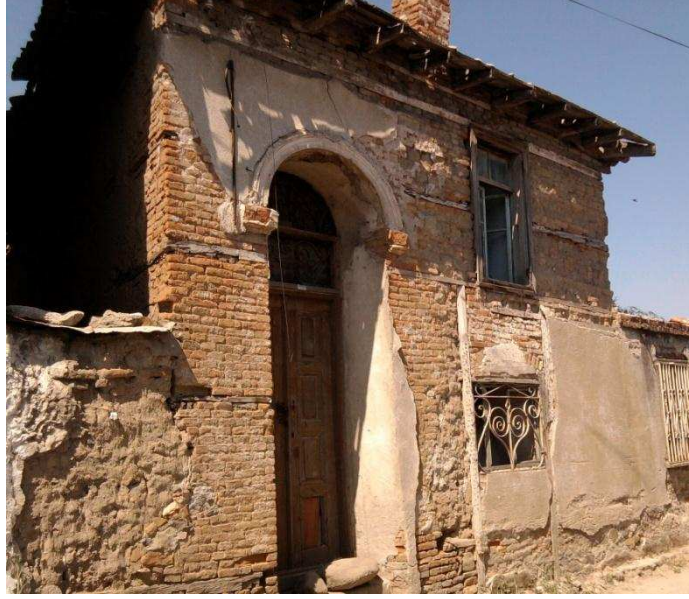
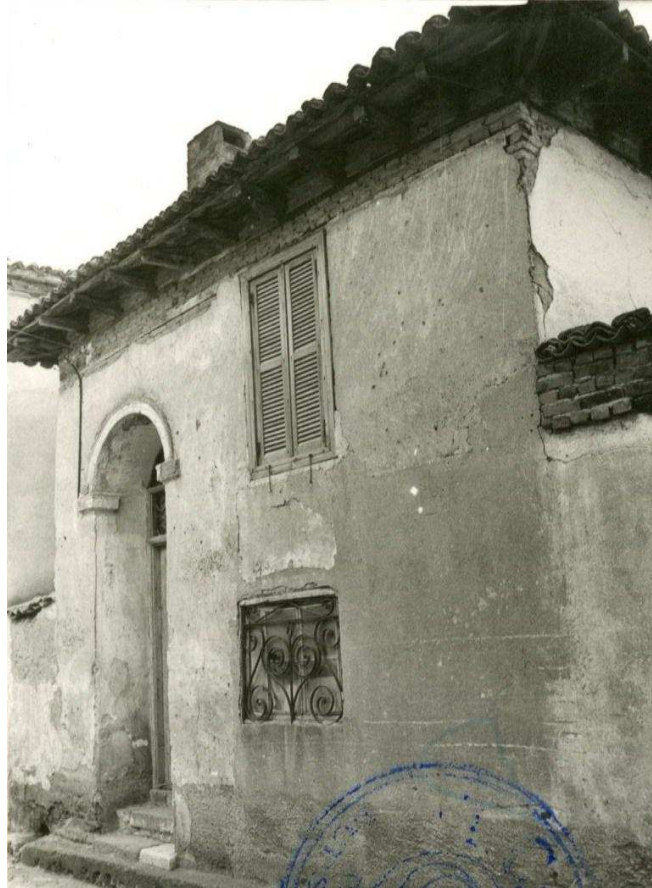
61 Ada 10 Parsel

1. İnönü Caddesi'nde bulunan tescilli yapının kapı numarası 29'dur. Ahşap karkas arasına tuğla örülmek suretiyle iki katlı inşa edilmiştir. Giriş kapısı yuvarlak kemerli bir niş içerisinde olup iki kanatlı ve ahşaptır. Giriş kemiği üzerinde sıvadan kabartmalar bulunmaktadır. Her iki katında da birer penceresi mevcuttur. Çatısı dört yöne meyilli kırma olup alaturka kiremitle örtülüdür. Boş durumdaki konut kötü durumdadır. Yan ve arkasındaki müştemilatları ise harap olmuştur. Acil müdahaleye ihtiyaç duyan eserin restore edilmesi önerilmektedir.

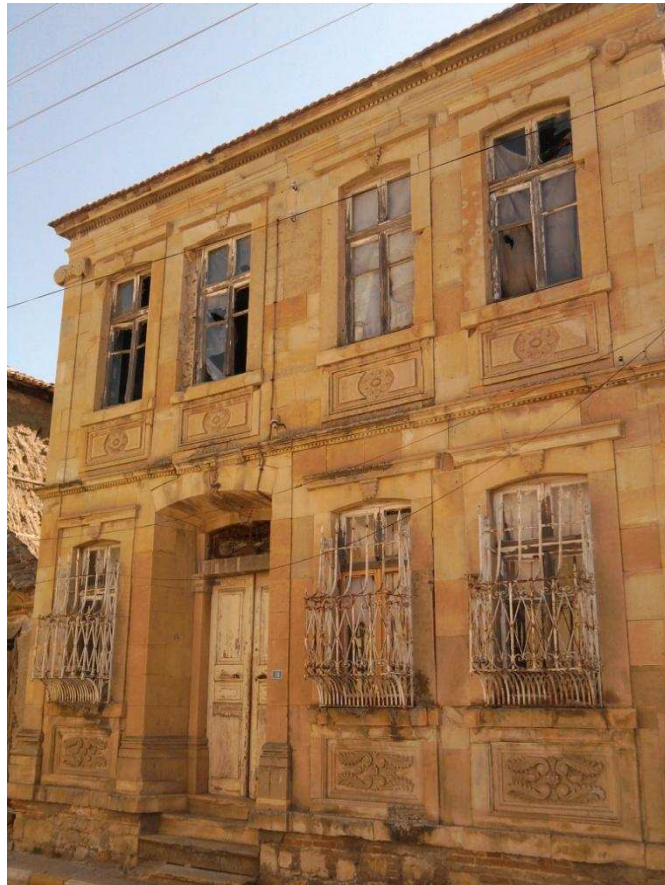
64 Ada 37 Parsel

Sakarya Caddesi'nde bulunan tescilli yapının kapı numarası 14'tür. Sarı renkli kesme kum taşından yığma olarak iki katlı inşa edilmiştir. Girişi basık kemerli bir niş içerisinde ve iki kanatlı ahşap kapılıdır. Giriş kemerinin kilit taşı stilize edilmiş yaprak motiflidir. Kapı ve pencere söve ile lentolarında da aynı taştan kabartmalı olarak işlenmiştir. Tüm pencereleri basık kemerli olup kemer kilit taşlarında kabartmalı yaprak motifi bulunmaktadır. İki kat arasını ayıran saçak biçimli silmeli bordürün alt kısmı dış sırası şeklinde işlenmiştir. Çatı saçağı da aynı tarzdadır. Zemin katta girişin solunda iki ve sağında bir adet olmak üzere toplam üç, üst katta ise ikili gruplar halinde toplam dört pencere mevcuttur. Üst kat pencerelerinin altında iç içe dikdörtgenler şeklindeki çerçevelerin orta kısmına rozet biçimli çiçek motifleri işlenmiştir. Alt kat pencerelerinin alt kısmında da aynı şekilde çerçeveler olup ortalarında da rozet biçimli bir çiçek etrafına simetrik şekilde işlenmiş kenger yaprakları ve laleler bulunmaktadır. Köşeler ve kapı söveleri kaideli sütun şeklinde kabartmalı olup köşelerde bulunanların çatı saçağına bağlanan kısımları iyonik sütun başlığı biçimlidir. Bina yan cepheleri sıvanmış olup ön cephesi orijinal görünümündedir. Girişine dört basamaklı bir merdivenle çıkılmaktadır. Alt kat pencerelerinde dışa çıkma yapan el işi demir korkuluklar mevcuttur. İki yanda da bahçesi olup buraya yapının solundan, iki kanatlı ahşaptan kapılı, büyük ve üçgen alınlıklı bir giriş yoluyla ulaşılmaktadır. Binanın üzeri dört yöne meyilli kırma çatıyla örtülü olup kiremitle kaplıdır. Boş durumdaki konut orta durumdadır. Dış cephesinde zamana bağlı eskimeler ve dökülmeler mevcuttur. İlçenin en gösterişli ve kendine has mimariye sahip orijinal yapılarından biri olan eserin restore edilmesi önerilmektedir.

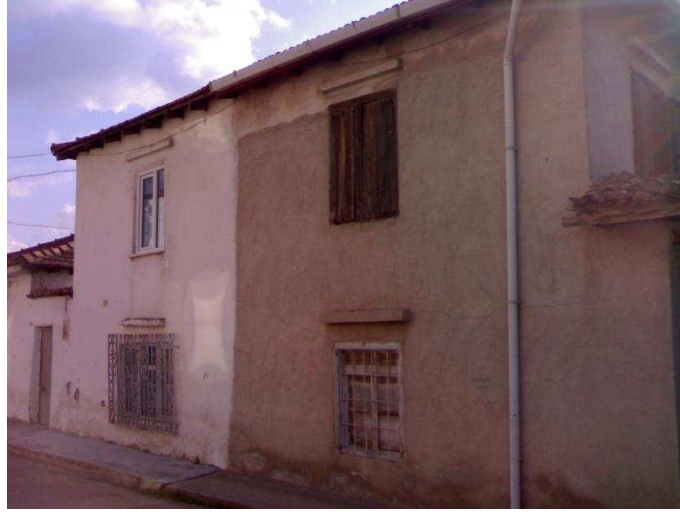
57 Ada 13 & 34 Parsel

Şar Caddesi'nden mahreç alan ikiz durumdaki yapılar tuğladan yığma olarak iki katlı inşa edilmiştir. Alt ve üst katlarında birer pencereleri olup lentolarında kabartmalar mevcuttur. Yan cephelerinde de benzer şekilde pencereleri bulunmaktadır. Girişleri yan taraflarından olup dört yöne meyilli ve kiremit kaplı ortak bir çatıları vardır. Soldaki binanın alt kat penceresi değiştirilmiştir. Konut olarak kullanılan yapılar iyi durumdadır. Dış cephelerinin yenilenmesi önerilmektedir.

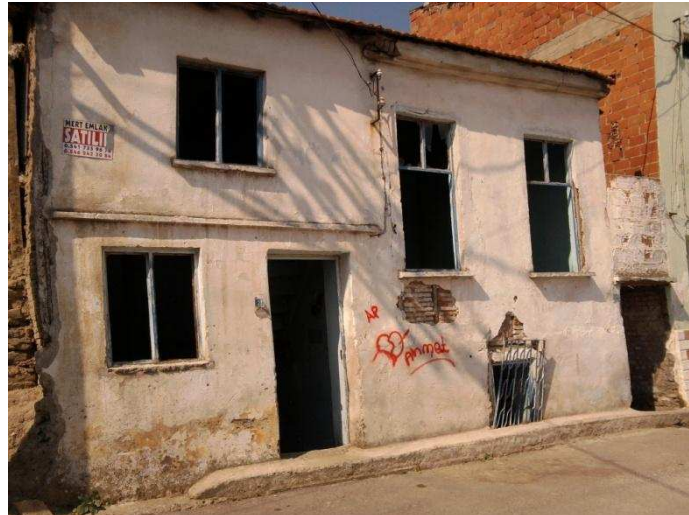
57 Ada 37 Parsel

Şar Caddesi'nde bulunan yapının kapı numarası 27'dir. Ahşap karkas arasına tuğla örülerek inşa edilmiştir. Yapının bir kısmı iki, bir kısmı ise bodrum üzeri tek katlıdır. Binanın sağ tarafında bir küçük bodrum kat, iki de dikdörtgen zemin kat penceresi bulunmaktadır. Sol tarafında ise ilk katta bir pencere ve girişi, ikinci katta ise tek bir penceresi mevcuttur. Yapının iç kısmındaki döşeme ve merdivenleri ahşaptandır. Üzeri kırma çatılı olup kiremitle kaplıdır. Boş olan konut kötü durumdadır ve çökme ihtimali vardır. Restore edilmesi önerilmektedir.

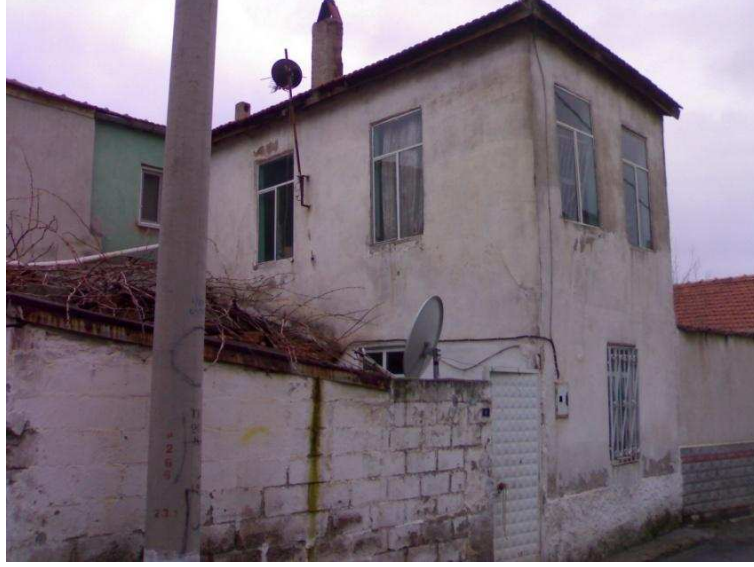
58 Ada 11 Parsel

Bardakçılar Caddesi'nde bulunan yapı ahşap karkas arasına tuğla örülerek iki katlı inşa edilmiştir. Girişi yan taraftaki bahçesinden olup caddeye bakan cephesinin alt katında bir, üst katında ise iki penceresi mevcuttur. Yan cephesinde de iki penceresi vardır. Üzeri üç yöne meyilli ve kiremit kaplı bir kırma çatıyla örtülü konut orta durumdadır. Restore edilmesi önerilmektedir.

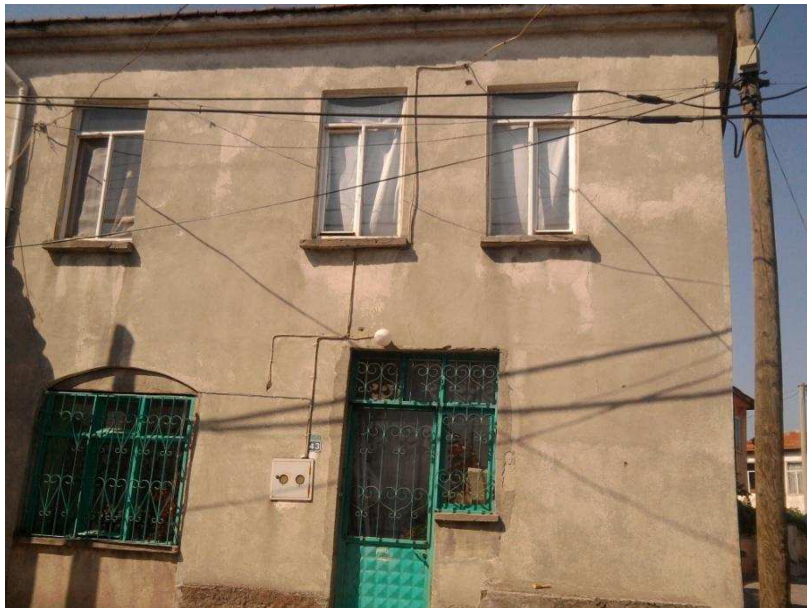
60 Ada 3 Parsel

1. İnönü Caddesi ile Bardakçılar Caddesi'nin kesiştiği köşede bulunan yapının kapı numarası 43'tür. Tuğladan yığma teknikle iki katlı inşa edilmiştir. İlk katında basık kemerli bir niş içerisindeki girişi ile bir penceresi, ikinci katında ise üç penceresi bulunmaktadır. Dört yöne meyilli ve kiremit kaplı bir çatısı vardır. Girişi kapatılarak pencereye, ilk kat penceresi ise genişletilerek giriş kapısına dönüştürülmüştür. Hala kullanılan ve iyi durumda olan konutun eski haline çevrilmesi ve dış cephesindeki eklentilerden arındırılması önerilmektedir.
