BURHANIYE'NİN TARİHİ YAPILARI

Hasan Sercan SAĞLAM

BURHANIYE BELEDİYESİ KÜLTÜR YAYINI – 16

Şehir Plancısı

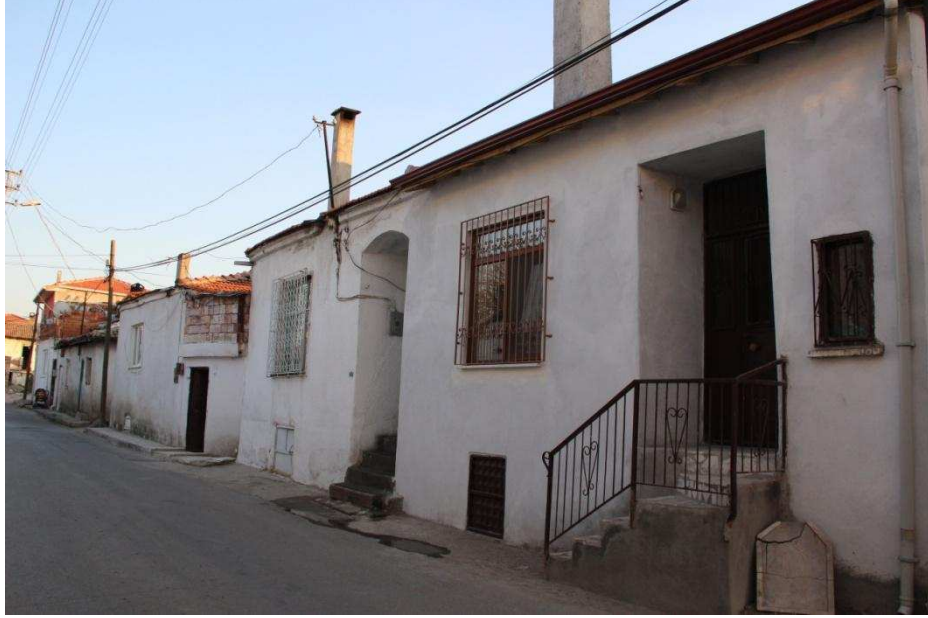
60 Ada 4 Parsel

1. İnönü Caddesi'nde bulunan yapının kapı numarası 41'dir. Tuğladan yığma teknikle bodrum üzeri tek katlı yapı 1901'de inşa edilmiştir. Derin bir niş içerisinde beş basamak merdiven ile ulaşılan giriş kapısı mevcuttur. Su basman seviyesinde küçük bir bodrum penceresi, zemin katında ise farklı boyutlarda iki penceresi bulunmaktadır. Üzeri kırma çatıyla örtülü olup kiremitle kaplanmıştır. Hala kullanılan konut iyi durumdadır.

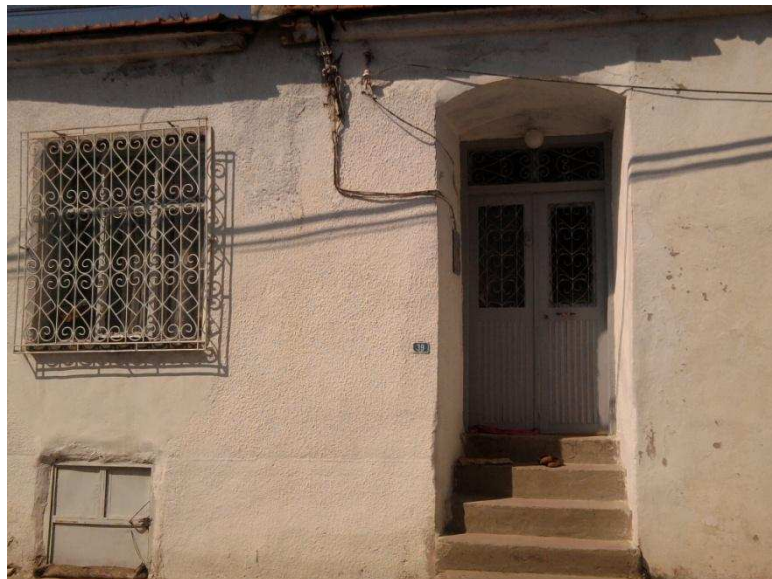
60 Ada 5 Parsel

1. İnönü Caddesi'nde bulunan yapının kapı numarası 39'dur. Tuğladan yığma teknikle bodrum üzeri tek katlı inşa edilmiştir. Basık kemerli bir niş içerisinde girişi olup ahşaptan ve iki kanatlı bir kapısı vardır. Caddeye bakan cephesinde biri bodrum, diğeri zemin kat olmak üzere farklı boyutlarda iki penceresi vardır. Üzeri kiremitli bir kırma çatıyla örtülü konut iyi durumda olup hala kullanılmaktadır.

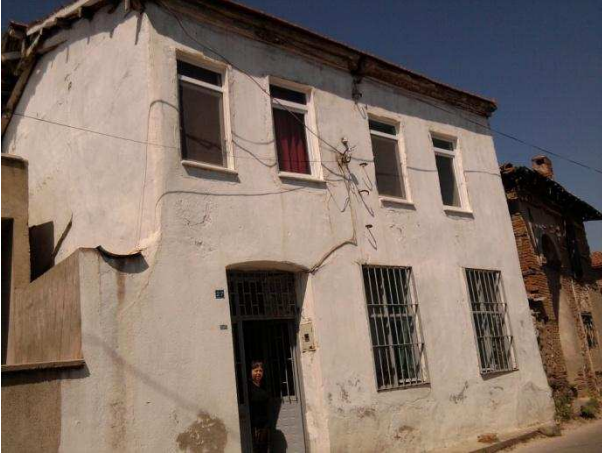
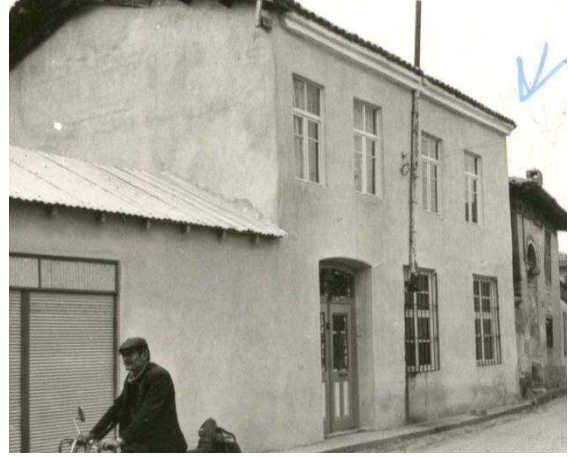
61 Ada 12 Parsel

1. İnönü Caddesi'nde bulunan yapının kapı numarası 27'dir. Tuğladan yığma teknikle iki katlı inşa edilmiştir. Alt katında basık kemerli bir niş içerisindeki girişi ve iki penceresi, üst katında ise dört penceresi mevcuttur. Beşik çatısı olup üzeri kiremitle kaplıdır. İyi durumdaki konut hala kullanılmaktadır.

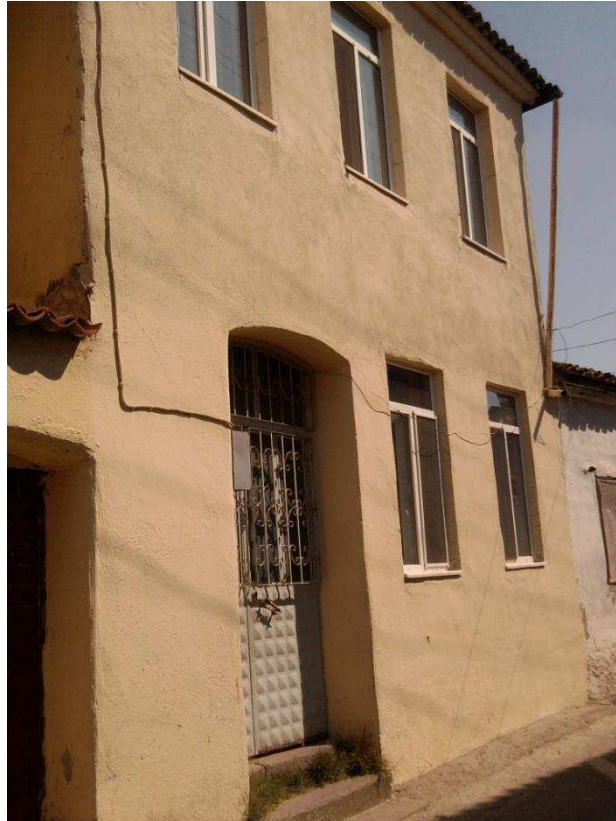
61 Ada 17 Parsel

Çifteçeşme Sokak'ta bulunan yapının kapı numarası 16'dır. Tuğladan iki katlı yığma olarak inşa edilmiştir. Alt katında basık kemerli bir niş içerisindeki girişi ve iki penceresi, üst katında ise üç penceresi mevcuttur. Girişine iki basamak merdiven ile çıkılmaktadır. Binanın üzeri kırma çatıyla örtülü olup kiremitle kaplanmıştır. İyi durumdaki konut halen kullanılmaktadır.

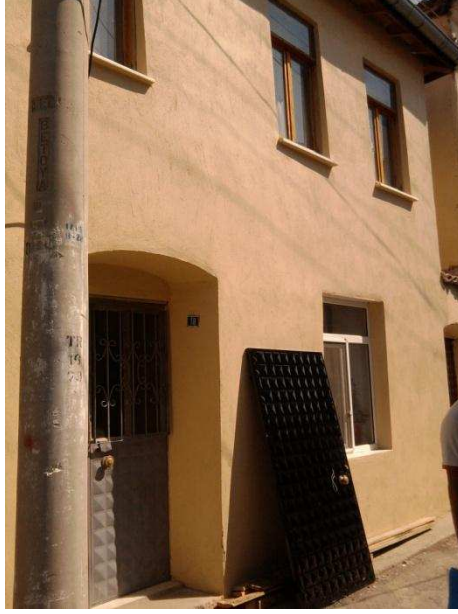
61 Ada 18 Parsel

Çifteçeşme Sokak'ta bulunan yapının kapı numarası 18'dir. Tuğladan iki katlı yığma olarak inşa edilmiştir. Alt katında basık kemerli bir niş içerisindeki girişi ve bir penceresi, üst katında ise üç penceresi mevcuttur. Binanın üzeri kırma çatıyla örtülü olup kiremitle kaplanmıştır. Yakın zamanda yenilenmiş olan konut iyi durumdadır ve halen kullanılmaktadır.

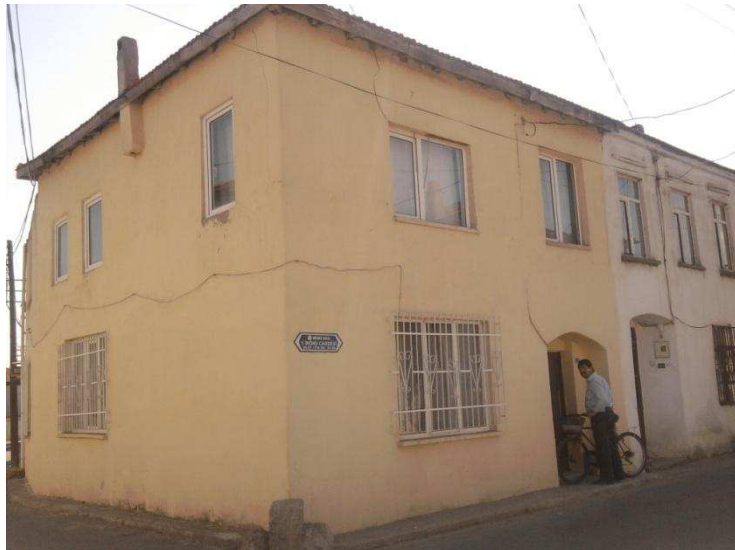
62 Ada 1 Parsel

Müftü Sokak ile 1. İnönü Caddesi'nin kesiştiği köşede kalan yapının kapı numarası 70'tir. Tuğladan yığma teknikle iki katlı inşa edilmiştir. Basık kemerli bir niş içerisinde girişi bulunmaktadır. Caddeye bakan cephesinin alt katındaki pencere genişletilmiş, üst katındaki üç pencerenin de ikisinin yerine daha geniş bir tane açılmıştır. Sokağa bakan cephesinin alt katında da aynı durum mevcut olup üst katında üç adet dikdörtgen penceresi bulunmaktadır. Girişin yer aldığı nişin kimeri tamirat geçirmiş olup alçaltılmıştır. İyi durumdaki konutun üzeri dört yöne meyilli kırma çatıyla örtülüdür. Yapı, orijinal görünümüne kavuşturulmalıdır.

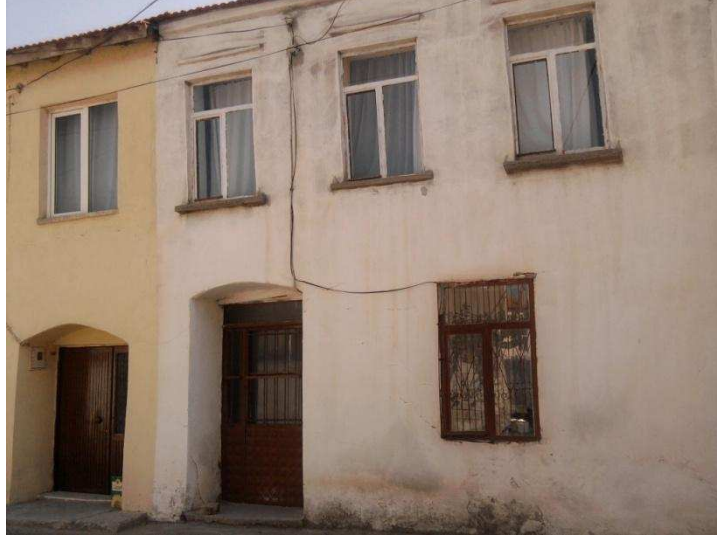
62 Ada 3 Parsel

1. İnönü Caddesi üzerinde bulunan yapının kapı numarası 68'dir. Tuğladan yığma teknikle iki katlı inşa edilmiştir. Basık kemerli bir niş içerisinde giriş kapısı olup zemin katında bir, üst katında ise üç penceresi mevcuttur. Üst kat pencerelerinin üstünde kabartmalar mevcuttur. Üzeri kırma çatıyla örtülüp kiremitle kaplanmış konut hala kullanılmaktadır ve iyi durumdadır.

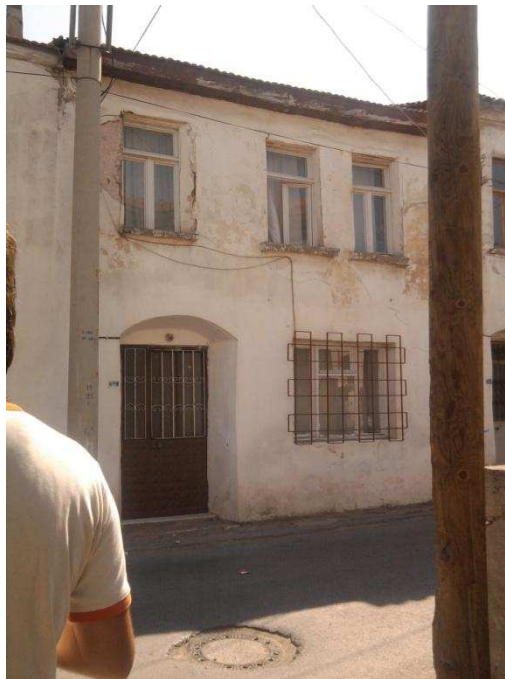
62 Ada 4 Parsel

1. İnönü Caddesi üzerinde bulunan yapının kapı numarası 66'dır. Tuğladan yığma teknikle iki katlı inşa edilmiştir. Basık kemerli bir niş içerisinde giriş kapısı olup zemin katında bir, üst katında ise üç penceresi mevcuttur. Alt kat penceresi genişletilmiştir. Üzeri kırma çatıyla örtülüp kiremitle kaplanmış konut hala kullanılmaktadır ve iyi durumdadır. Alt kat penceresinin orijinal haline geri döndürülmesi önerilmektedir.

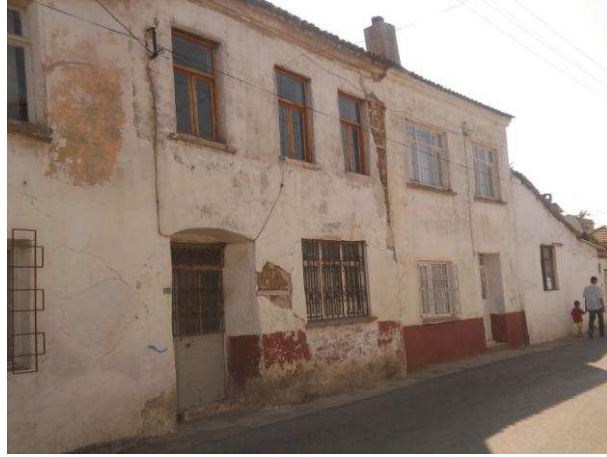
62 Ada 6 & 7 Parsel

1. İnönü Caddesi üzerinde bulunan yapıların kapı numaraları 64 ve 62'dir. Tuğladan yığma teknikle iki katlı inşa edilmiştir. Simetrik ikiz düzendeki yapıların orijinalde basık kemerli bir niş içerisinde giriş kapısı olup zemin katında bir, üst katında ise üç penceresi mevcuttur. Her iki yapının da alt kat penceresi genişletilmiştir. Sağdaki yapının üç üst kat penceresi yerine daha geniş iki pencere açılmış, girişinin yer aldığı nişin kemeri ise tamirat geçirerek köşeli bir forma sokulmuştur. Binaların üzeri kırma çatıyla örtülüp alaturka kiremitle kaplanmıştır. Orta durumdaki konutların basit onarımının yapılması ve orijinal görünümlerine geri döndürülmesi önerilmektedir.

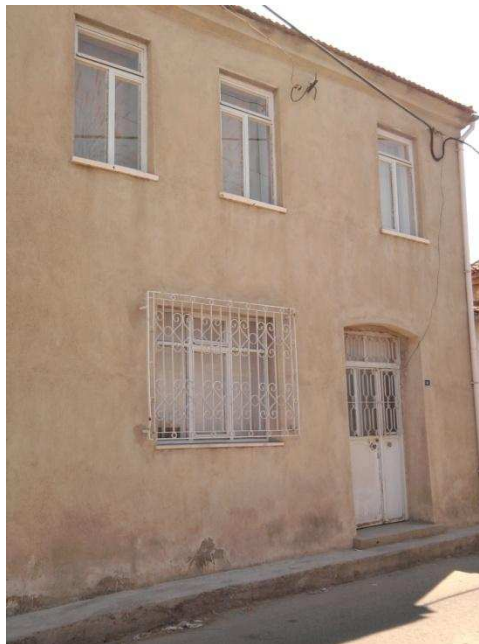
62 Ada 30 Parsel

1. İnönü Caddesi üzerinde bulunan yapının kapı numarası 42'dir. Tuğladan yığma teknikle iki katlı inşa edilmiştir. Basık kemerli bir niş içerisinde giriş kapısı olup zemin katında bir, üst katında ise üç penceresi mevcuttur. Alt kat penceresi genişletilmiştir. Üzeri kırma çatıyla örtülüp kiremitle kaplanmış konut hala kullanılmaktadır ve iyi durumdadır. Alt kat penceresinin orijinal haline geri döndürülmesi önerilmektedir.

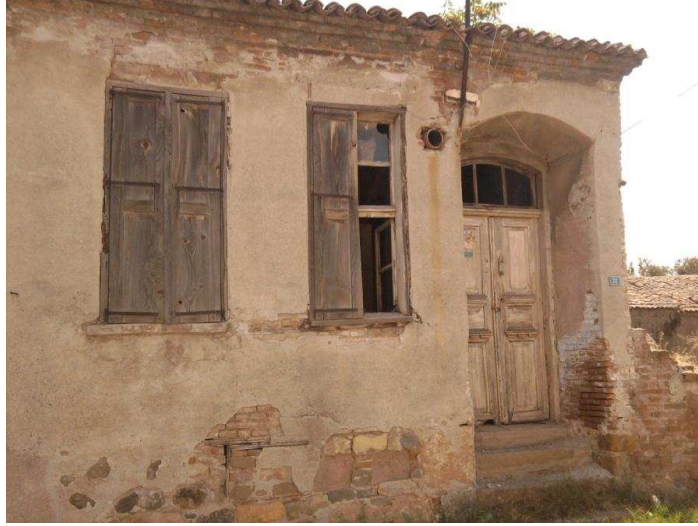
62 Ada 32 Parsel

Molla Hüseyin Sokak ile 1. İnönü Caddesi'nin kesiştiği köşede kalan yapının kapı numarası 38'dir. Tuğladan ve kerpiçten yığma teknikle tek katlı inşa edilmiştir. Ön cephesinde tuğla, yan ve arka cephelerinde kerpiç, su basman seviyesinde ise moloz taş kullanılmıştır. Caddeye bakan cephesinde basık kemerli bir niş içerisinde yer alan ve iki kanatlı ahşap kapılı girişi ile iki penceresi bulunmaktadır. Sağındaki müştemilat bölümü yıkılmıştır. Üzeri dört yöne meyilli kırma çatıyla örtülü olup alaturka kiremitle kaplanmıştır. Kötü durumdaki konut boş durumdadır ve çökme riski vardır. Acil müdahaleye ihtiyaç duyan yapı restore edilmelidir.

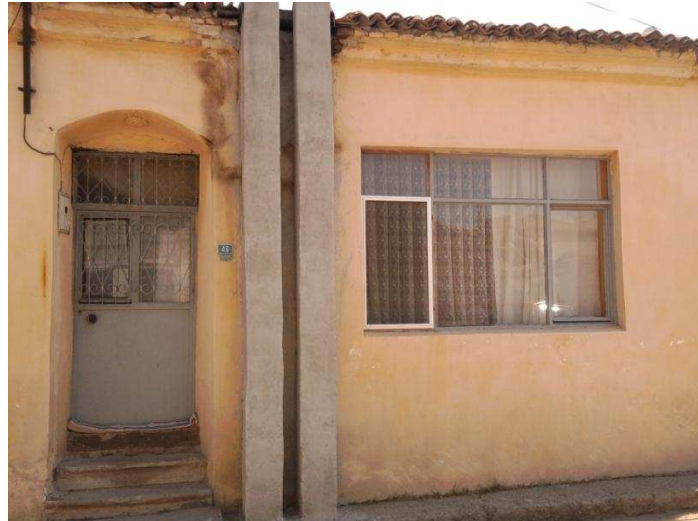
62 Ada 35 Parsel

1. İnönü Caddesi üzerinde bulunan yapının kapı numarası 46'dır. Tuğladan yığma teknikle tek katlı inşa edilen yapının basık kemerli bir niş içerisinde giriş kapısı bulunmaktadır. Niş kemerinin iç kısmında çiçek motifli kabartmalı bir süsleme mevcuttur. Caddeye bakan cephesinde bulunan iki penceresi birleştirilerek daha büyük bir pencereye çevrilmiştir. Ayrıca binanın görünümüne oldukça zarar veren iki adet baca cepheye eklenmiştir. Binanın üzeri beşik çatılı olup alaturka kiremitle kaplanmıştır. İyi durumdaki yapı konut olarak kullanılmaktadır. Orijinal görünümüne geri döndürülmesi önerilmektedir.

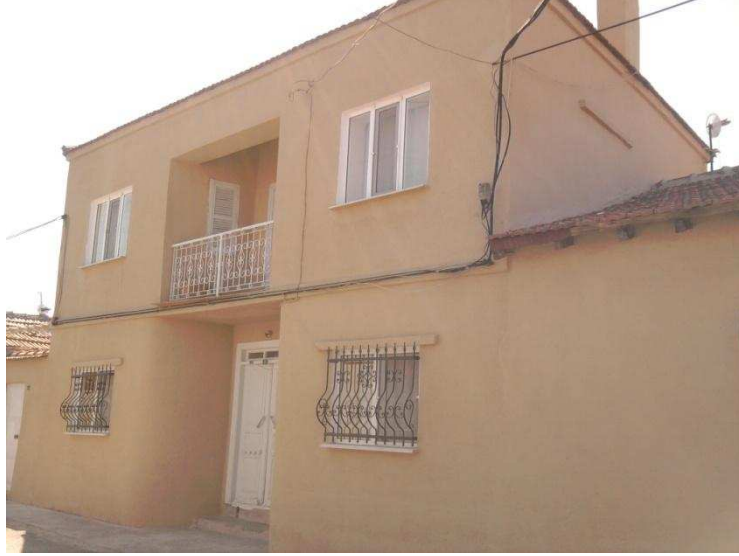
63 Ada 5 Parsel

Barka Sokak'ta bulunan yapının kapı numarası 23'tür. Taş ve tuğladan yığma teknikle iki katlı inşa edilmiştir. Ana girişi yan kısımları kavisli bir niş içerisinde bulunup ahşaptan iki kanatlı kapılıdır. Katlarda ikişer pencere olup üst katta girinti şeklinde balkon mevcuttur. Burada da balkon kapısına ek olarak mekâna bakan iki küçük ve ahşap kepenkli pencere vardır. Dört yöne meyilli kırma çatısı olup üzeri alaturka kiremitle kaplanmıştır. İyi durumdaki konut halen kullanılmaktadır.

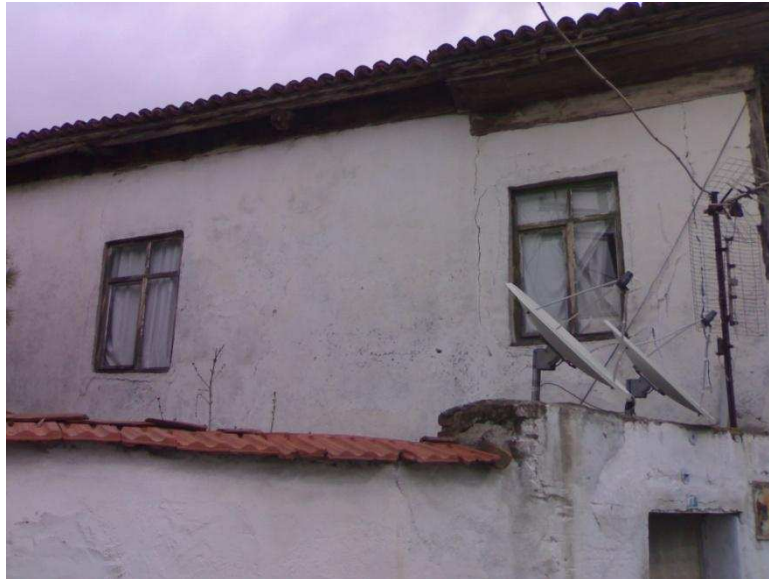
63 Ada 17 Parsel

Müftü Sokak'ın Sakarya Caddesi'ne açıldığı gölümde bulunan yapının kapı numarası 20'dir. Ahşap ve tuğladan yığma teknikle iki katlı inşa edilmiştir. Yan tarafındaki bahçesinden girişi bulunmaktadır. Sokağa bakan ön cephesi daha gösterişli olmasına rağmen sıva tabakasından ötürü yapının mimari detayları güçlkle seçilmektedir. Dört yöne meyilli kırma çatılı olup üzeri alaturka kiremitle kaplıdır. Orta durumdaki konut halen kullanılmaktadır. Restore edilmesi önerilmektedir.

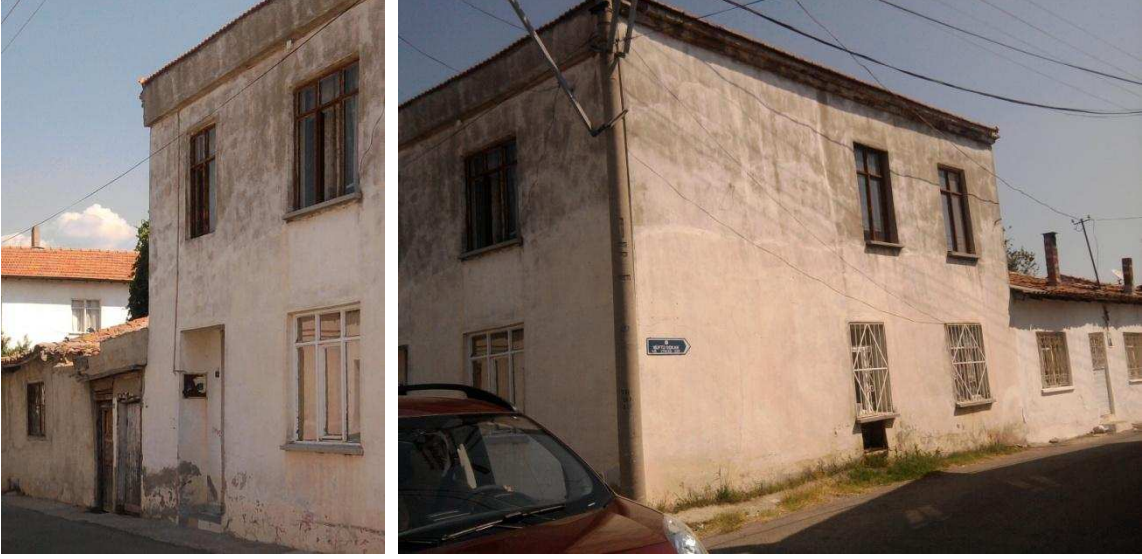
63 Ada 26 Parsel

Müftü Sokak ile 1. İnönü Caddesi'nin kesiştiği köşede bulunan yapının kapı numarası 72'dir. Tuğladan yığma teknikle iki katlı inşa edilen yapı zaman içerisinde birçok değişikliğe uğramıştır. Sokağa bakan pencerelerinden bir kısmı doldurularak kapatılmış, caddeye bakan pencereleri ise genişletilmiştir. Giriş kapısının içinde bulunduğu niş basık kemerli yapısını kaybetmiştir. Halen kullanımda olan ve dört yöne meyilli kırma çatılı konutun üzeri kiremitle kaplanmıştır. Orta durumdaki yapının eski haline döndürülerek restore edilmesi önerilmektedir.

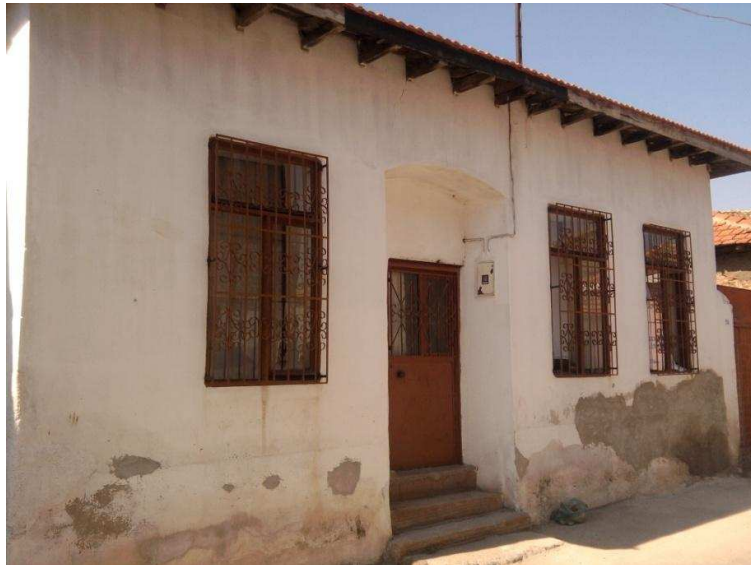
64 Ada 6 Parsel

Güzel Sokak'ta bulunan yapının kapı numarası 8'dir. Tuğladan yığma teknikle tek katlı inşa edilmiştir. Sokağa bakan cephesinde basık kemerli bir niş içerisinde girişi ve üç adet penceresi bulunmaktadır. Kırma çatılı olup üzeri kiremitle kaplıdır. İyi durumdaki konut halen kullanımdadır. Dış cephesinde zamana bağlı eskimeler mevcut olup basit onarımının yapılması önerilmektedir.

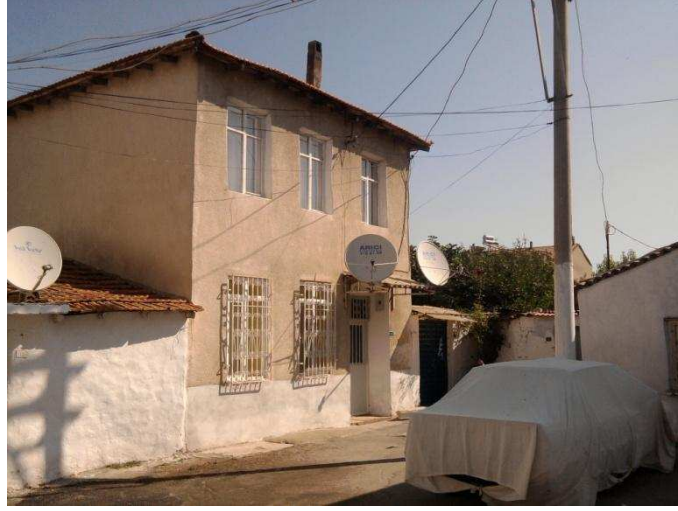
64 Ada 29 Parsel

Işık Sokak'ta bulunan yapının kapı numarası 16'dır. Tuğladan yığma teknikle iki katlı inşa edilmiştir. Sokağa bakan cephesinde basık kemerli bir niş içerisinde giriş kapısı ve alt katında iki, üst katında ise üç adet olmak üzere toplam beş penceresi mevcuttur. Dört yöne meyilli kırma çatılı olup üzeri kiremitle kaplıdır. Giriş üzerinde dış cepheye zarar veren eklentiler mevcuttur. İyi durumda olan ve halen kullanılan konutun eklentilerden arındırılması önerilmektedir.

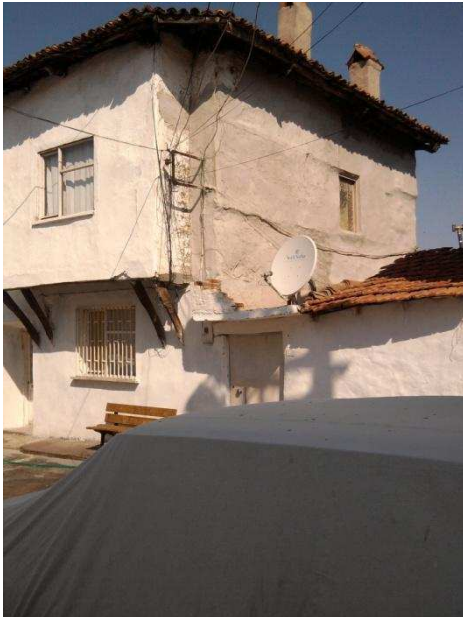
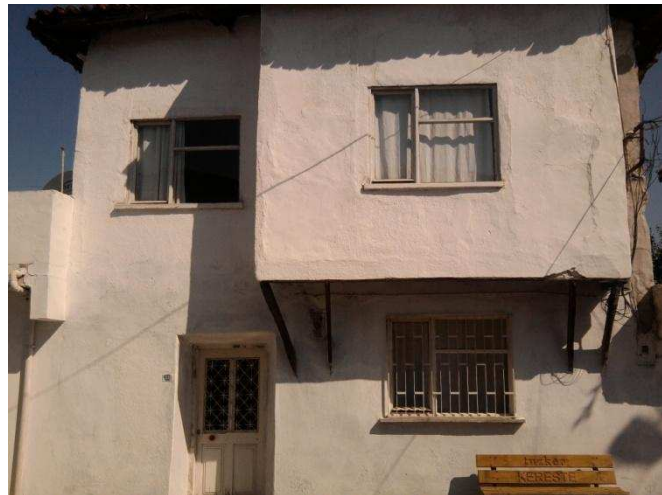
64 Ada 31 Parsel

Işık Sokak'ta bulunan yapının kapı numarası 14'tür. Ahşap ve tuğladan yığma teknikle iki katlı inşa edilen yapı zaman içerisinde birçok değişiklik geçirmiş olup orijinal dış cephesini kaybetmiştir. Ön cephesinde cumbası vardır ve altı ahşap desteklidir. Alt katında girişi ve bir penceresi, üst katında ise biri cumbada olmak üzere iki penceresi mevcuttur. Kırma çatılı olup üzeri alaturka kiremitle örtülüdür. Kötü durumdaki konut halen kullanılmaktadır. Orijinal yapısına geri döndürülerek restore edilmesi önerilmektedir.

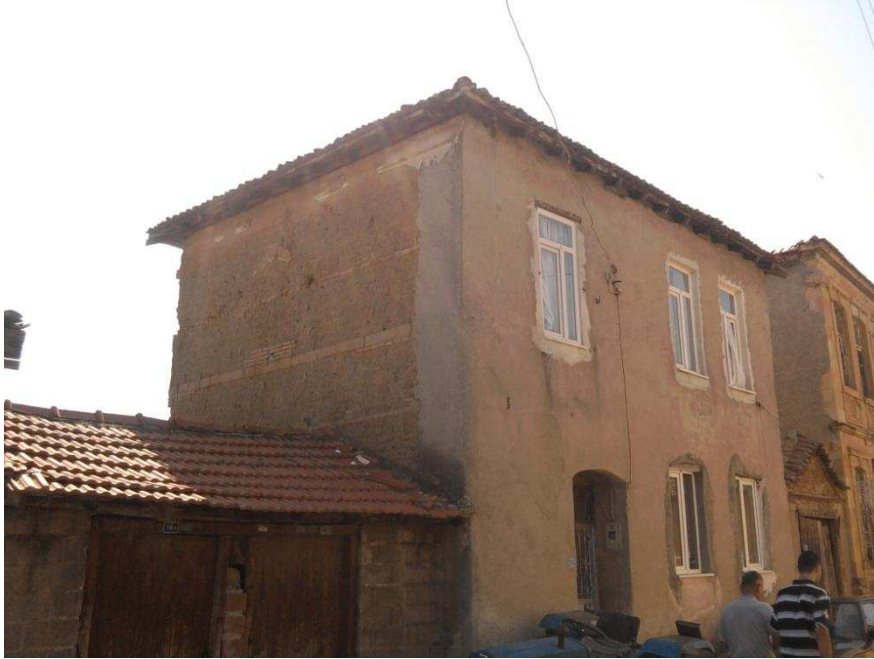
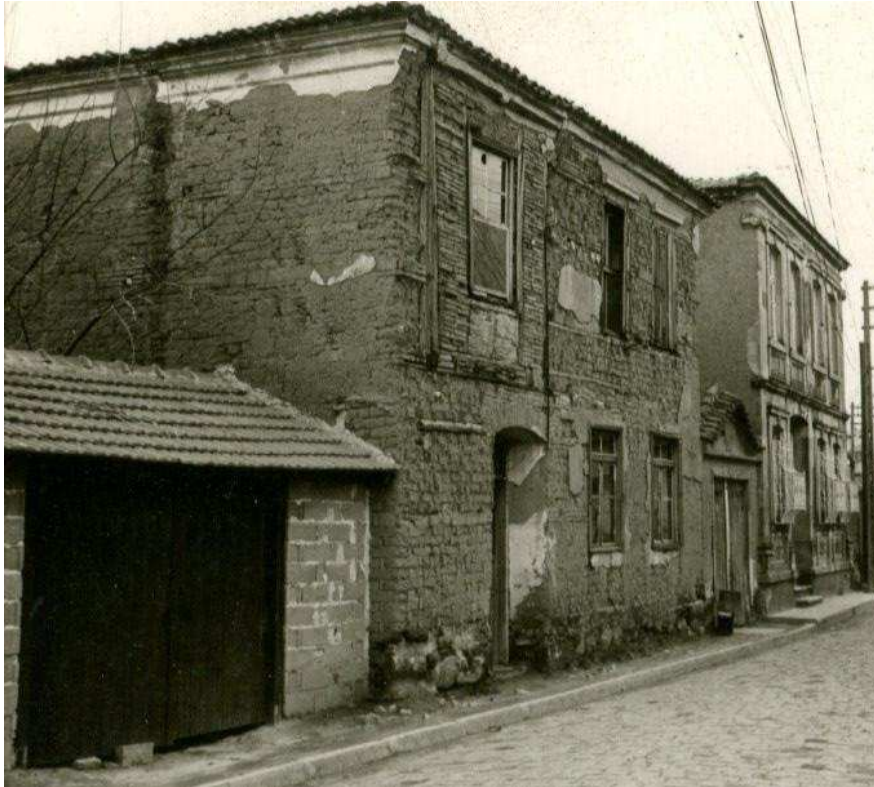
64 Ada 39 Parsel

Sakarya Caddesi'nde bulunan yapının kapı numarası 16'dır. Tuğla ve kerpiçten yığma teknikle iki katlı inşa edilmiştir. Su basman seviyesi taşandır. Alt katında basık kemerli bir niş içerisinde bulunan girişi ve iki penceresi, üst katında ise üç penceresi mevcuttur. Dört yöne meyilli kırma çatılı olup üzeri kiremitle kaplanmıştır. Çatı saçağındaki sıva kabartmalar dökülmüştür. Binanın ön cephesi yenilenmiştir ve eskiye göre daha iyi durumdadır. Orta durumda olan ve halen kullanılan konutun restore edilmesi önerilmektedir.

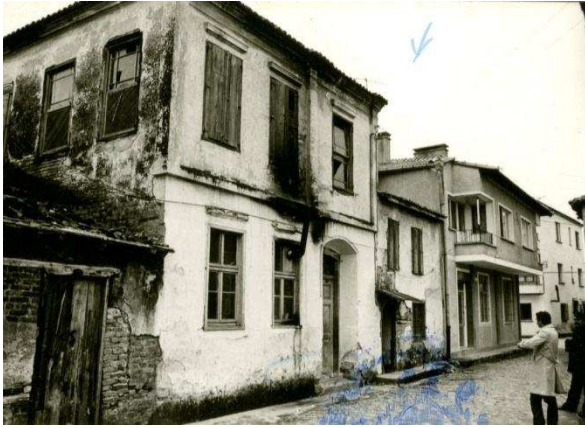
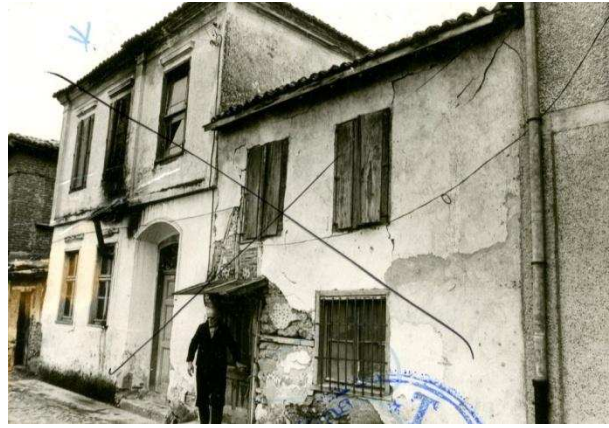
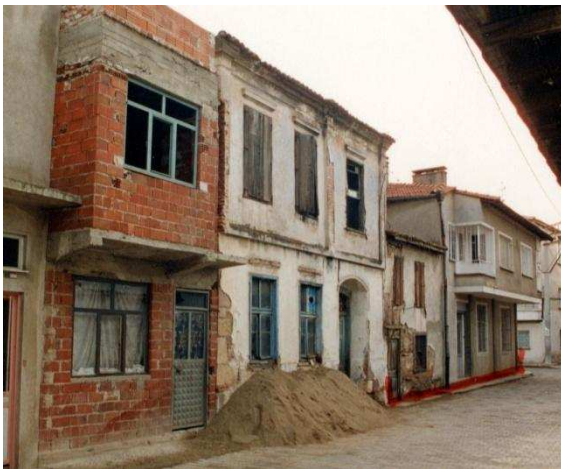
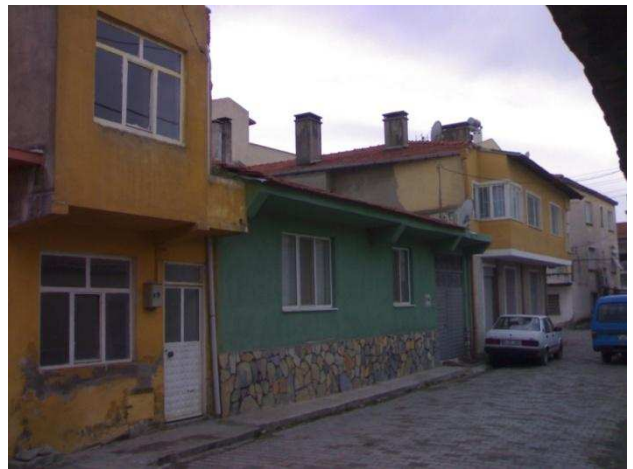
169 Ada 2 Parsel

Bardakçı Sokak'ta bulunmuş olan tescilli kayıp sivil mimarlık örneği taş ve tuğladan yığma teknikle inşa edilmiş iki katlı bir yapıdır. Tuğla malzeme üst katta, taş malzeme ise alt katta kullanılmıştır. İki kat arasında silme olup köşelerde ve giriş üzerindeki pencerenin yanında kabartmalı payeler bulunmaktadır. Pencereleri ahşap kepenkli olup üst kısımlarında da sıva kabartmalar vardır. Eserin üzeri dört yöne meyilli kırma çatıyla örtülmüş olup alaturka kiremitli kaplanmıştır. Çatı saçağında da tuğladan kabartmalar mevcuttur. Alt katında basık kemerli bir niş içerisinde bulunan ve ahşaptan iki kanatlı kapısı olan girişi ile iki penceresi, üst katında ise üç penceresi bulunmaktadır. Üst kat yan cephesinde üç penceresi daha mevcuttur. Yan tarafındaki tek katlı müstemilat yıkılıp yerine betonarme bir yapı yapılıncaya önce bu üç pencere işlevini yitirmiştir. Zaman içerisinde bilinmeyen bir sebepten ötürü tamamen yıkılan yapının yerinde de günümüzde tek katlı betonarme bir yapı vardır. Tarihi değerlere sahip çıkılması açısından tescilli yapının orijinal kütle ve geometride, tüm mimari detaylarını yansıtacak şekilde yerine yeniden inşa edilmesi önerilmektedir. Fotoğraflarda binanın 1985'ten günümüze değişimi gözükmektedir.

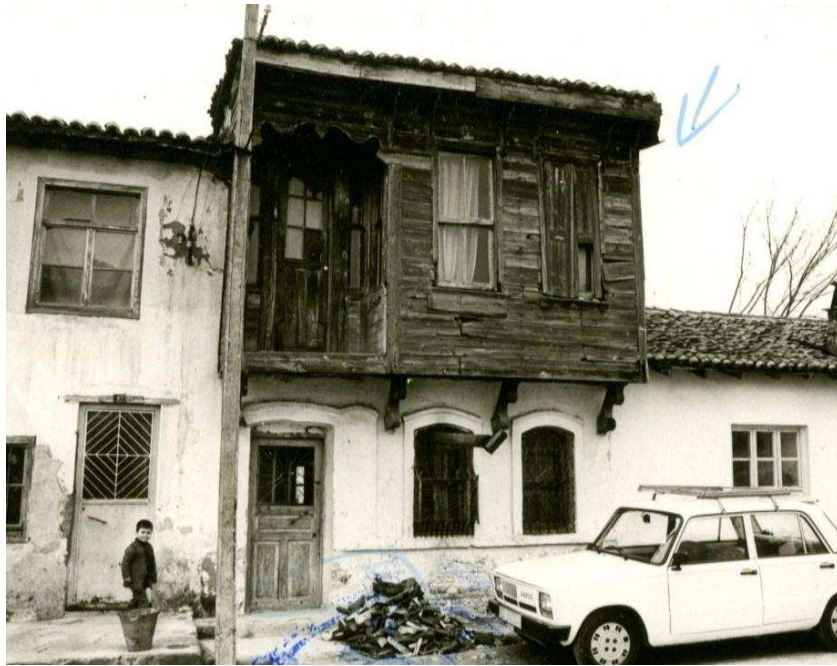
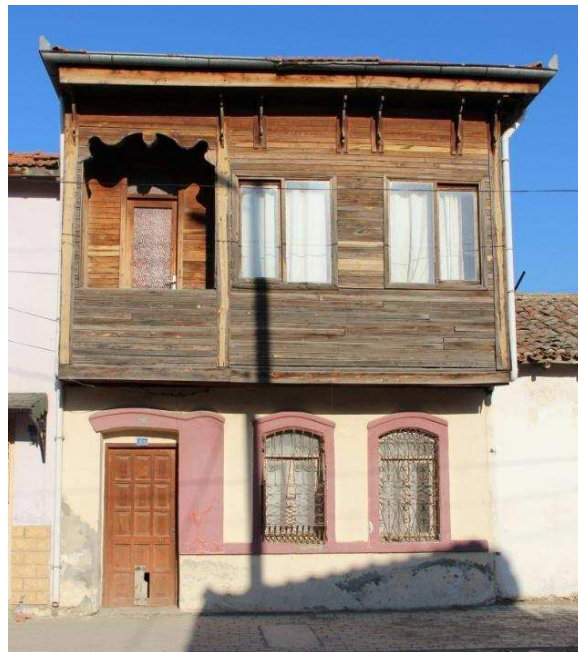
170 Ada 103 Parsel

Kavakdibi Caddesi üzerinde bulunan tescilli yapının kapı numarası 51'dir. Tuğla ve ahşaptan yığma teknikle iki katlı inşa edilmiştir. Alt katında basık kemerli kapısı ve iki penceresi bulunmaktadır. Buradaki kapı ve pencere söveleri betondan kabartmalı yapılmıştır. Üst katı cumbalı ve balkonlu olup cumba üzerinde iki pencere bulunmaktadır. Balkonda ise kapıya ek olarak mekâna bakan bir de pencere mevcuttur. Ayrıca balkon girintisinin üst kısmı da ahşaptan süslemelidir. Çatı saçağını taşıyan yedi adet işlemeli ahşap destek olup kırma çatının üzeri alaturka kiremitle kaplıdır. Yapı yakın zamanda restore edilmiş olup halen konut olarak kullanılmaktadır ve iyi durumdadır. Cumbayı taşıyan dört ahşap destek günümüzde mevcut değildir. Ayrıca cumba pencereleri de genişletilmiştir. Yapının orijinal görünümüne geri döndürülmesi önerilmektedir.

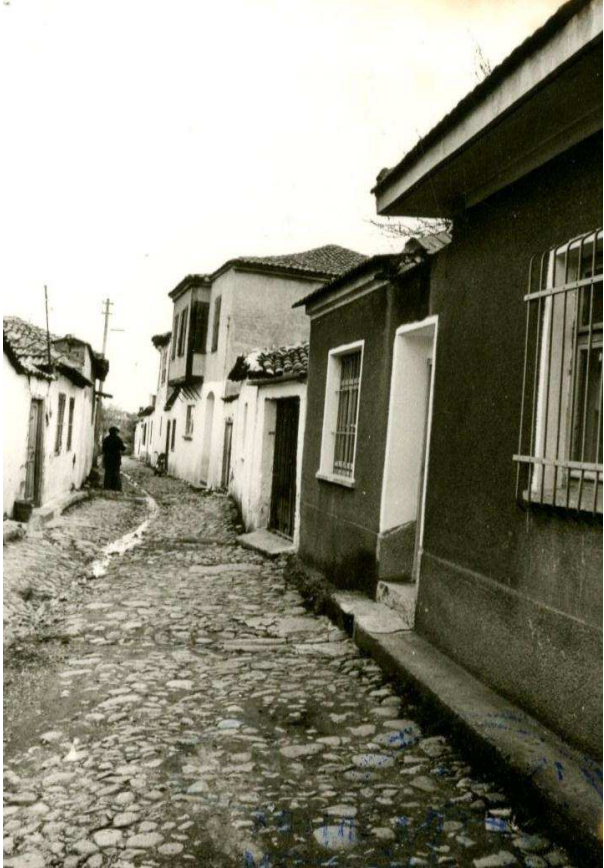
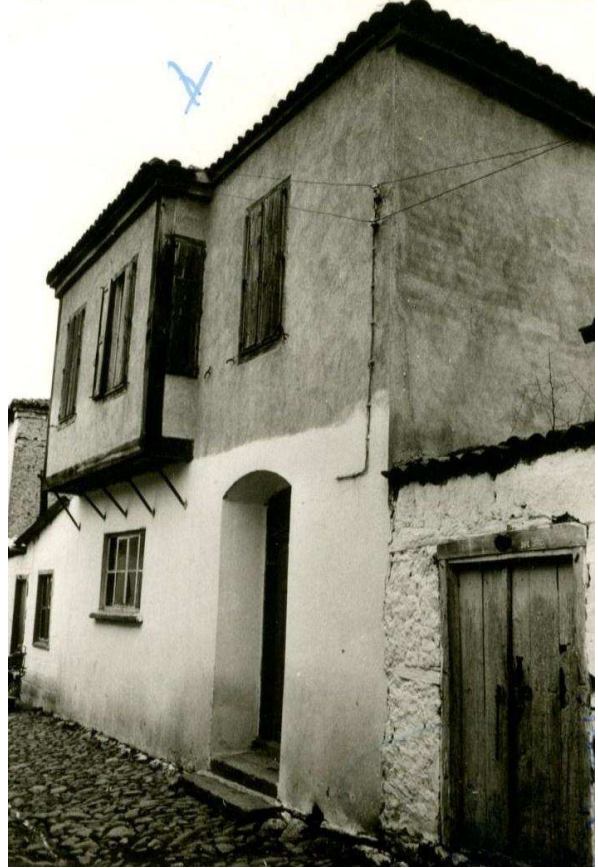
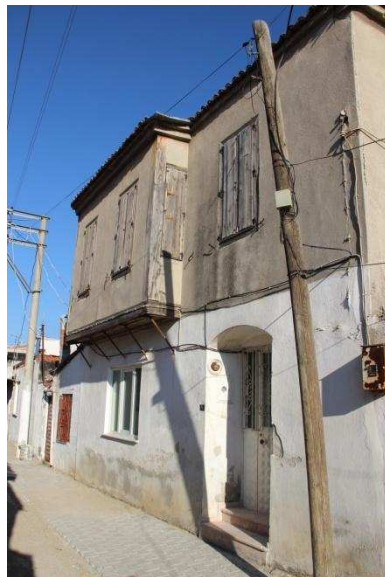
170 Ada 110 Parsel

Bahçe Sokak'ta bulunan tescilli yapının kapı numarası 8'dir. Tuğladan yığma teknikle iki katlı inşa edilmiştir. Alt katında basık kemerli niş içerisindeki girişi ve sonradan genişletilmiş bir penceresi, üst katında ise dört penceresi ve ahşaptan bir cumbası bulunmaktadır. Pencereilerin üçü cumbanın üzerinde olup biri diğerlerine göre daha küçüktür ve cumbanın yan tarafındadır. Cumbanın alt kısmında metal destekler bulunmaktadır. Üst kat pencereleri ahşap kepenklidir. Çatısı kırma olup alaturka kiremitle kaplanmıştır. Halen konut olarak kullanılmaktadır. İyi durumdaki yapının dış cephesinin yenilenmesi önerilmektedir.

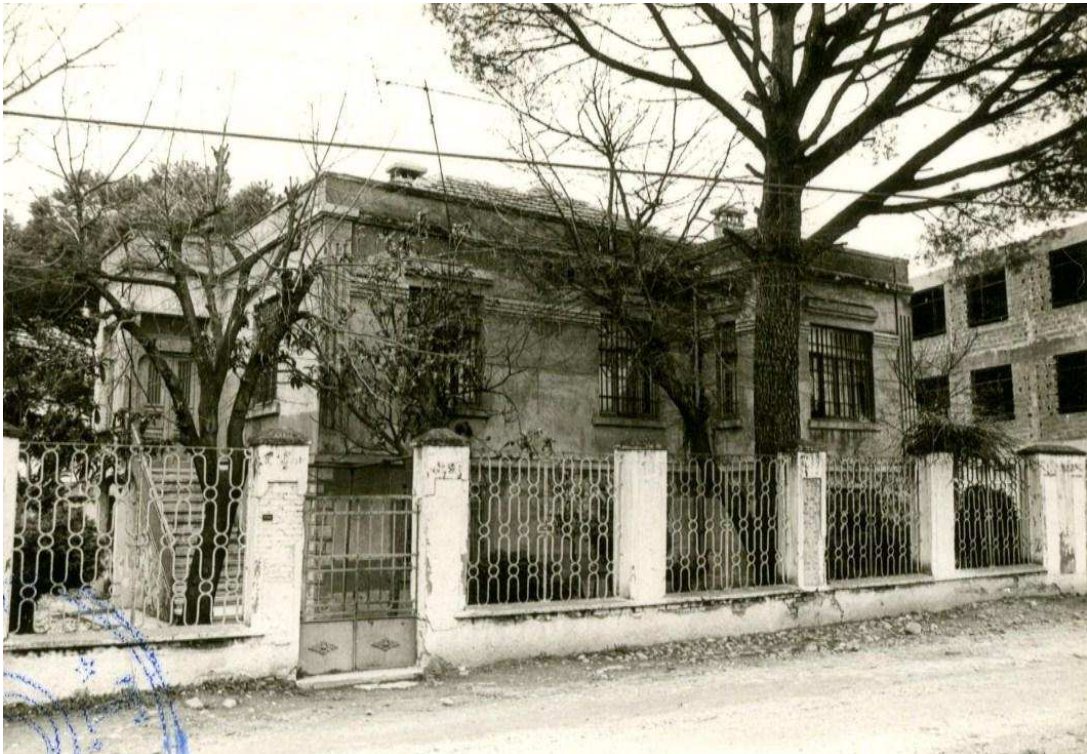
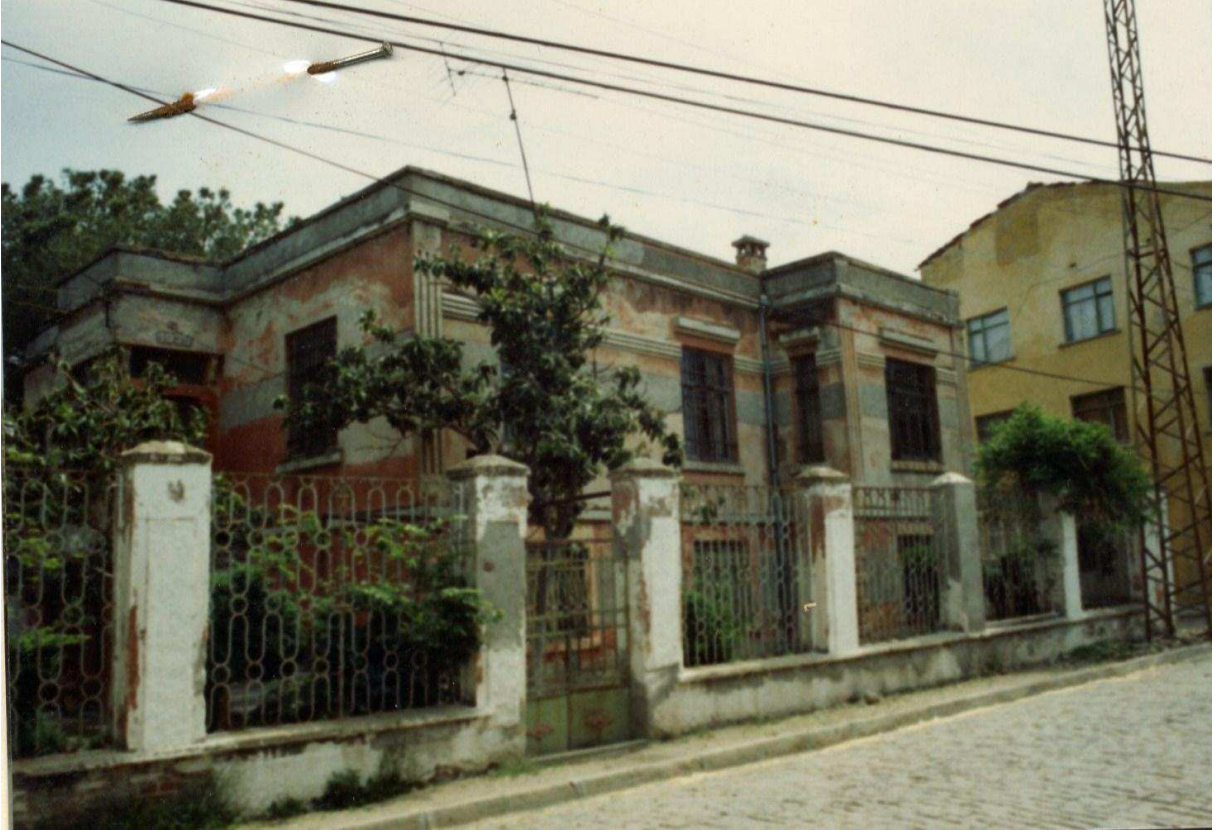
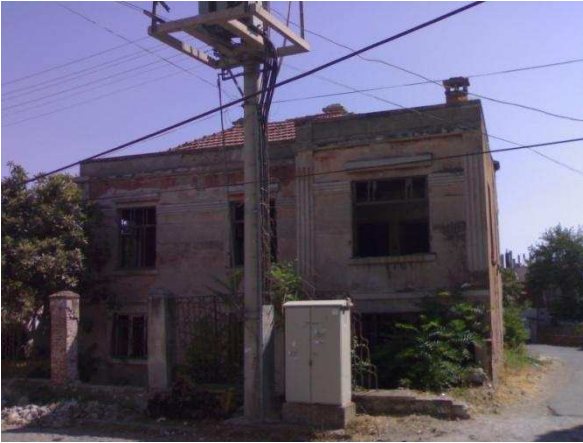
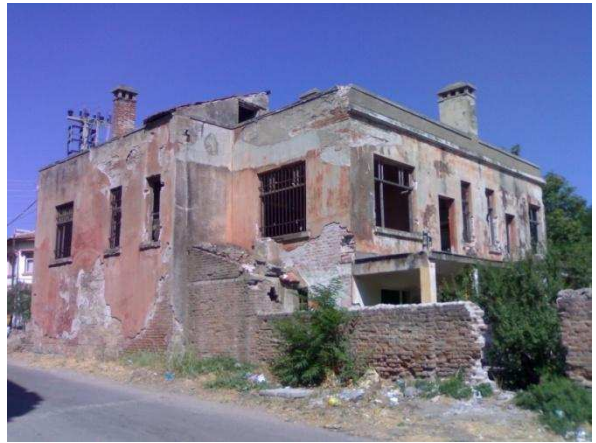
170 Ada 128 Parsel

Kavakdibi Caddesi ile Semiz Sokak'ın kesiştiği köşede bulunan tescilli yapının kapı numarası 31'dir. Pazarbaşı Hamamı'nın hemen yanında bulunan, taş ve tuğladan yığma teknikle inşa edilmiş yapı günümüzde terk edilmiş durumdadır. 1935'te yapılmış olan iki katlı binanın üç cephesi bahçesinin içerisinde kalmakta, diğer cephesi de Semiz Sokak'a bitişik durumdadır. Orijinalde bahçesi çok daha büyük olup çevre düzenlemeleri yüzünden zamanla küçülmüştür. Cumhuriyet Dönemi'nden izler taşıyan modern bir mimariye sahiptir. Dış cephesinde sıvadan kabartmalar bulunmaktadır. İç döşemeleri ahşaptandır. Çatısı kırma olup Marsilya kiremit ile kaplanmıştır. Kavakdibi Caddesi'nden mahreç alan yapının arkası geniş bir boş alana bakmaktadır. Taşıyıcı sistemi itibarıyla konut sağlam durumda olsa da bakımsızlık, kaçak kazılar ve metal kısımlarının gelir amaçlı sökülmesinden dolayı harap olmuştur. Rutubetten dolayı çatısının ahşap iskeleti zayıflamış ve yer yer çökmeler yaşanmıştır. Yine rutubetten dolayı dış cephesinde dökülmeler yaşanmış, iç kısımdaki döşemeler ve kaplamalar eskiyerek zarar görmüştür. Bazı odalarında mevcut olan çiçek motifli freskleri de rutubet yüzünden tehdit altındadır. Giriş kısmından ikinci kata yükselen basamaklar buraya erişimin engellenmesi maksadı ile kırılmış, ilk kattaki mutfağın bankosu ve bitişindeki duvar da defin amaçlı yapılan kaçak bir kazı yüzünden büyük ölçüde tahrip edilmiştir. Aynı şekilde binanın ikinci katına içeriden erişimin engellenmesi maksadı ile ilk kattan yükselen ahşap merdivenin önüne sonradan bir duvar örülmüştür. Ayrıca yapının balkon demirleri ve pencerelerinin hemen hemen tamamı sökülüştür. Yapı, Burhaniye'nin kendine has mimari tarza sahip eserlerinden birisidir. Mimari olarak tamamen farklı dönemlere ait olsalar da Pazarbaşı Hamamı ile birlikte bir bütün oluşturmaktadırlar. Yapının restore edilmesi önerilmektedir. Bu işlemlere müteakip eser tek başına konut olarak, bir diğer seçenek olarak da Pazarbaşı Hamamı ile birlikte sosyal/kültürel amaçlı kullanılabilir. Fotoğraflarda binanın 1985'ten günümüze geçirdiği değişimler görülmektedir.

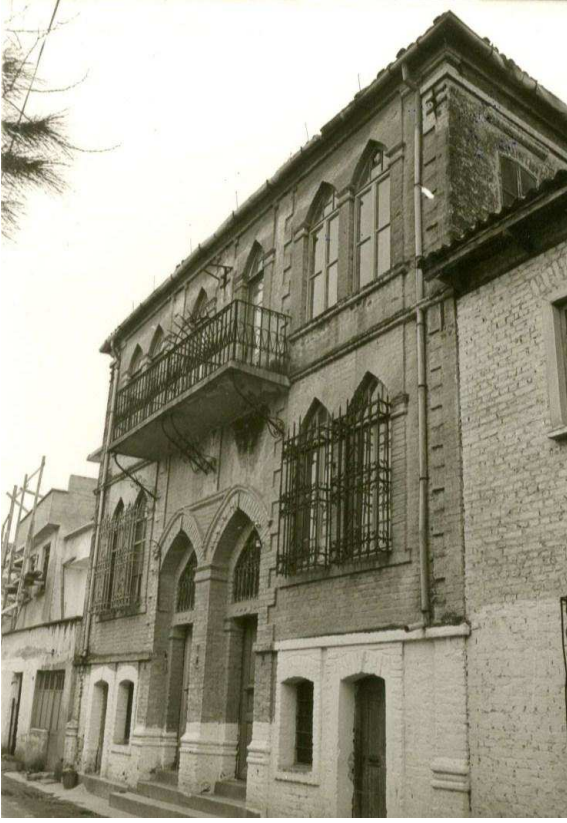
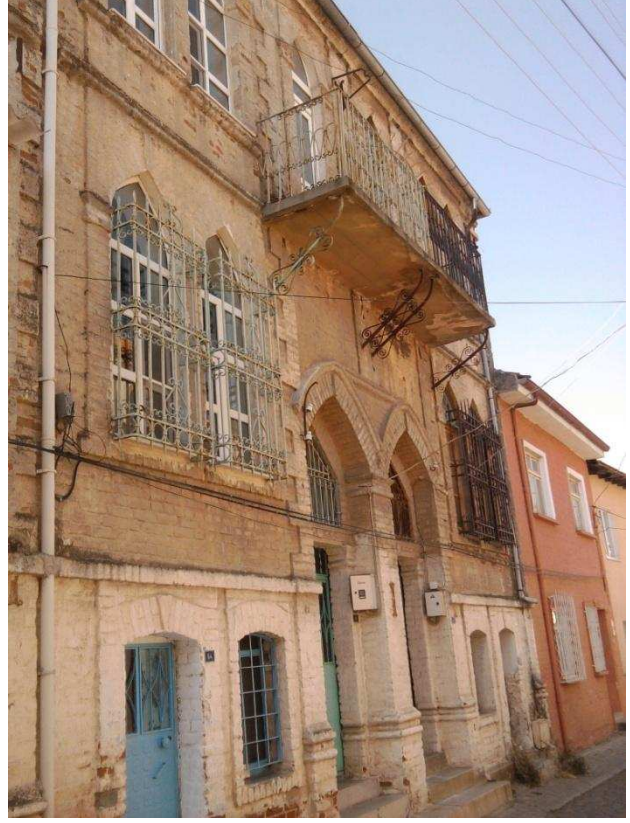
177 Ada 3 & 4 Parsel

Fabrika Sokak'ta bulunan tescilli yapıların kapı numaraları 4 ve 6'dır. Tuğladan yığma teknikle ve ikiz nizamda bodrum üzeri iki katlı inşa edilmişlerdir. Giriş kapıları bodrum kat seviyesinde olup sivri kemerli, üzeri aydınlık pencereli ve ahşaptan iki kanatlı kapılıdır. Yine bodrum katta basık kemerli küçük birer kapı ve birer pencere daha bulunmaktadır. İlk katlarında sivri kemerli ikişer pencere, ikinci katlarında ise yine sivri kemerli ikişer pencere ile ortak kullanılan betondan bir balkon bulunmaktadır. Ayrıca her iki yapıdan da balkona açılan sivri kemerli birer balkon kapısı vardır. Balkonun alt kısmında demir destekler mevcuttur. Pencere ve kapı söveleri tuğladan kabartma yapılarak ve yalancı payelerle kurt dişi motifi cephede işlenerek plastik bir özellik verilmiştir. Çatı alaturka kiremitli olup altı silmelidir. İyi durumdaki konutlar halen kullanılmakta olup iyi durumdadırlar. Dış cephelerinin yenilenmesi ve yapıların ön plana çıkarılması önerilmektedir.

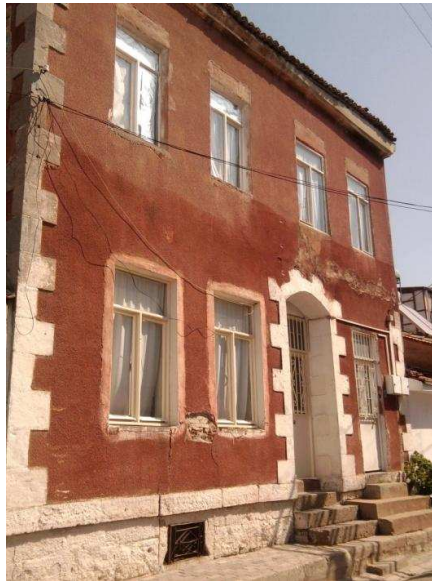
177 Ada 18 Parsel

Dumlupınar Sokak'ta bulunan tescilli yapının kapı numarası 6'dır. Tuğladan yığma teknikle iki katlı inşa edilmiştir. Su basman seviyesi taştandır. Bodrum katı da mevcuttur. Sokağa bakan cephede alt katında basık kemerli niş içerisindeki girişi ve üç penceresi, üst katında ise dört penceresi bulunmaktadır. Üst kat pencereleri üzerindeki kabartmalar dökülmüştür. Girişine dört basamak merdiven ile çıkılmakla birlikte alt kat pencerelerinden biri sonradan ikinci bir girişe dönüştürülmüştür. Kapı nişi çevresi ve köşeler taştan dış motiflidir. Kıрма çatılı olup üzeri alaturka kiremitle kaplıdır. Orta durumdaki konutun duvarlarında çatlak ve dökülmelere rastlanmaktadır. Restore edilmesi önerilmektedir.

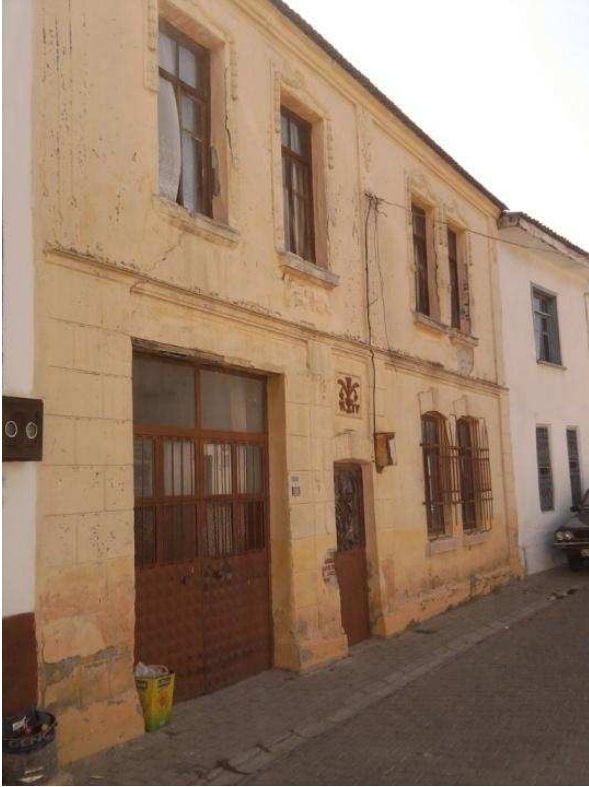
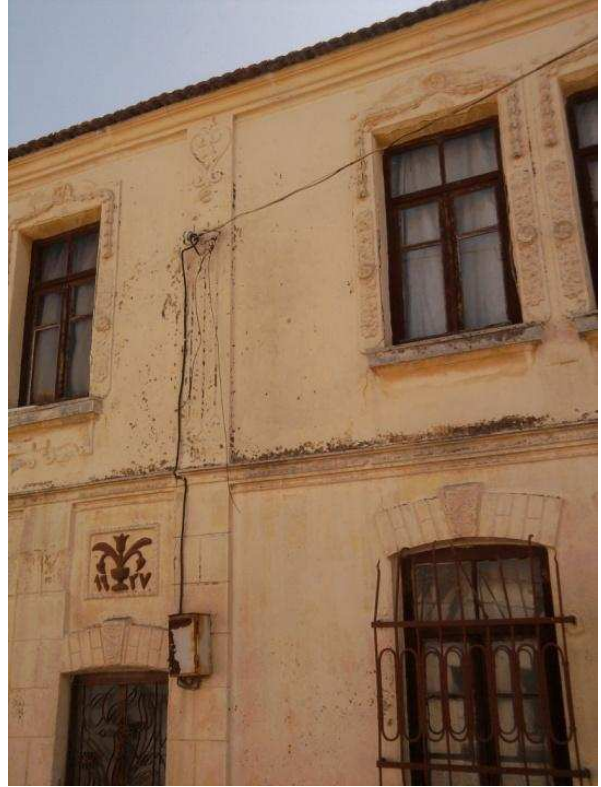
177 Ada 23 Parsel

Atatürk Caddesi'nde bulunan tescilli yapının kapı numarası 89'dur. Tuğladan yığma teknikle iki katlı olarak 1927'de inşa edilmiştir. Cumhuriyet Dönemi mimarisini güzel yansıtan bir örnektir. Alt katında depo olarak düzenlenmiş bir kısmı ve basık kemerli girişi ile iki penceresi, üst katında ise dört penceresi bulunmaktadır. Alt kat pencere ve giriş lentoları kabartmalı olup üst kat pencerelerinin etrafında sıvadan kabartmalı işlemler mevcuttur. İki kat arasında silme olup köşelerde ve giriş etrafında üzerinde yıldız motifleri olan kabartmalı yalancı payeler vardır. Çatısı kırma olup üzeri Marsilya kiremit ile kaplıdır. Halen konut olarak kullanılan yapı iyi durumda olmasına karşın dış cephesinde zamana bağlı eskimeler vardır. Restore edilmesi önerilmektedir.

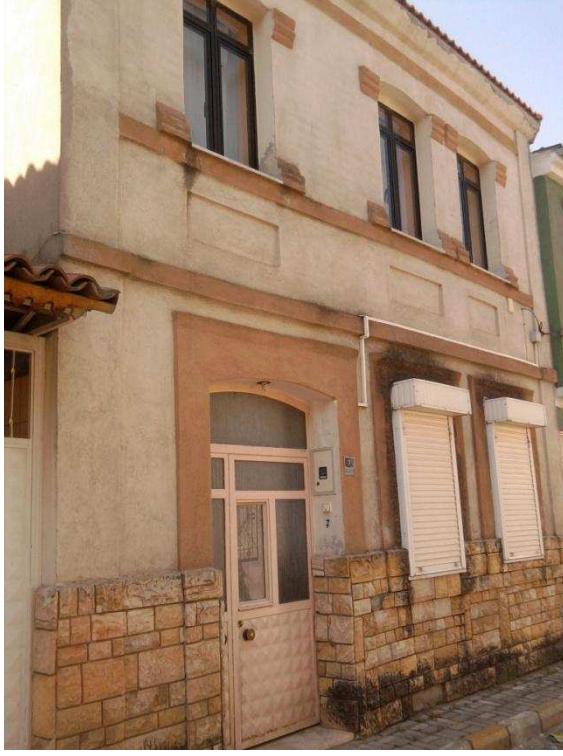
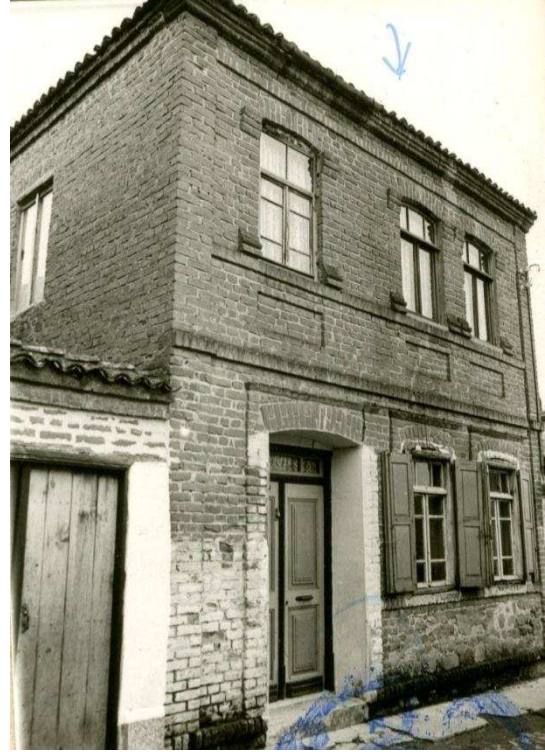
178 Ada 4 Parsel

Kemer Sokak'ta bulunan tescilli yapının kapı numarası 7'dir. Tuğladan yığma teknikle iki katlı inşa edilmiştir. Alt katında basık kemerli bir niş içerisindeki girişi ile iki penceresi, üst katında ise üç penceresi bulunmaktadır. Ön cephesinde kapı ve pencere kenarlarında tuğladan kabartmalar olup buraya plastik bir özellik verilmeye çalışılmıştır. İki kat arasında silme olup çatı saçağı iki sıra tuğladan bindirmeli olarak yapılmıştır. Üst kat yan cephelerinde de birer penceresi mevcuttur. Çatısı dört yöne meyilli kırma olup üzeri kiremitle kaplıdır. Günümüzde iyi durumda olan konut hala kullanılmasına karşın ilk kat pencerelerindeki panjurlar ve taş kaplama binanın orijinal görünüşüne zarar vermektedir. Eserin eski haline geri döndürülmesi önerilmektedir.
