BURHANIYE'NİN TARİHİ YAPILARI

Hasan Sercan SAĞLAM

BURHANIYE BELEDİYESİ KÜLTÜR YAYINI – 16

Şehir Plancısı

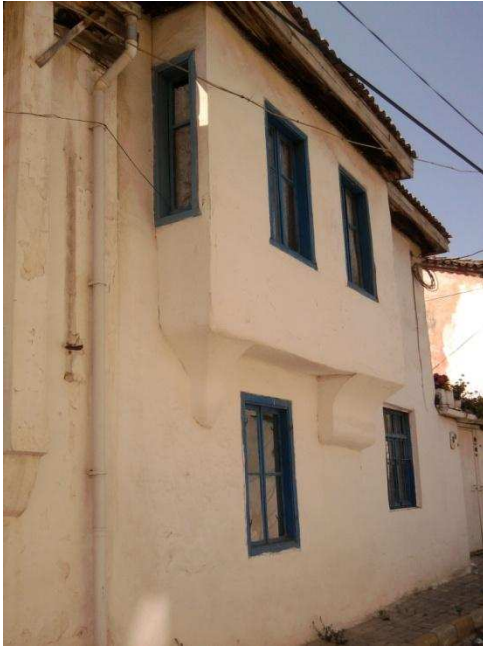
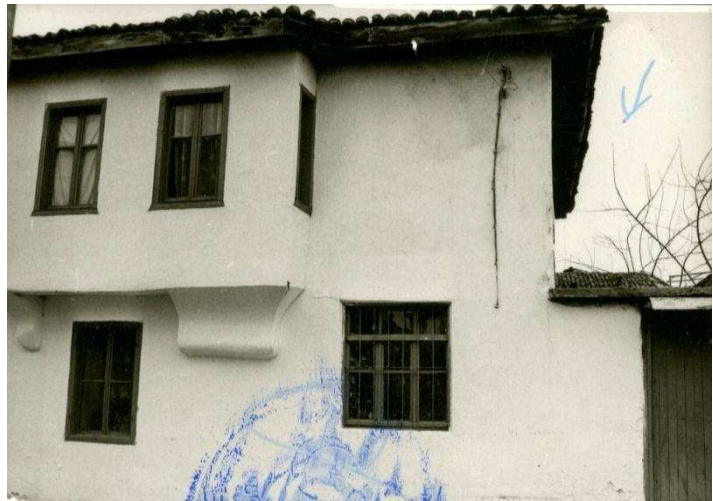
178 Ada 7 Parsel

Kemer Sokak'ta bulunan tescilli yapının kapı numarası 3'tür. Kerpiç ve tuğladan yığma teknikle iki katlı inşa edilmiştir. Girişi bahçesinden olup ön kısmında altı ahşap destekli bir cumbası mevcuttur. Cumbanın sokağa bakan kısmında iki, yanlarında ise birer penceresi bulunmaktadır. Alt katında iki penceresi bulunan yapının ahşap iskeletli kırma çatısı alaturka kiremitle kaplıdır. Dış cephesi itibariyle iyi durumdaki konut hala kullanılmaktadır fakat çatısı eskimiş ve yıpranmıştır. Basit onarımının yapılması önerilmektedir.

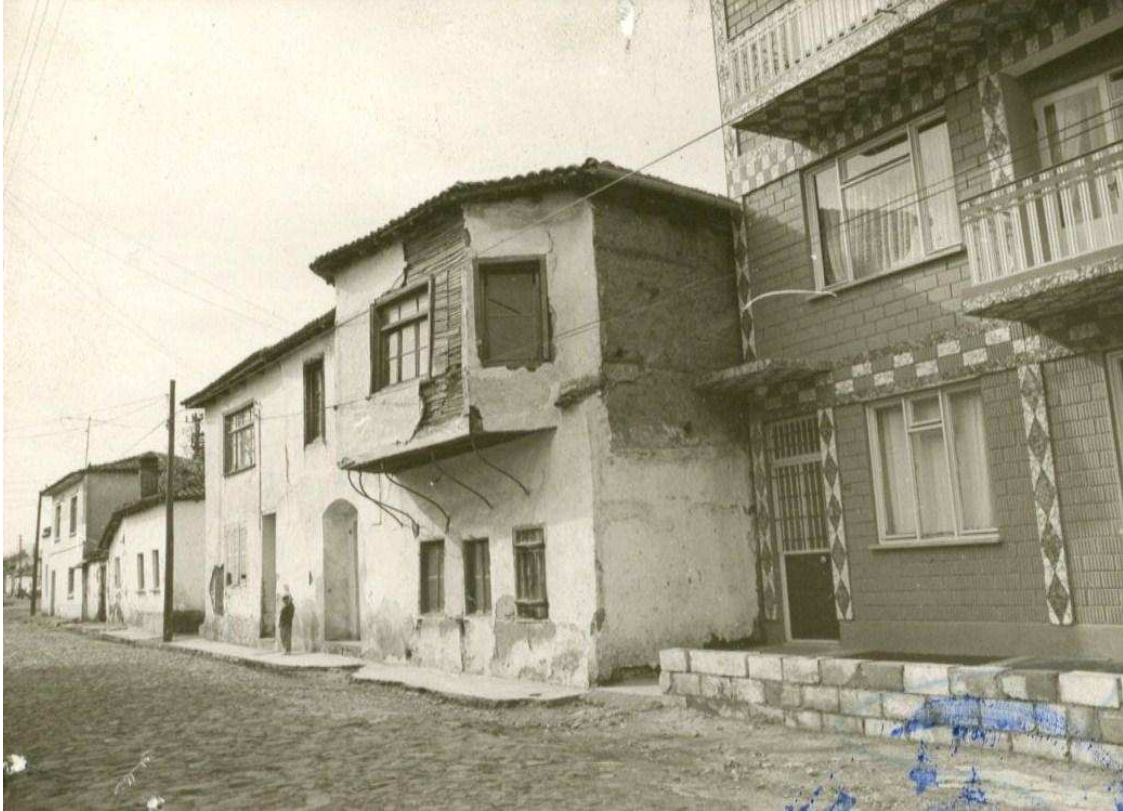
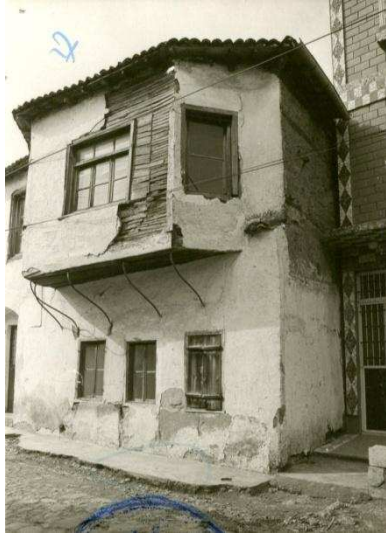
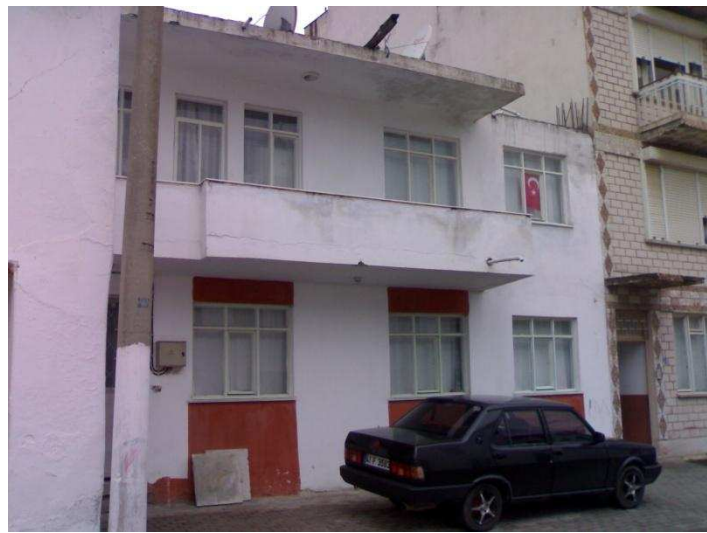
179 Ada 9 Parsel

Atatürk Caddesi'nde bulunmuş olan tescilli kayıp sivil mimarlık örneği kerpiç ve ahşaptan yığılma tekniğiyle inşa edilmiş iki katlı bir yapıdır. Alt katında basık kemerli bir niş içerisindeki girişi ile üç penceresi, üst katında ise iki penceresi daha ve üç pencereli bir cumbası bulunmaktadır. Çıkmadaki pencereler üç yüzeyde de birer adet olacak şekilde tertip edilmiştir. Cumbanın kenar kısımları cepheye geniş açıyla uzanmakta olup alt kısmında metal destekler mevcuttur. Üzeri çok yöne meyilli ve alaturka kiremitli bir kırma çatı ile örtülüdür. Zaman içerisinde bilinmeyen bir sebepten ötürü yıkılan yapının yerinde günümüzde iki katlı betonarme bir bina vardır. Tescilli yapının orijinal kütle ve geometride, tüm mimari detaylarını yansıtabilecek şekilde yerine yeniden inşa edilmesi önerilmektedir.

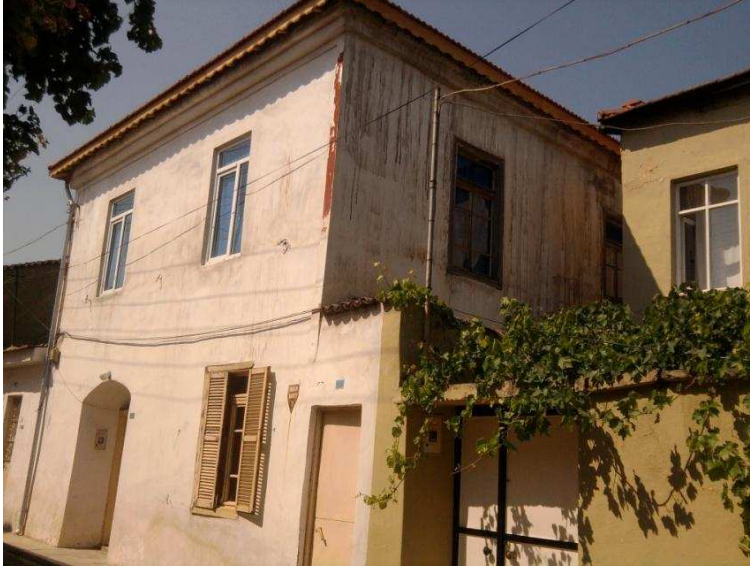
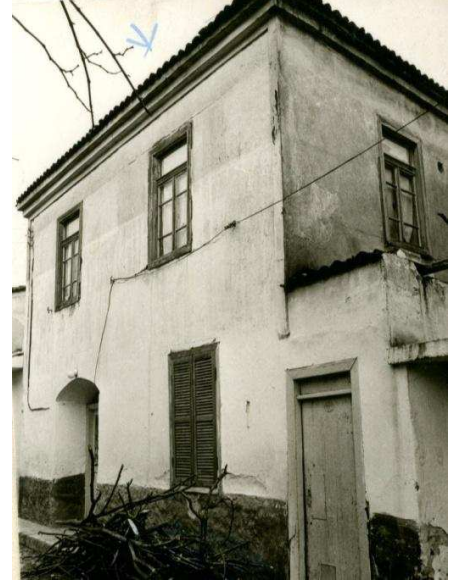
189 Ada 11 Parsel

Ege Sokak'ta bulunan tescilli yapının kapı numarası 22'dir. Tuğla ve kerpiçten yığma teknikle iki katlı olarak 1898'de inşa edilmiştir. Alt katında basık kemeri bir niş içerisinde bulunan girişi ile ahşap kepenkli bir penceresi, üst katında ise kepenksiz iki penceresi bulunmaktadır. Yan cephesinde iki penceresi daha vardır. Çatısı dört yöne meyilli kırma olup üzeri kiremitle kaplıdır. İyi durumdaki yapı halen konut olarak kullanılmakta olup dış cephesinde zamana bağlı yıpranmalar bulunmaktadır. Basit onarımının yapılması önerilmektedir.

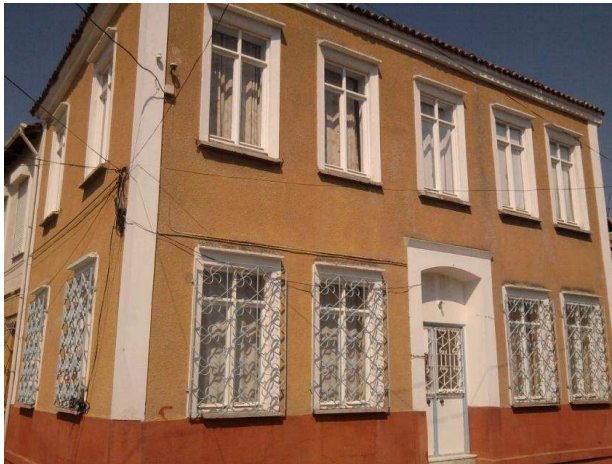
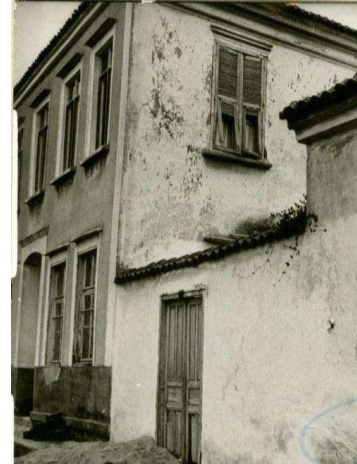
189 Ada 15 Parsel

Ege Sokak'ta bulunan tescilli yapının kapı numarası 30'dur. Taş ve tuğladan yığma teknikle 1898'de inşa edilmiştir⁸⁰. Açıklık söve ve lentolar ile yapının köşeleri sıvadan kabartmalı yapılmıştır. Girişi basık kemerli bir niş içerisinde bulunmaktadır. Giriş cephesinin alt katında dört, üst katında ise beş pencere bulunmaktadır. Yan cephesinde ise altı üstlü ikişer penceresi mevcuttur. Üzeri kırma çatıyla örtülü olup alaturka kiremitle kaplıdır. Yakın zamanda yenilenmiş olan yapı oldukça iyi durumdadır ve halen konut olarak kullanılmaktadır.

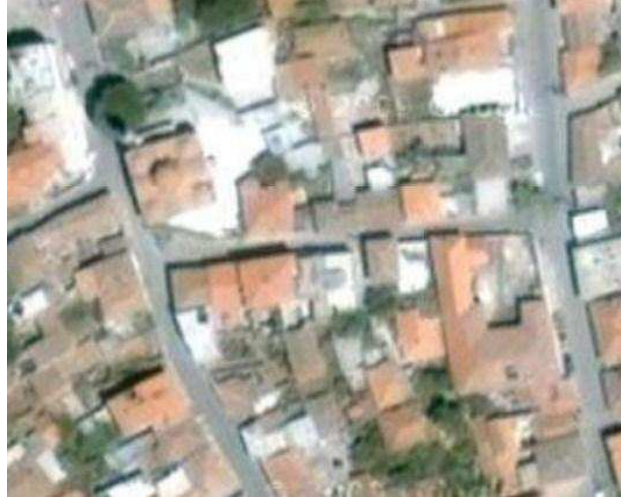
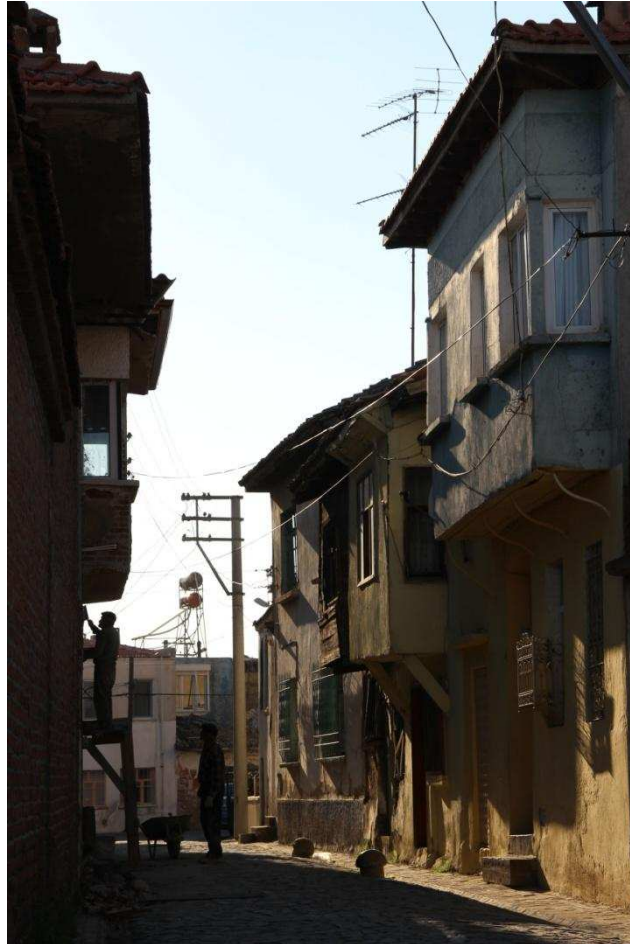
Fabrika Sokak

Atatürk Caddesi ile Kavakdibi Caddesi arasında bulunan Fabrika Sokak, orijinal yol dokusu ve üzerinde bulundurduğu tarihi yapıların sayısı itibariyle Burhaniye'nin özel sokaklarından birisidir. Sokakta ikisi tescilli olmak üzere toplam sekiz tarihi yapı bulunmakla birlikte Hacı Ahmet Camii'nin avlusu da buraya açılmaktadır. Sokağın üzerindeki yapılarla beraber koruma altına alınması, çevre düzenlemesinin yapılarak ön plana çıkarılması önerilmektedir.

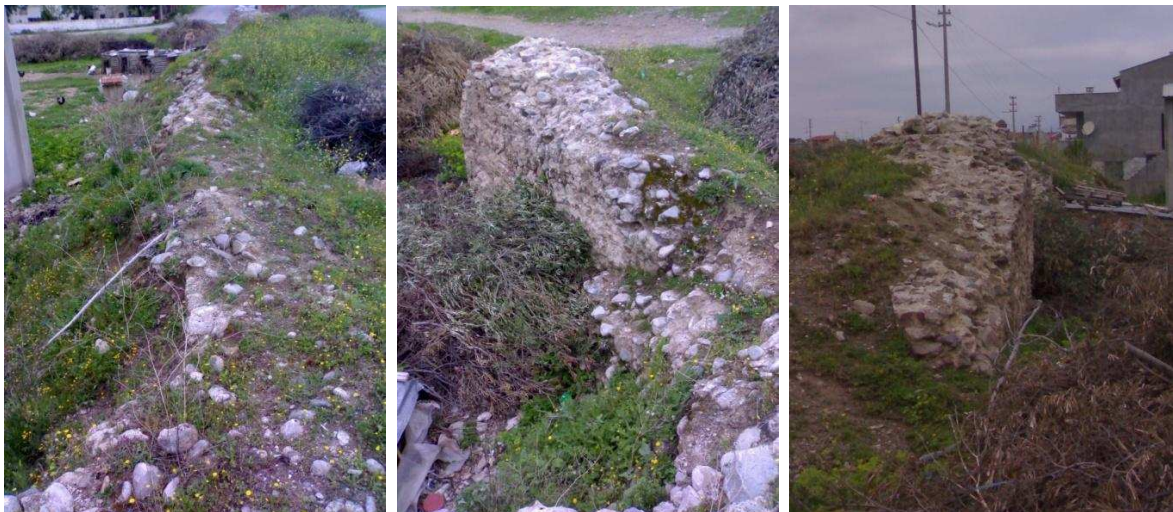
Tarihi Duvar

695 ada 20 parsel içerisinde kalan tarihi duvar Burhaniye'nin en eski yapılarından biridir. Yatağı değişmeden önce ilçe merkezinin kuzeydoğu sınırını boydan boya teşkil eden Havran Çayı'nın debisi yazın oldukça düşük olsa da kışın Madra Dağları'ndan inen sular ile seviyesi yükselmekte, hatta ilçe merkezinde taşkınlara ve sellere sebep olmaktadır. Bu doğal tehdit karşısında önlem alma ihtiyacı duyan Burhaniye halkı çay boyunca evleri taşkınlardan koruyacak şekilde dayanıklı bir duvar inşa eder. Duvarın evlerin bahçelerini sulamak üzere tasarlanmış kemerli kısımlarının olduğu da rivayet edilmektedir.⁸¹ Malzeme olarak çayın taşımış olduğu ve kenarlarında bolca bulunan oval şekilli kayrak taşları kullanılmıştır. Bu durum Havran Çayı'nın geçmişte ilçenin yakınından geçtiğine bir başka kanıttır.

Önceki yıllarda tarihi ilçe merkezinin kuzeydoğu sınırı boyunca uzanan tarihi duvarın kalıntıları 1950'li yıllardan itibaren hızlanan imar hareketi sebebiyle yıkılmış, geriye sadece bu küçük kısım kalmıştır. Son olarak günümüzde Yağmur Caddesi'nin bulunduğu yerde bulunan kısmı caddenin genişletilmesi esnasında yıkılmıştır.

Günümüzdeki kalıntılardan 1 metre genişliğinde ve 2 metre yüksekliğinde olduğu tahmin edilen bu duvardan geriye yalnızca Şehit Er Halil Sarı Sokak'ın kenarında bulunan yaklaşık 60 metrelik bir kısım kalmıştır.

Duvara dair henüz hiçbir bilimsel araştırma yapılmadığından kesin bir tarihlendirme yapmak mümkün gözükmemektedir, fakat ilçenin tarih içerisindeki kentsel gelişimi ve Pazarbaşı Hamamı'nın eski Havran Çayı kenarındaki konumundan yola çıkılırsa duvarın 16. Yüzyılda yapıldığı tahmin edilmektedir.

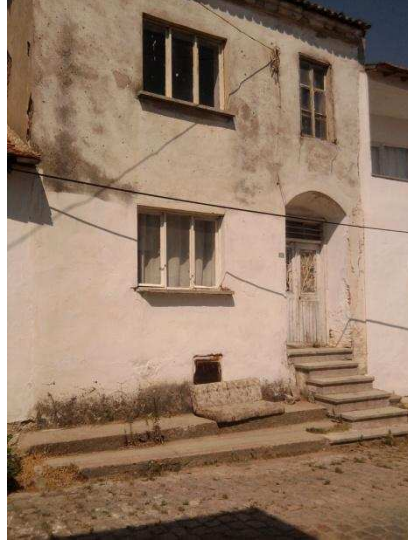
169 Ada 15 Parsel

Kavakdibi Caddesi üzerinde bulunan yapının kapı numarası 36'dır. Tuğladan yığma teknikle iki katlı inşa edilmiştir. Bodrum katı da mevcuttur. İlk katında basık kemerli bir niş içerisinde bulunan ve ahşaptan iki kanatlı kapılı bir girişi ile sonradan genişletilmiş bir penceresi, ikinci katında da biri orijinal, diğeri ise iki eski pencerenin yerine sonradan açılmış daha geniş bir tane olmak üzere toplam iki penceresi bulunmaktadır. Kıırma çatılı olup üzeri alaturka kiremitle kaplıdır. Orta durumdaki yapı halen konut olarak kullanılmaktadır. Eski haline döndürülüp restore edilmesi önerilmektedir.

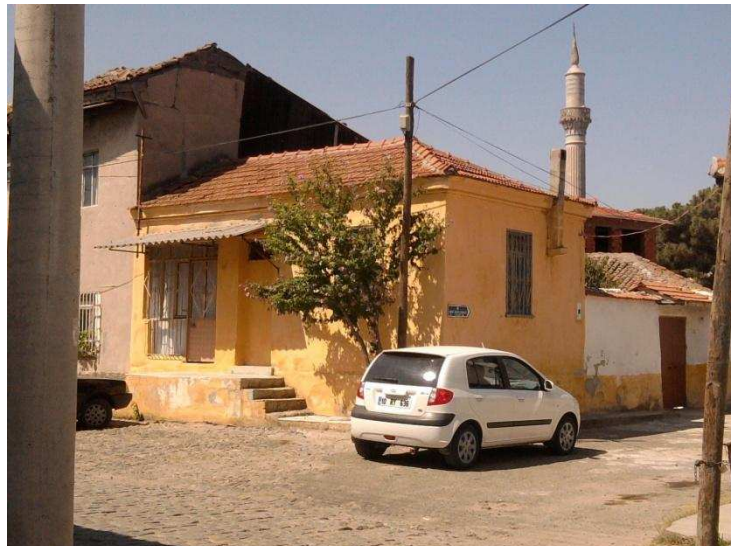
169 Ada 31 Parsel

Kavakdibi Caddesi ile Arap Sinan Çıkması'nın kesiştiği köşede bulunan yapı bodrum üzeri tek kat olacak şekilde tuğladan yığma teknikle inşa edilmiştir. Bir kısmı dükkân olarak düzenlenmiş, diğeri ise konut olarak kullanılmaktadır. Caddeye bakan ana girişi kapatılmıştır. Üzeri üç yöne meyilli kıırma çatı ile örtülü olup kiremitle kaplanmıştır. İyi durumda olup halen kullanılmaktadır. Orijinal mimariye zarar veren sundurma ve baca gibi eklentilerden arındırılması önerilmektedir.

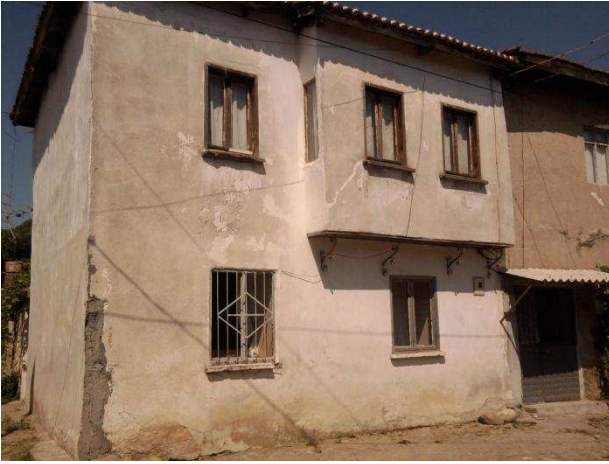
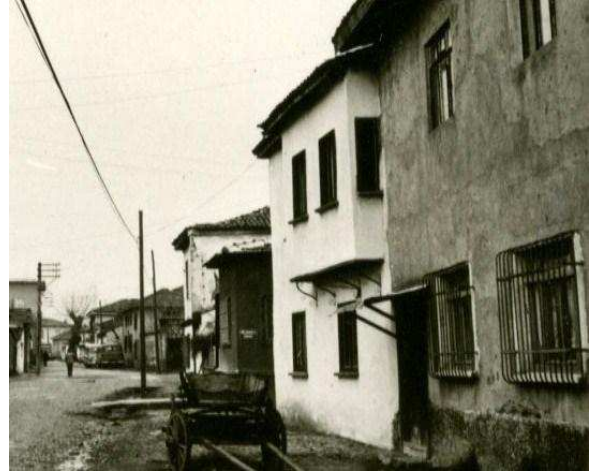
169 Ada 33 Parsel

Dülgeroğlu Çıkmazı ile Kavakdibi Caddesi'nin kesiştiği köşede bulunan yapının kapı numarası 2'dir. Tuğla ve kerpiçten yığma teknikle iki katlı inşa edilmiştir. Çıkmazdan mahreç alan yapının girişi bahçesindedir. Çıkmaza bakan cephesi düz olup caddeye bakan cephesinin ilk katında iki, üst katında ise beş penceresi ve ahşap bir cumbası bulunmaktadır. Cumbada, ön kısımda iki tane büyük, yan kısımlarda ise iki adet küçük olmak üzere toplam dört pencere mevcuttur. Alt kısmında dört adet işlemeli metal destek vardır. Üzeri dört yöne meyilli kırma çatı ile kaplı olup alaturka kiremitle kaplıdır. Halen konut olarak kullanılan yapı orta durumdadır. Restore edilmesi önerilmektedir.

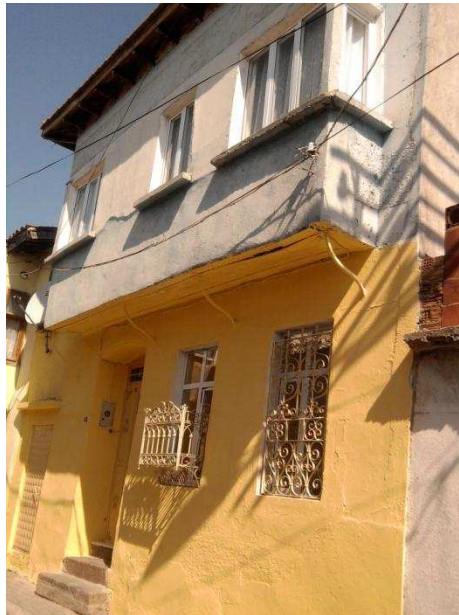
169 Ada 42 Parsel

Fabrika Sokak'ta bulunan yapının kapı numarası 11'dir. Tuğladan yığma teknikle iki katlı inşa edilmiştir. Alt katında basık kemerli bir niş içerisinde bulunan girişi ile iki penceresi, üst katında ise üç pencere ve betonarme destekli bir cumbası bulunmaktadır. Cumbanın alt kısmında dört adet metal taşıyıcı da mevcuttur. Binanın üzeri dört yöne meyilli kırma çatıyla kaplıdır ve kiremitle örtülmüştür. İyi durumdaki yapı halen konut olarak kullanılmaktadır.

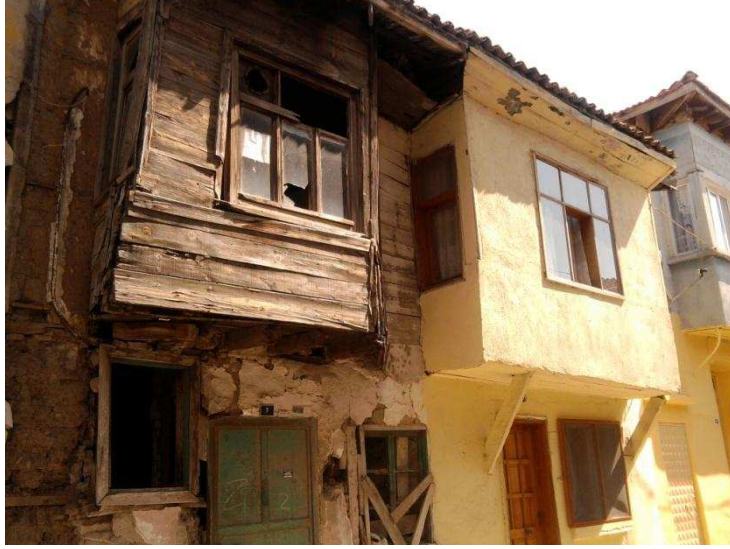
169 Ada 43 & 44 Parsel

Fabrika Sokak'ta bulunan yapıların kapı numaraları 7 ve 9'dur. Benzer mimariye sahip yapılar ahşap ve kerpiçten yığma teknikle iki katlı inşa edilmiştir. İkinci katlarında tüm kenarlarında birer adet olmak üzere toplam üç pencere ahşap cumbaları vardır. Ortak bir kırma çatıya sahip olup üzerleri alaturka kiremitle kaplanmıştır. Halen konut olarak kullanılan sağdaki yapı orta durumda, boş olan soldaki ise harap vaziyettedir. Restore edilmeleri önerilmektedir.

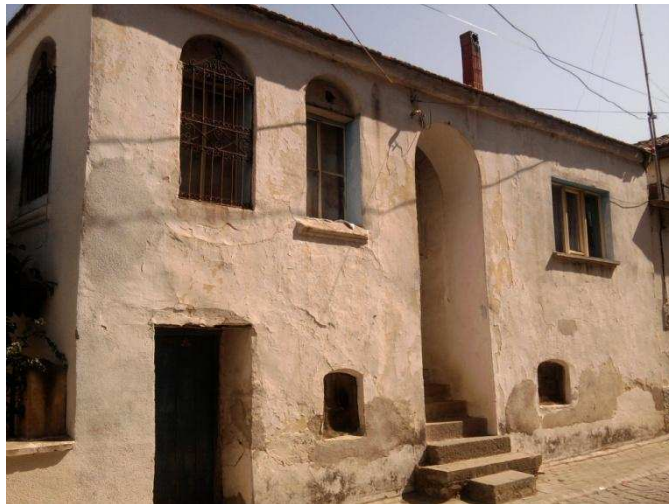
169 Ada 47 Parsel

Fabrika Sokak'ta bulunan yapının kapı numarası 3'tür. Tuğladan yığma teknikle bodrum üzeri tek katlı inşa edilmiştir. Yan cephesi Hacı Ahmet Camii'nin avlusuna bakmaktadır. Ön cephesinde yuvarlak kemerli bir niş içerisinde bulunan ve merdivenle ulaşılan girişi ile iki yuvarlak kemerli toplam üç penceresi bulunmaktadır. Geniş pencerenin iki yuvarlak kemerli pencere kapatılarak sonradan açıldığı düşünülmektedir. Yan cephede de yuvarlak kemerli pencereler vardır. Ayrıca sokağa bakan bodrum kat kapısı ve iki küçük penceresi de mevcuttur. Yapının üzeri alaturka kiremitli kırma çatıyla örtülüdür. Orta durumdaki konutun restore edilmesi önerilmektedir.

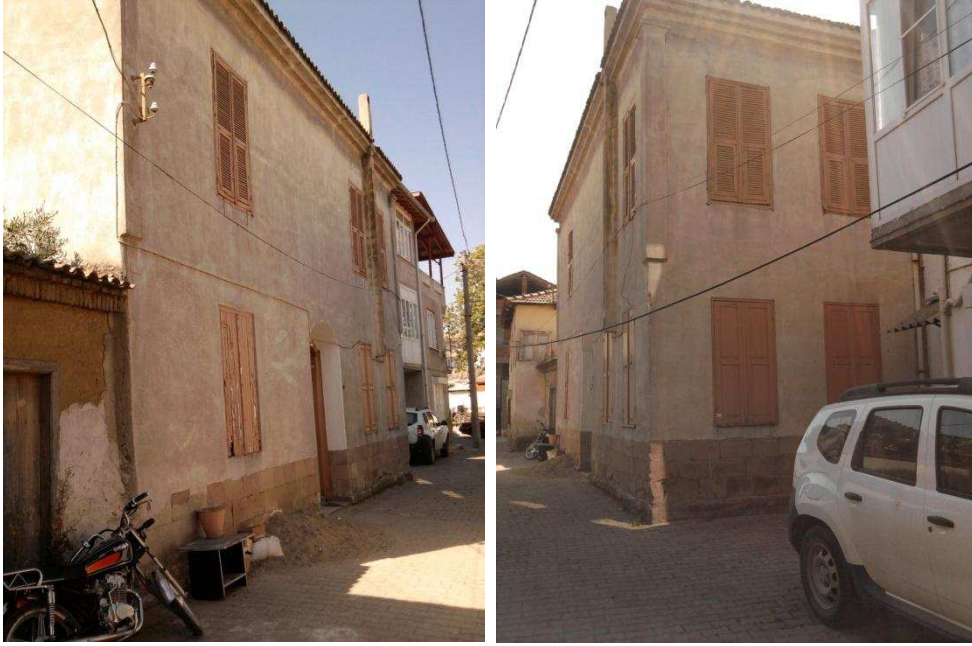
169 Ada 54 Parsel

Saatçi Çıkmaşı'nda bulunan yapının kapı numarası 4'tür. Tuğla ve taştan yığma teknikle iki katlı olarak 1898-1899'da inşa edilmiştir. Çıkmaşa bakan cephesinde basık kemerli niş içerisinde bulunan girişi ve her iki katta da üçer adet olmak üzere toplam altı penceresi bulunmaktadır. Giriş kapısı ahşaptan olup iki kanatlı bir kapıya sahiptir ve üzerinde Arapça "1316" yazılıdır. Sol taraftaki yan cephesinin ikinci katında ve sağ taraftaki yan cephesinin her iki katında da ikişer penceresi daha mevcuttur. Pencereilerin tamamı ahşap kepenklidir. İyi durumdaki konut hala kullanılmaktadır. Dış cepheye sonradan eklenen baca orijinal görünümüne zarar vermektedir.

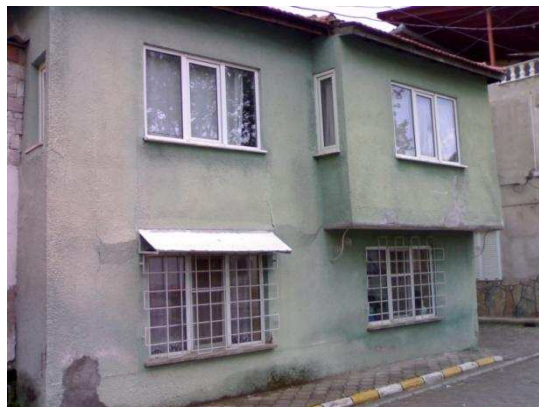
169 Ada 60 Parsel

Atatürk Caddesi ile Saatçi Çıkmaşı'nın kesiştiği köşede bulunan yapı yığma teknikle iki katlı inşa edilmiştir. Girişi çıkmaşdandır. Caddeye bakan cephesinde ahşaptan ve altı metal destekli bir cumbası bulunmaktadır. Cumbanın iki yanındaki ve binanın yan cephesindeki küçük pencereler orijinal olup caddeye bakan diğer geniş pencerelerin tamamı sonradan açılmıştır. Üzeri dört yöne meyilli kırma çatıyla kaplı örtülü olup kiremit kaplıdır. İyi durumdaki yapı halen konut olarak kullanılmaktadır. Orijinal görünümüne geri döndürülmesi önerilmektedir.

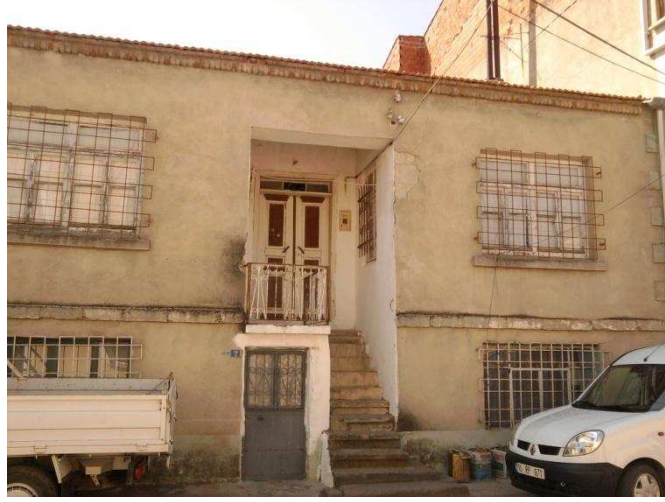
169 Ada 71 Parsel

Bardakçı Sokak'ta bulunan yapının kapı numarası 16'dır. Tuğladan yığma teknikle bodrum üzeri tek katlı inşa edilmiştir. Derin bir niş içerisinde bulunan ve on iki basamaklı bir merdivenle ulaşılan ahşaptan iki kanatlı bir giriş kapısı vardır. Bodrum kat girişi de merdivenlerle ulaşılan ana giriş sahanlığının hemen altında bulunmaktadır. Yine bu sahanlığa bakan iki iç pencere mevcuttur. Yapının sokağa bakan cephesinde altı üstlü toplam dört penceresi vardır. Üzeri kiremitli kırma çatıyla örtülü konut iyi durumdadır.

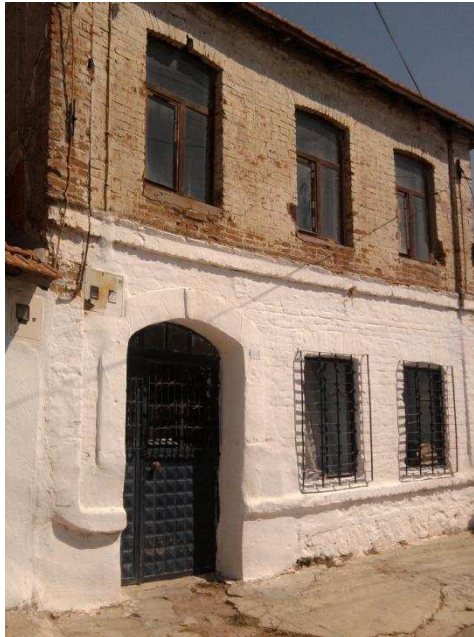
170 Ada 66 Parsel

Fırın Sokak'ta bulunan yapının kapı numarası 17'dir. Tuğladan yığma teknikle iki katlı inşa edilmiştir. Alt katında basık kemerli bir niş içerisinde bulunan girişi ile iki penceresi, üst katında ise üç penceresi bulunmaktadır. Giriş nişinin etrafı taştan olup iki kat arasında tuğladan silme mevcuttur. Köşeleri ve zemin kat pencerelerinin alt kısmı da tuğladan kabartmalı olan yapı iyi durumda olup halen konut olarak kullanılmaktadır. Üzeri dört yöne meyilli kırma çatıyla örtülmüş olup kiremitle kaplıdır. Dış cephesi yenilenebilir.

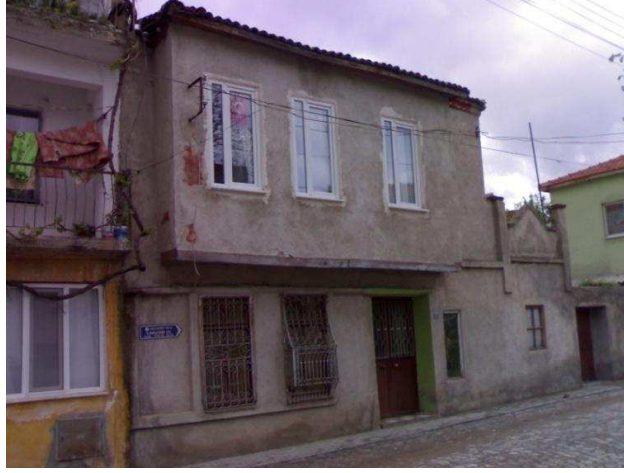
170 Ada 128 Parsel

Kavakdibi Caddesi'nin başında bulunan yapı tuğladan yığma teknikle iki katlı inşa edilmiştir. Alt katında girişi ile biri küçük olmak üzere toplam üç penceresi, üst katında ise üç pencere ve ahşap bir cumbası bulunmaktadır. Alt kat pencereleri el işi demir korkulukludur ve etrafları kabartmalıdır. Bahçe girişi süslü ve alınlıklı bir kapıdır. Üzeri kırma çatıyla örtülmüş olup alaturka kiremitle kaplanmıştır. İyi durumdaki yapı halen konut olarak kullanılmaktadır. Dış cephesinin yenilenmesi önerilmektedir.

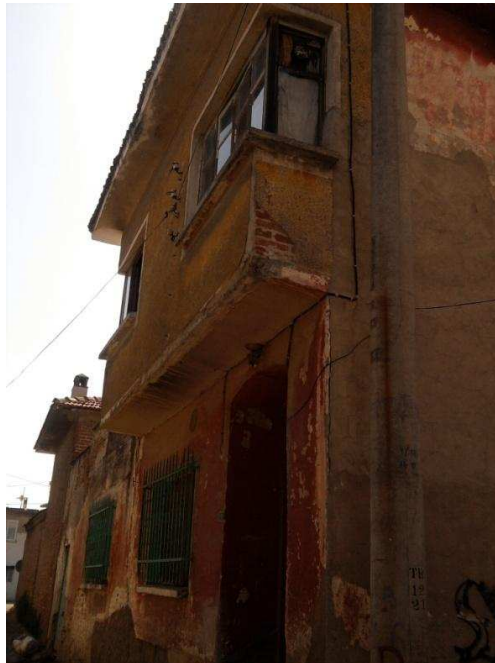
177 Ada 9 Parsel

Fabrika Sokak'ta bulunan yapının kapı numarası 16'dır. Tuğladan yığma teknikle iki katlı olarak 1908-1909'da inşa edilmiştir. Alt katında basık kemerli bir niş içerisinde bulunan ve ahşaptan iki kanatlı giriş kapısı ve bir penceresi, üst katında ise altı betonarme destekli ve iki pencere ve ahşap bir cumbası bulunmaktadır. Kapısının üzerinde Arap harfleri ile "1326" yazmaktadır. Üzeri kırma çatıyla örtülü olup kiremitle kaplanmıştır. Yakın zamanda yenilenmiş olan konut çok iyi durumdadır. Fotoğrafta eski hali gözükmektedir.

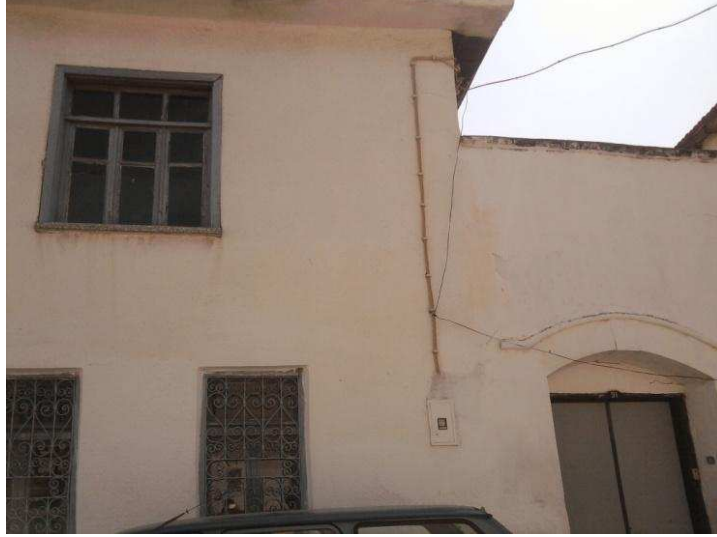
177 Ada 22 Parsel

Atatürk Caddesi üzerinde bulunan yapının kapı numarası 91'dir. Tuğladan yığma teknikle iki katlı inşa edilmiştir. Girişi avlusundan olup buraya da caddeye açılan ve etrafı taştan basık kemerli bir kapı yoluyla ulaşılmaktadır. Caddeye bakan cephesinin alt katında el işi demir korkuluklu iki penceresi, üst katında ise daha geniş bir penceresi vardır. Üzeri kırma çatıyla örtülmüş olup kiremitle kaplanmıştır. İyi durumdaki yapı halen konut olarak kullanılmaktadır.

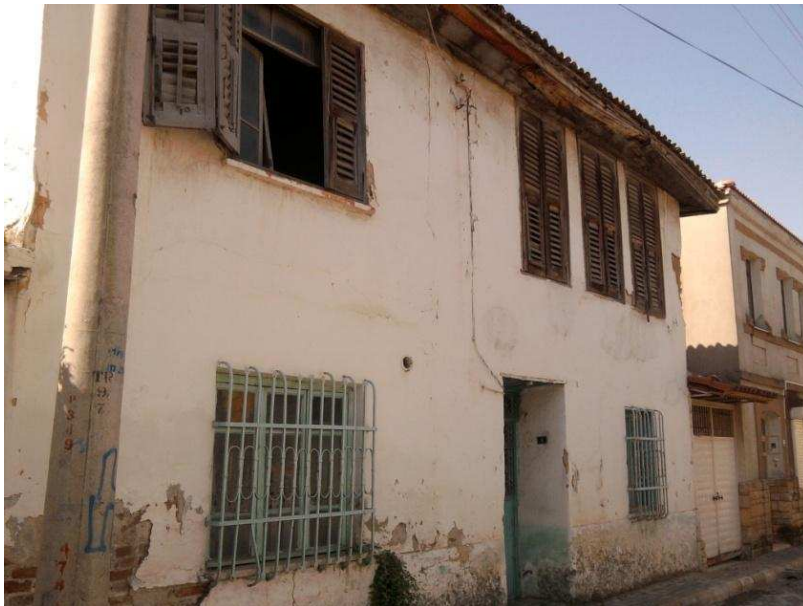
178 Ada 5 & 6 Parsel

Kemer Sokak'ta bulunan yapının kapı numarası 5'tir. Kerpiç ve tuğladan yığma teknikle iki katlı inşa edilmiştir. Alt katında girişi ve iki penceresi, üst katında ise dört penceresi bulunmaktadır. Üst kat pencereleri ahşap kepenkli olup binanın sol tarafındaki pencereler diğerlerine göre daha geniştir. Bu bölümün bir ekleme olduğu düşünülmektedir. Ahşap iskeletli ve dört yöne meyilli bir kırma çatı ile üzeri örtülmüş olup alaturka kiremitle kaplanmıştır. Orta durumdaki konutun restore edilmesi önerilmektedir.

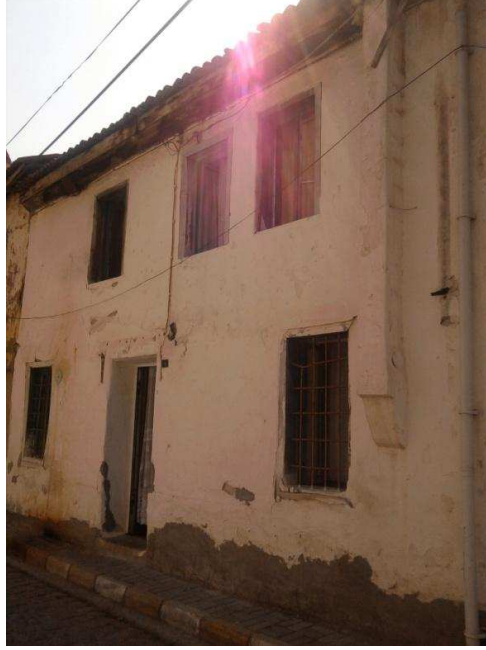
178 Ada 8 Parsel

Kemer Sokak'ta bulunan yapının kapı numarası 1'dir. Tuğla ve kerpiçten yığma teknikle iki katlı inşa edilmiştir. Alt katında girişi ve iki penceresi, üst katında ise üç penceresi bulunmaktadır. Üzeri kırma çatıyla örtülü olup alaturka kiremit ile kaplanmıştır. Orta durumdaki konutun restore edilmesi önerilmektedir.

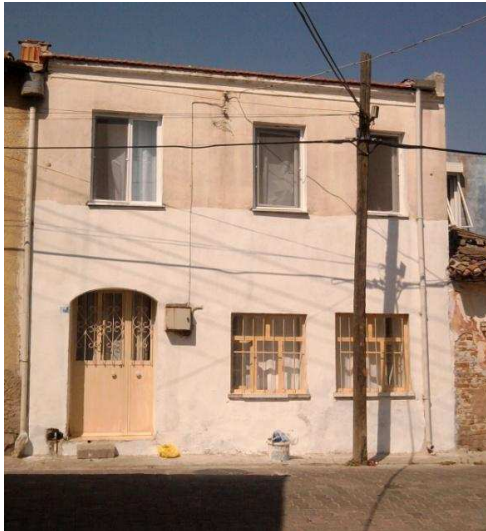
178 Ada 11 Parsel

Atatürk Caddesi'nde bulunan yapının kapı numarası 74'tür. Tuğladan yığma teknikle iki katlı inşa edilmiştir. Alt katında basık kemerli bir niş içerisinde bulunan girişi ile sonradan açılmış geniş iki penceresi, üst katında ise biri sonradan genişletilmiş üç penceresi bulunmaktadır. Burhaniye genelindeki benzer tipolojiler göz önüne alındığında alt katında orijinalde bir penceresi olduğu düşünülmektedir. Bina iyi durumda olup konut olarak kullanılmaktadır. Üzeri kiremitle kaplı bir beşik çatıyla örtülü olan yapının orijinal görünümüne geri döndürülmesi önerilmektedir.

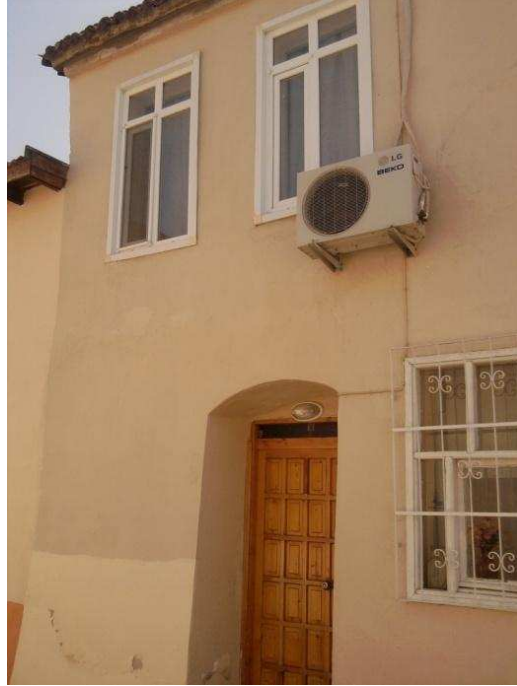
178 Ada 52 Parsel

Ege Sokak'ta bulunan yapının kapı numarası 21'dir. Tuğladan yığma teknikle iki katlı inşa edilmiş yapının ilk katında basık kemerli bir niş içerisinde yer alan girişi ve bir penceresi, ikinci katında ise iki penceresi bulunmaktadır. Üzeri kırma çatıyla kaplı olup alaturka kiremitle kaplanmıştır. İyi durumdaki konut halen kullanılmakta olup dış cephesinde bulunan klima cephe görünümüne zarar vermektedir.

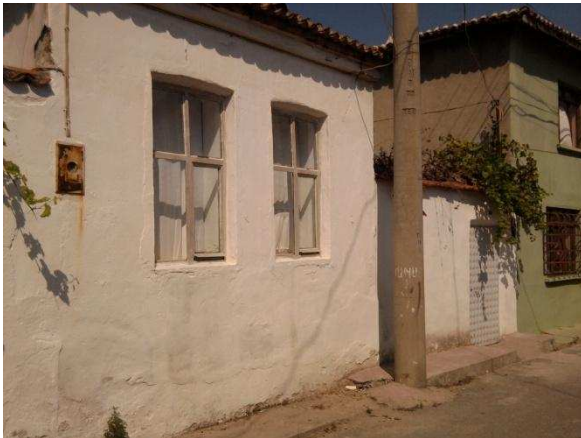
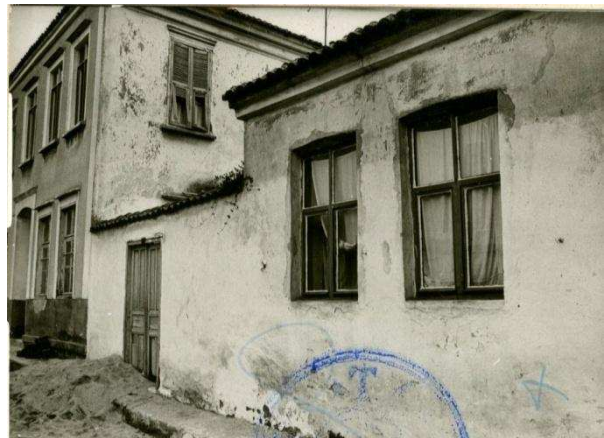
189 Ada 12 Parsel

Ege Sokak'ta bulunan yapının kapı numarası 28'dir. Tuğladan yığma teknikle tek katlı inşa edilmiştir. Girişi bahçesinden olup sokağa bakan cephesinde basık kemerli iki penceresi bulunmaktadır. Üzeri dört yöne meyilli kırma çatıyla örtülü olup alaturka kiremitle kaplanmıştır. İyi durumdaki konut halen kullanılmaktadır.

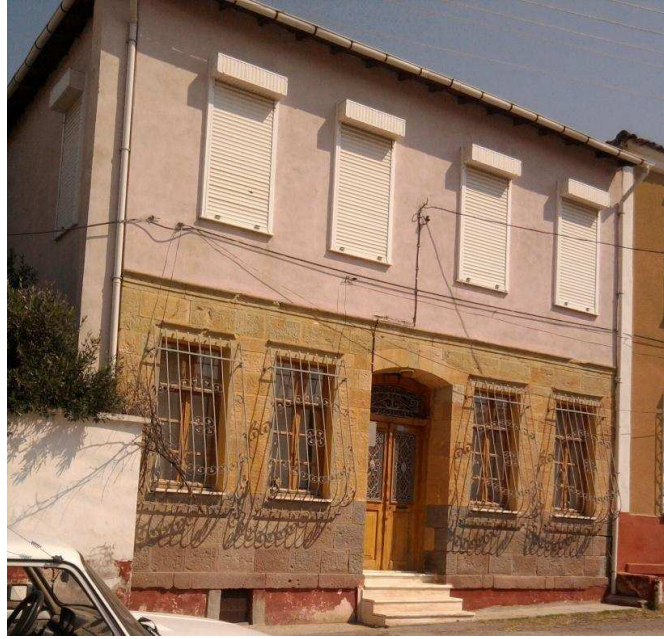
189 Ada 16 Parsel

Ege Sokak'ta bulunan yapının kapı numarası 32'dir. Taş ve tuğladan yığma teknikle iki katlı inşa edilmiştir. İlk katı iki renk taşla kaplanmış olup burada basık kemerli bir niş içerisinde bulunan ve ahşaptan iki kanatlı kapılı girişi ile dört penceresi bulunmaktadır. Ayrıca küçük bir bodrum kat penceresi de mevcuttur. Üst katın sokak cephesinde dört pencere olup yan tarafta bir adet pencere daha vardır. Alt kat pencereleri demir korkuluklu olup üst kat pencereleri panjurludur. Yapının üzeri kırma çatıyla kaplı olup kiremitle örtülmüştür. Yakın zamanda yenilenmiş olan yapı oldukça iyi durumdadır. Halen kullanılan konutta üst kattaki panjurlar orijinal cephe görünümüne zarar vermektedir.

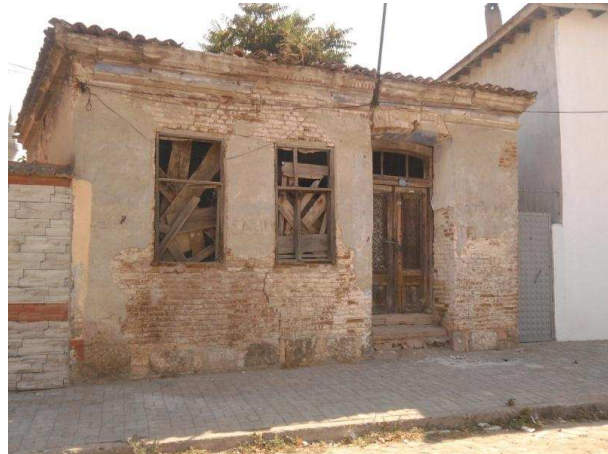
189 Ada 20 Parsel

Çay Caddesi'nde bulunan yapının kapı numarası 45'tir. Tuğladan tek katlı inşa edilmiş olup su basman seviyesi taştandır. Basık kemerli bir niş içerisinde bulunan, ahşaptan iki kanatlı kapılı ve aydınlık pencere girişine iki basamak merdiven yoluyla ulaşılmaktadır. Caddeye bakan cephesinde iki penceresi mevcuttur. Alaturka kiremitli kırma çatısı çökmüş vaziyettedir. Kötü durumdaki terk edilmiş konutun restore edilmesi önerilmektedir.

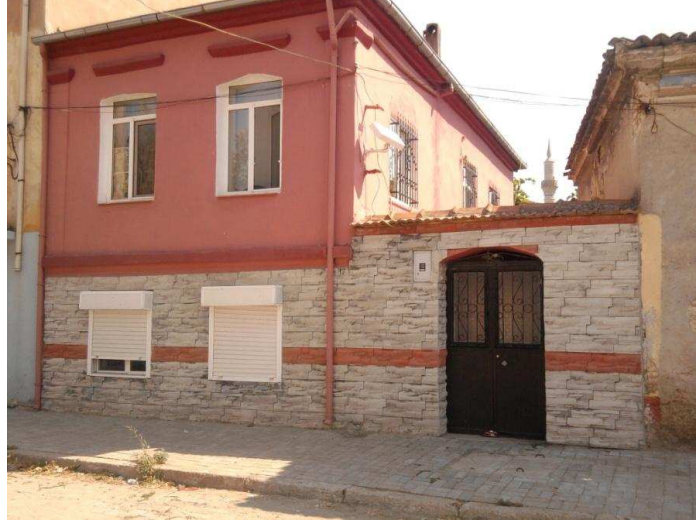
189 Ada 30 Parsel

Çay Caddesi'nde bulunan yapının kapı numarası 43'tür. Tuğladan yığma teknikle iki katlı inşa edilmiştir. Girişi basık kemerli bir kapı yoluyla bahçesinden olup caddeye bakan cephesinin her iki katında da ikişer adet penceresi bulunmaktadır. Avlusuna bakan cephesinde ise üç penceresi daha vardır. Caddeye bakan cephenin ikinci kat pencerelerinin üstü ve binanın köşeleri kabartmalıdır. Üzeri kırma çatıyla örtülmüş olup kiremitle kaplanmıştır. Yakın zamanda yenilenmiş olan konut oldukça iyi durumdadır. Alt kat pencerelerindeki panjurlar orijinal dış cephe görünümüne zarar vermektedir.

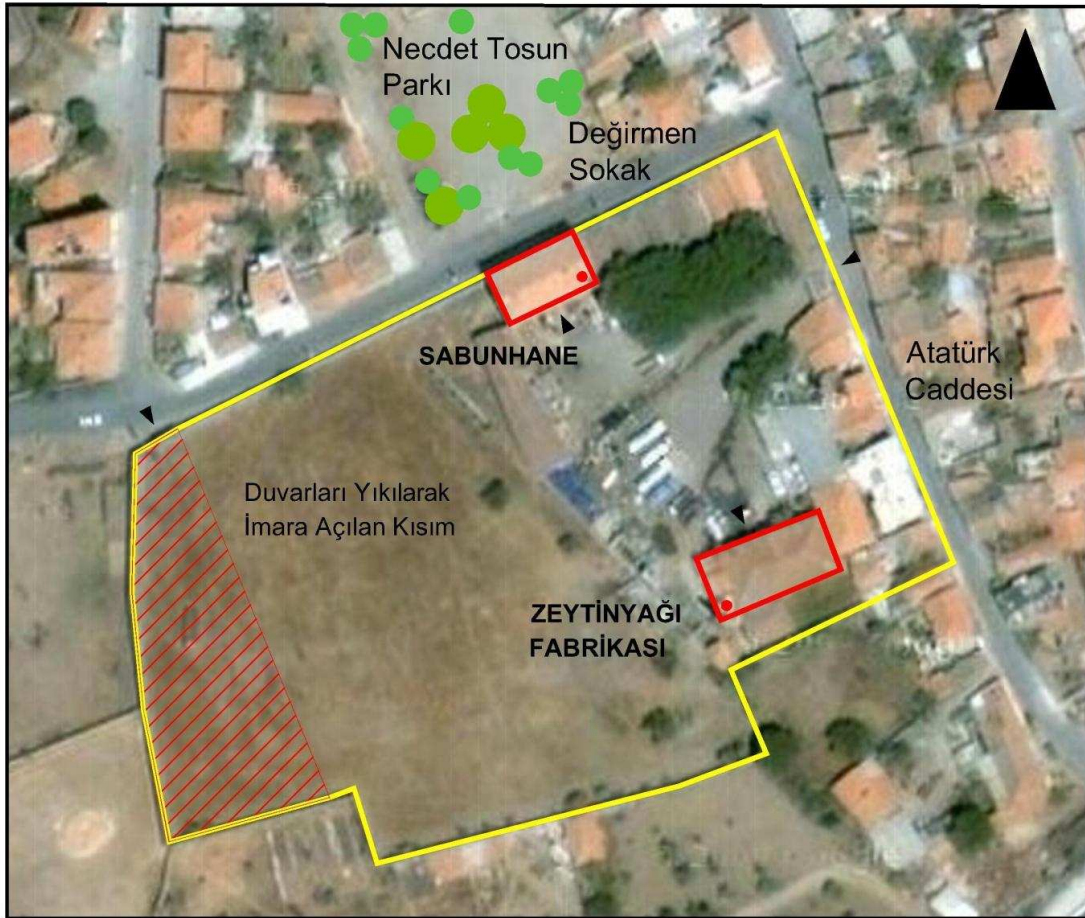
Zeytinyağı Fabrikası ve Sabunhane

Değirmen Sokak ile Atatürk Caddesi'nin kesiştiği alanda bulunan zeytinyağı fabrikası moloz taş ve tuğladan yığma teknikle tek katlı olacak şekilde 1918-1919'da inşa edilmiştir⁸². Çift kanatlı ahşap bir giriş kapısı olup kapı ve pencere söveleri granittendir. Kapı ve pencereler basık kemerli olup giriş kenarları tuğladan kabartmalı dış motifi ile süslenmiştir. Ön cephesinde altı penceresi mevcuttur. Yapının cephesine tuğladan kabartmalar ile plastik bir özellik verilmiştir. Su basman seviyesinde granitten silme olup pencere ile çatı saçağı arasında iki sıra yatay ve dikey olarak yerleştirilmiş tuğlalardan dekor yapılmıştır. Saçak üzerindeki üçgen alınlığın ortasında iki basık kemerli küçük pencere bulunmaktadır. Yapıdan bağımsız pozisyonadaki tuğladan yapılmış bacasının alt kısmı yaprak motifli bir sütun kaidesi şeklinde stilize edilmiştir. Birleşik kırma çatılı olup üzeri alaturka kiremitle kaplanmıştır. Yan kısımlarında yapıyla uyumlu olmayan eklentiler mevcuttur. Günümüzde kullanılmayan fabrika taşıyıcı sistemi itibarıyla iyi durumda olsa da üzerinde zamana bağlı eskimeler mevcuttur. Sonradan inşa edilen eklentilerinden arındırılmalıdır.

Aynı alanda mevcut fakat Değirmen Sokak'a bitişik konumdaki sabunhane binası ise tuğladan yığma teknikle iki katlı olarak yine 1918-1919'da inşa edilmiştir⁸³. Ahşaptan çift kanatlı ve aydınlık pencerele bir giriş kapısı olmakla birlikte söveleri mermerdendir. Giriş cephesinde kapının solunda granit söveli ve basık kemerli iki pencere, üst katta da yine basık kemerli biri küçük toplam sekiz pencere vardır. Pencere kemer ve söveleri tuğladan kabartmalı olarak işlenmiştir. Ayrıca pencereleri çift kanatlı ve demir parmaklıklı olup üst kısımlarında yağmur sularına karşı koruyucu çıkmalar mevcuttur. Üst kat pencereleri üzeri ile çatı saçağı arasına iki sıra yatay ve dikey tuğlalardan süsleme yapılmıştır. Binanın ikinci kat döşemesi ahşaptan olup iki kat arasında dört şeritli tuğla dizisi vardır. Sokağa göre sağda kalan cephesinin il katında kapatılmış iki, ikinci katında beş, solda kalan cephesinin ikinci katında ise biri küçük olmak üzere toplam dört penceresi vardır. Tüm pencereleri basık kemerlidir. Sokağa bitişik olan cephesinde ise alt katta biri sonradan kapatılmış dört, üst katta ise sekiz pencere bulunmaktadır. Alt kata sonradan yapıya uygun olmayan bir pencere daha açılmıştır. Üst katta ahşaptan iki kanatlı ve aydınlık pencerele kapısı olan betonarme bir balkon da mevcuttur. Beşik çatılı olup üzeri kiremitle kaplanmıştır. Çatıdan yükselen tuğladan küçük bir bacası bulunmaktadır. Dış yüzeyi sıvasız olan yapının cephelerine tuğladan kabartmalar ile plastik bir özellik verilmiştir. Simetrik bir sistemin hâkim olduğu eserde bütün pencereler aynı stildedir. Günümüzde boş olan yapı iyi durumda olmasına karşın iç ve dış cephelerinde zamana bağlı eskimeler mevcuttur.

Yapıların oturdukları parselin bir kısmı yakın zamanda sınırlarını çevreleyen tarihi duvarları yıkılmak suretiyle imara açılmıştır. Bu yıkım, çevrenin tarihi dokusunu tamamen bozmakla birlikte yapıların mahremiyetini de tehlikeye atmıştır. Önceden, sözü edilen tarihi duvarlar tarafından tamamen kapalı olan alanda deve güreşleri yapılmaktaydı. Tüm bu verilerin ışığında yapıların alanları ile birlikte Burhaniye'nin uzak ve yakın tarihi açısından çok parçalı bir anıt özelliği taşıdıkları aşikârdır.

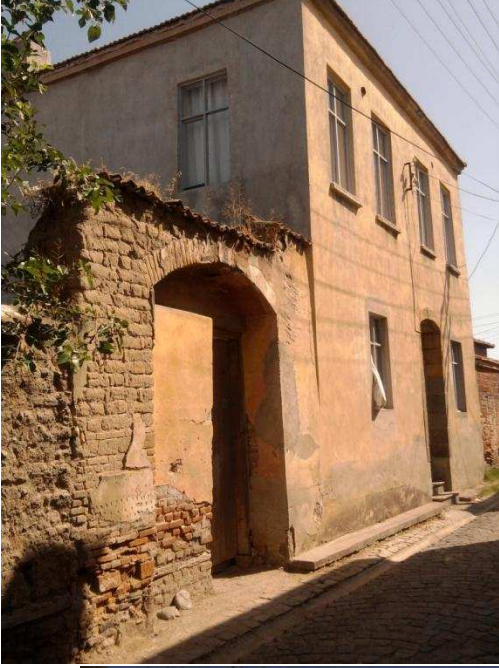
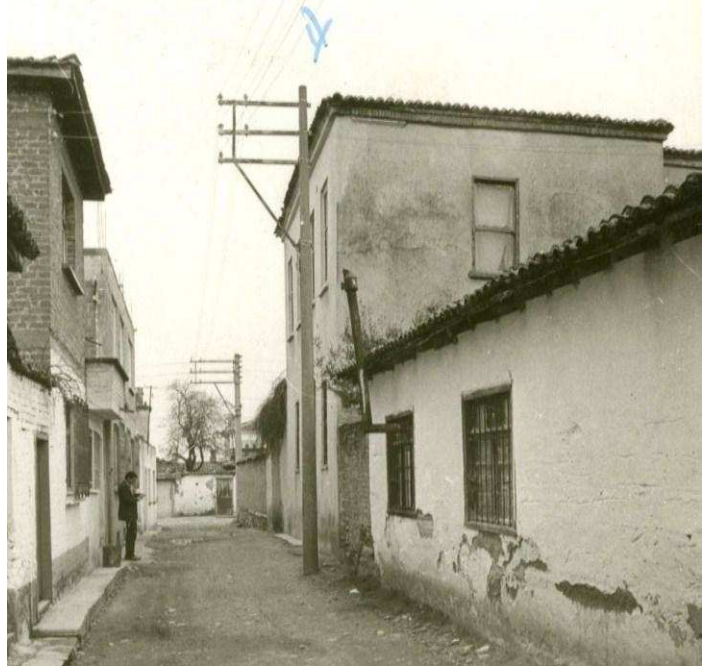
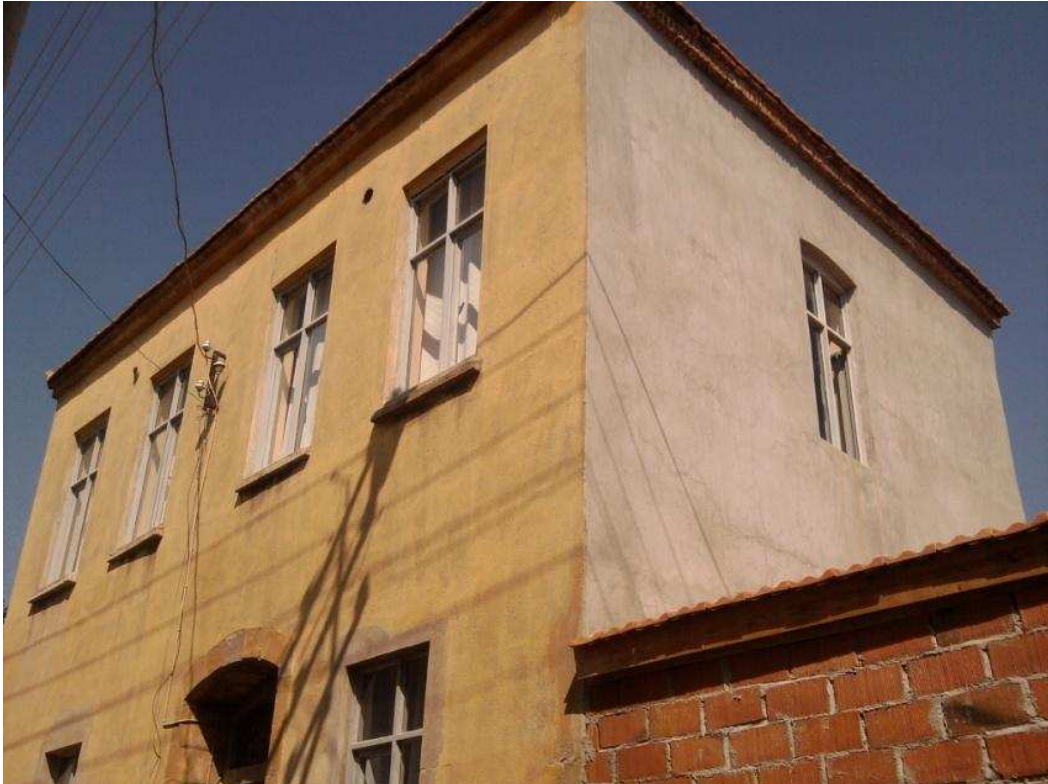
190 Ada 17 Parsel

Savaş Sokak'ta bulunan tescilli yapının kapı numarası 1'dir. Tuğladan yığma teknikle iki katlı olarak 1909'da inşa edilmiştir. Basık kemerli bir niş içerisindeki girişine üç basamak merdivenle ulaşılmakta olup nişin kenarları taştandır. Girişinin üzerinde Arapça "1327" yazmaktadır. Sokağa bakan cephesinin alt katında iki, üst katında ise dört penceresi vardır. Ayrıca üst katın yan cephelerinde birer pencere daha mevcuttur. Binanın solunda kemerli bir bahçe kapısı bulunup sonradan kapatılmıştır. Yapının üzeri alaturka kiremitli kırma çatıyla örtülüdür. İyi durumdaki konut halen kullanılmaktadır.

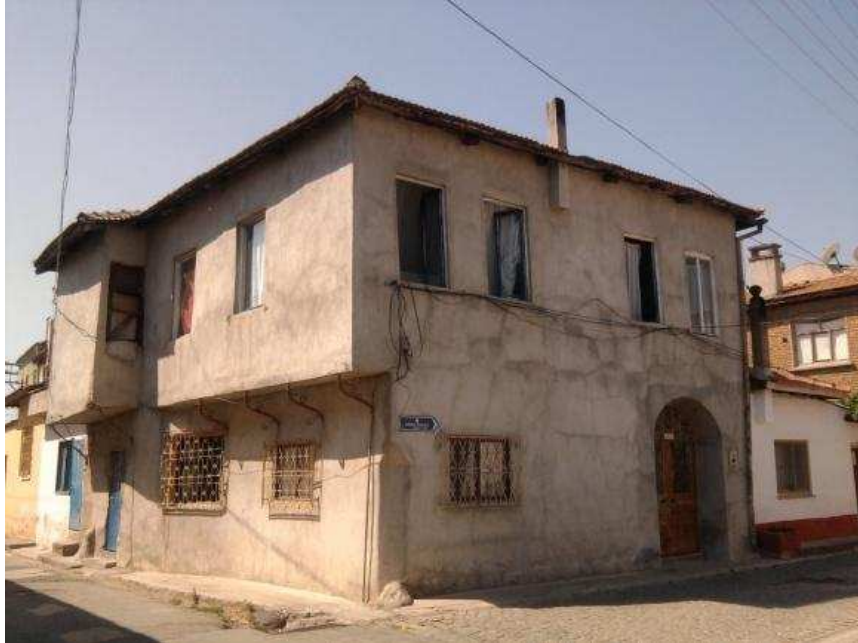
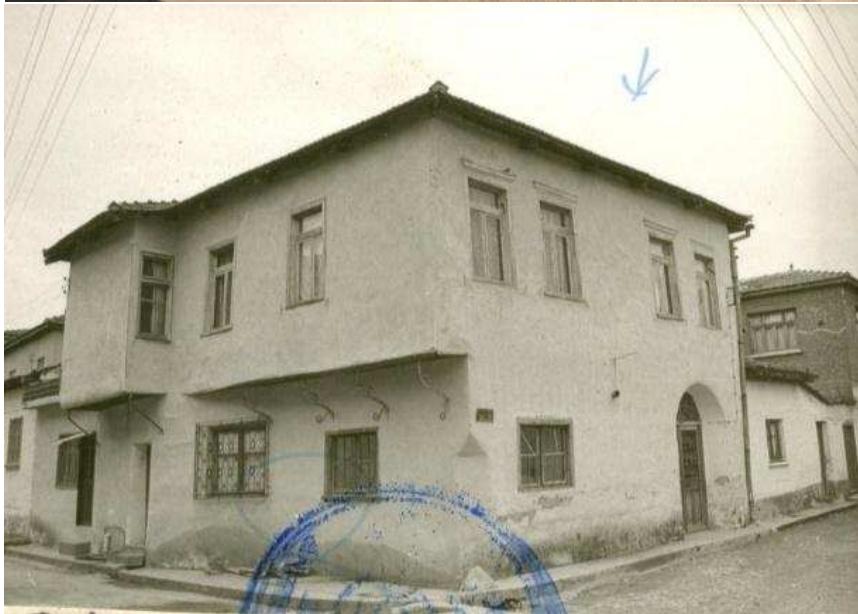
192 Ada 5 Parsel

Savaş Sokak ile Kavakdibi Caddesi'nin kesiştiği köşede bulunan tescilli yapının kapı numarası 8'dir. Tuğla ve ahşaptan yığma teknikle iki katlı inşa edilmiştir. Girişinin üzerinde Arapça "1205" yazmaktadır ki bu da miladi 1790-1791 tarihlerine karşılık gelmektedir. Bu bağlamda yapı Burhaniye'nin en eski tescilli sivil mimarlık örneği olabilir. Sokağa bakan cephesinin ilk katında yuvarlak kemerli bir niş içerisindeki girişi ve kare bir penceresi, ikinci katında ise dört adet dikine dikdörtgen penceresi bulunmaktadır. İkinci kattaki bu pencerelerin üzerindeki kabartmalar dökülmüştür. Caddeye bakan cephesinin alt katında ise ikinci bir girişi ile farklı boyutlardaki iki kare penceresi, üst katında ise altı metal destekli ahşaptan iki cumbası bulunmaktadır. Sağdaki cumbada iki pencere bulunmakta, soldakinin ise ön kısmındaki pencereleri kapatılmış olup sadece yanlarındaki küçük pencereleri mevcut durumdadır. Binanın köşesi kırıklı yapıdadır. Üzeri kiremitli kırma çatıyla örtülüdür. Orta durumda olup halen konut olarak kullanılmaktadır. Restore edilmesi önerilmektedir.
