BURHANIYE'NİN TARİHİ YAPILARI

Hasan Sercan SAĞLAM

BURHANIYE BELEDİYESİ KÜLTÜR YAYINI – 16

Şehir Plancısı

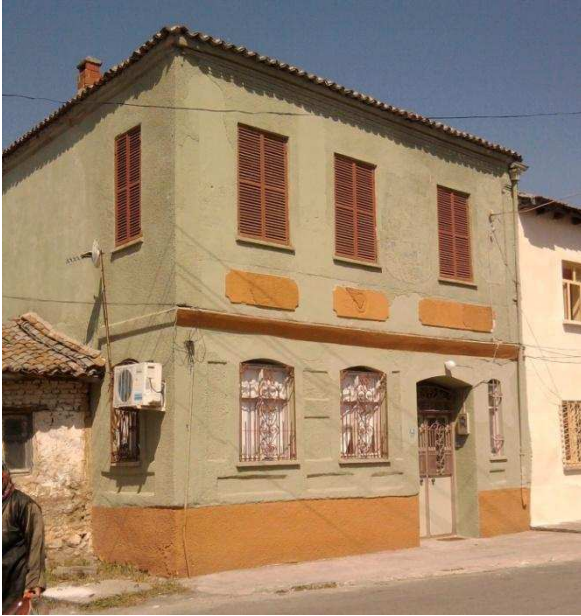
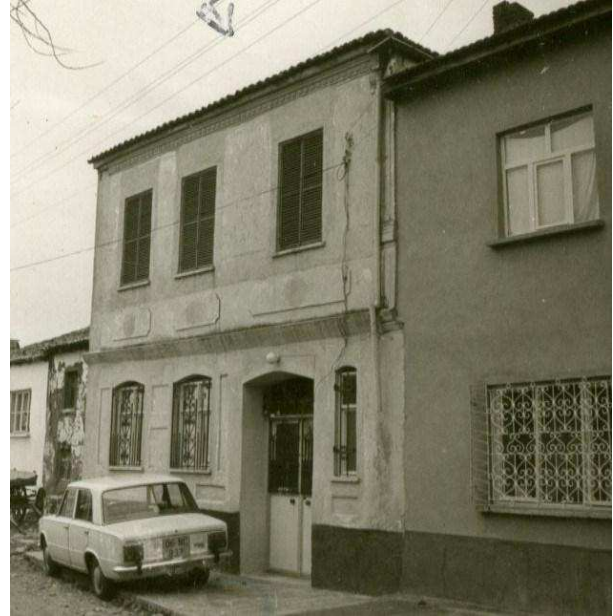
192 Ada 7 Parsel

Kavakdibi Caddesi üzerinde bulunan tescilli yapının kapı numarası 82'dir. Tuğladan yığma teknikle iki katlı inşa edilmiştir. Caddeye bakan cephesinin ilk katında basık kemerli niş içerisinde bulunan demirden iki kanatlı giriş kapısı ve biri oldukça küçük üç penceresi, ikinci katında ise kemersiz üç penceresi mevcuttur. Yan cephesinde de altı üstlü birer penceresi bulunmaktadır. Alt kat pencerelerinin tamamı basık kemerlidir. İki kat arasında silme olup üst kat pencerelerinin altında sıvadan kırık köşeli dikdörtgen şeklinde kabartmalar, alt kat pencerelerinin alt ve yan kısımlarında ise dikdörtgen girintiler bulunmaktadır. Üst kattaki kabartmaların ortasında daire şeklinde motifler olup sonradan sıvayla kapatılmıştır. Alt kat pencereleri el işi demir korkuluklu, üst kat pencereleri ise kepenklidir. Çatısı dört yöne meyilli kırma olup üzeri alaturka kiremitle kaplıdır. Saçak kısmında dış motifli süslemeler vardır. Yakın zamanda yenilenmiş olan konut halen kullanılmaktadır. Yan cephedeki klima görünümüne zarar vermektedir.

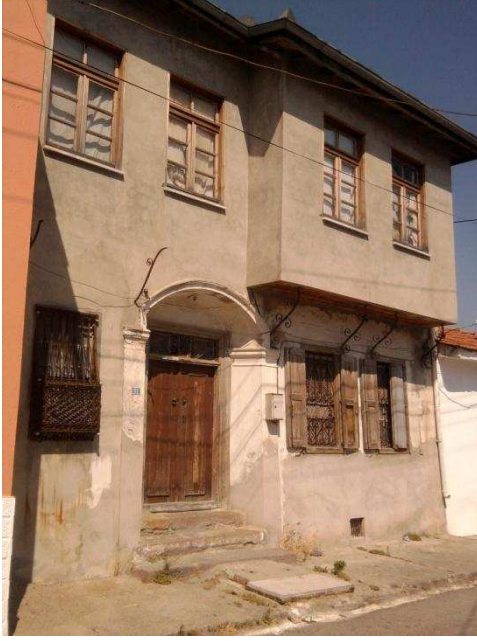
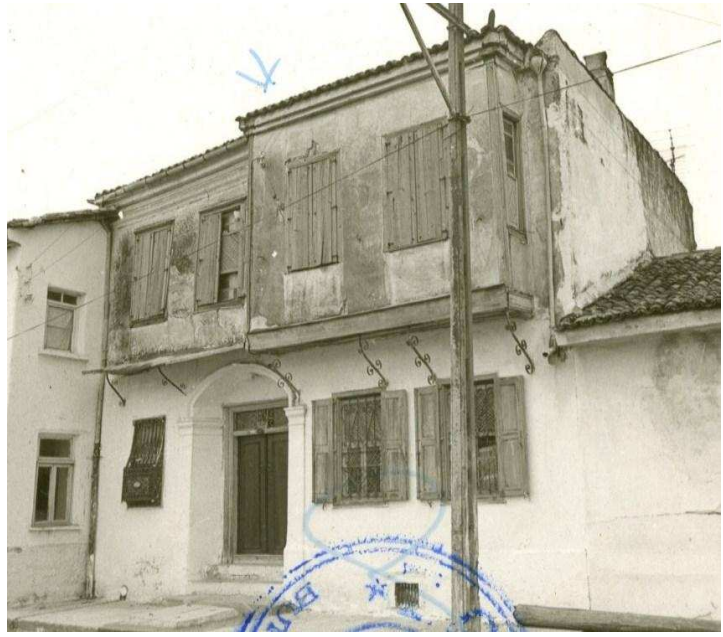
192 Ada 13 Parsel

Kavakdibi Caddesi'nde bulunan tescilli yapının kapı numarası 92'dir. Tuğla ve ahşaptan yığma teknikle iki katlı inşa edilmiştir. Ön cephesinin ilk katında basık kemerli bir niş içerisinde bulunan, aydınlık pencereli ve üç basamak merdivenle ulaşılan ahşaptan iki kanatlı giriş kapısı ile ikisi girişin sağında, biri de solunda olmak üzere üç penceresi bulunmaktadır. Soldaki tek pencere el işi demirden kafeslidir. Sağdaki pencereler ise el işi demir korkuluklu olup ahşap kepenklidir. Giriş nişinin etrafı sıvadan kabartmalıdır. Üst katta ise farklı boyutlarda ve altları metal destekli ahşaptan iki cumba bulunmaktadır. Cumbalardan soldaki yıkılmış olup bu bölüm cepheye sıfırlanmıştır ve yerinde iki pencere mevcuttur, taşıyıcı demirleri ise halen durmaktadır. Sağdaki cumbanın ise ön cephesinde iki, sağdaki cephesinde ise bir adet küçük penceresi vardır. Yapının bodrum katı da mevcut olup caddeye bakan oldukça küçük bir bodrum kat ışıklığı bulunmaktadır. Binanın üzeri kırma çatıyla örtülü olup kiremitle kaplıdır. Çatısı yenilediği için çıkmasız, kabartmalı saçaklı ve alaturka kiremitli yapısını kaybetmiştir. Orta durumdaki konutun restore edilmesi önerilmektedir.

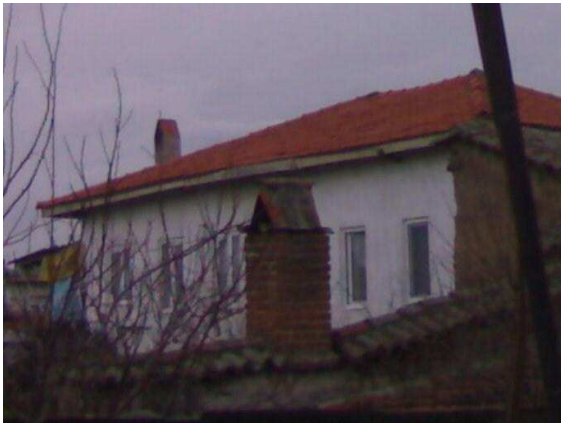
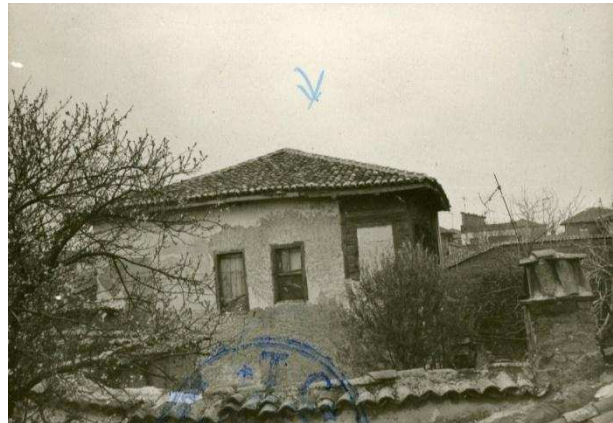
193 Ada 12 Parsel

Hacı Talibey Sokak'ta bulunan tescilli yapının kapı numarası 20'dir. Kerpiç ve ahşaptan yığma teknikle iki katlı inşa edilmiştir. İkinci katı ahşaptan çıkmalı olup burada dört penceresi, yine bu katın yan cephesinde ise iki penceresi daha bulunmaktadır. Yapı adasının ortasında kalan bina bahçe içerisinde olup Hacı Talibey Sokak ve Bayraktar Sokak'tan mahreç almaktadır. Kıрма çatılı olup üzeri kiremitle kaplanmıştır. Alaturka kiremitli yapısını kaybetmiştir. Orta durumdaki konut halen kullanılmakta olup geçmiş olduğu uygun olmayan çatı onarımı ve cephelerinin harçla sıvanması gibi değişikliklerden ötürü kendine has mimari yapısından uzaklaşmıştır. Eserin orijinal görünümüne kavuşturularak restore edilmesi önerilmektedir.

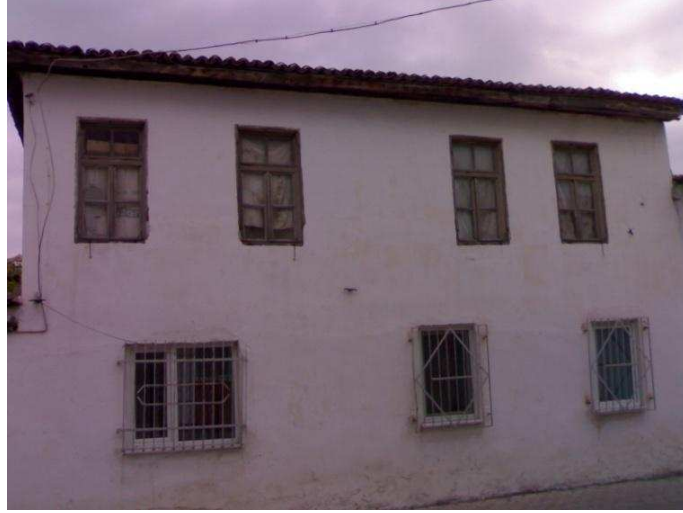
190 Ada 20 Parsel

Atatürk Caddesi üzerinde bulunan yapı kerpiç ve ahşaptan yığma teknikle iki katlı inşa edilmiştir. Girişi bahçesinden olup caddeye bakan cephesinin alt katında biri sonradan açılmış toplam üç, ikinci katında ise dört penceresi bulunmaktadır. Üzeri kırma çatıyla örtülü olup alaturka kiremitle kaplanmıştır. Orta durumdaki konut halen kullanılmaktadır. Orijinal görünümüne geri döndürülmesi ve basit onarımının yapılması önerilmektedir.

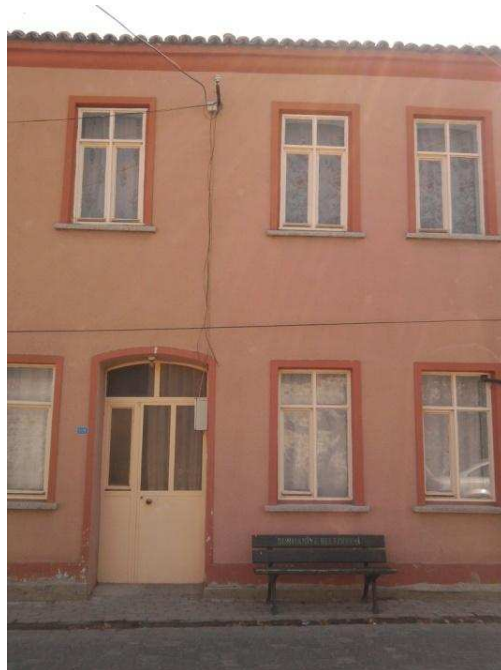
192 Ada 37 Parsel

Atatürk Caddesi üzerinde bulunan yapının kapı numarası 107'dir. Tuğladan yığma teknikle iki katlı inşa edilmiştir. Girişi basık kemerli bir niş içerisinde olup her iki katında da üçer penceresi bulunmaktadır. Üzeri kırma çatıyla örtülü olup alaturka kiremitle kaplanmıştır. Yakın zamanda yenilenmiş olan konut halen kullanılmakta olup iyi durumdadır.

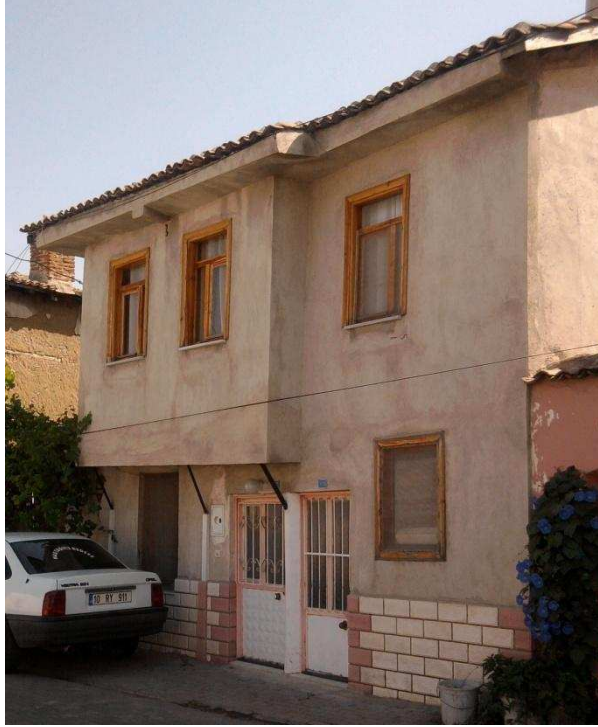
192 Ada 38 Parsel

Atatürk Caddesi üzerinde bulunan yapının kapı numarası 109'dur. Kerpiç ve ahşaptan yığma teknikle iki katlı inşa edilmiştir. İlk katında iki girişi ve iki penceresi, ikinci katında ise iki pencere ve altı metal destekli ahşap bir cumbası ile bir penceresi daha bulunmaktadır. Üzeri beşik çatıyla örtülü olup alaturka kiremitle kaplanmıştır. Alt kattaki taş kaplama orijinal mimari yapıyı bozmaktadır. Orta durumdaki konut halen kullanılmakta olup basit onarımının yapılması önerilmektedir.

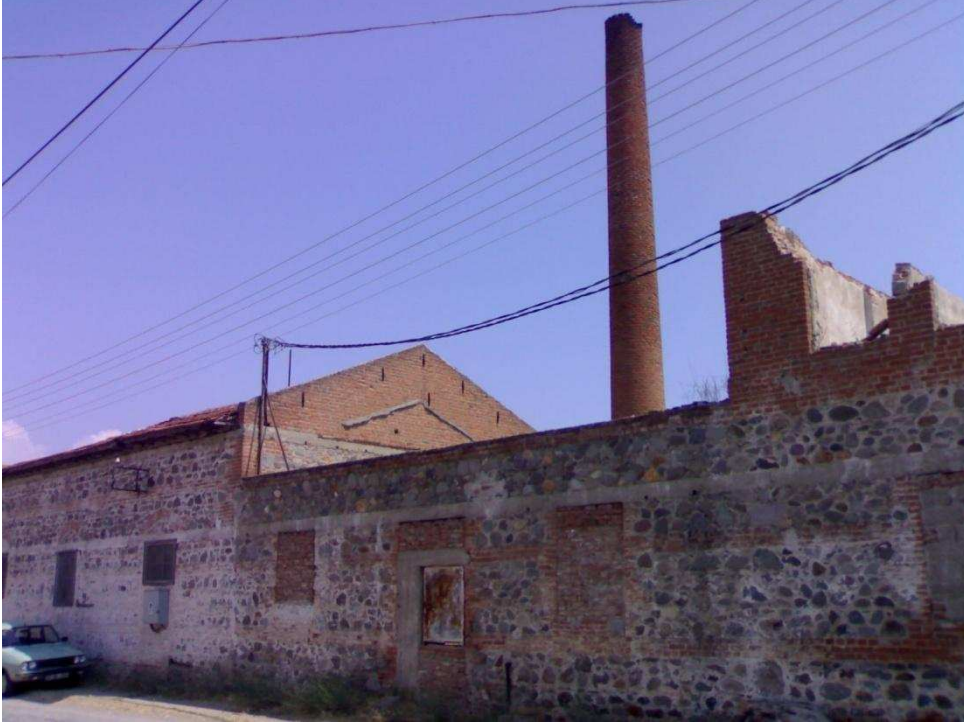
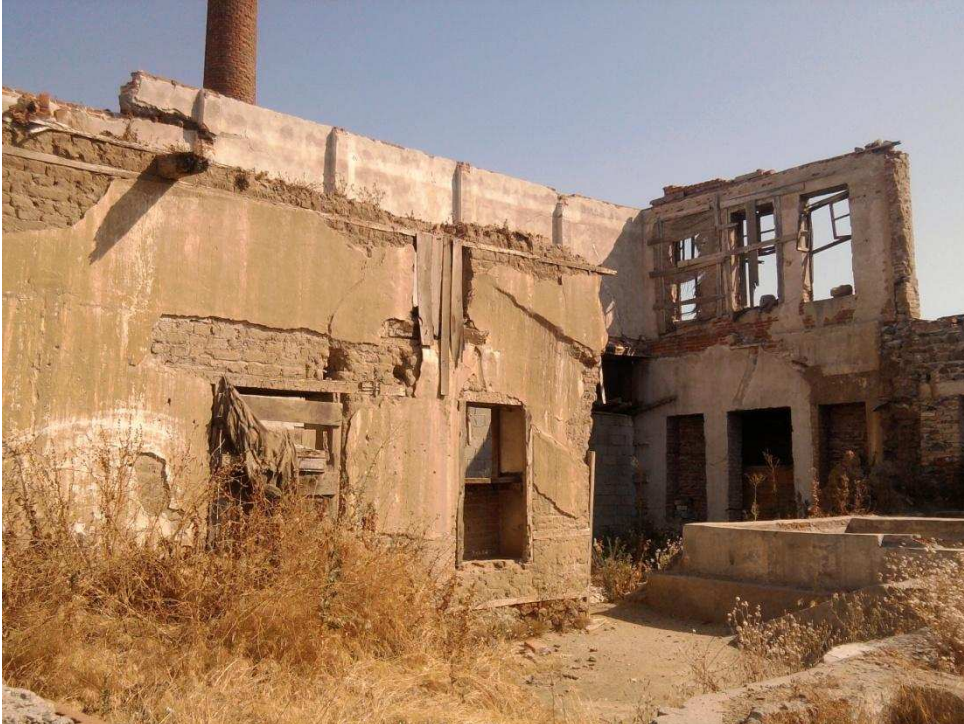
Zeytinyağı Fabrikası

442 ada 124 parselde bulunan yapı Küçük Geriş Caddesi üzerindedir ve kapı numarası 24'tür. İki katlı zeytinyağı fabrikası taş ve tuğladan yığma olarak inşa edilmiştir. Betonarme giriş takviyesi ile güçlendirilmiş yapının çatısı ve ikinci kat döşemesi ahşaptandır. Günümüzde terk edilmiş durumdaki yapı depo olarak kullanılmaktadır. Küçük Geriş Caddesi boyunca uzanan ve iki kısımdan oluşan fabrikanın caddeye göre sağ taraftaki bölümü yıkık durumdadır. Fazla eski olduğu düşünülmeyen yapı taşıyıcı sistemi itibariyle iyi durumdadır. Ahşap kısımlarında zamana bağlı yıpranmalar mevcuttur. Dış cephesi sıvasız ve bakımsızdır. Tuğladan basık kemerli giriş ve pencerelere sahiptir fakat sonradan bu kısımları değiştirilmiştir. Beşik çatılı olup üzeri kiremitle kaplıdır. Kırmızı tuğladan yapılmış yüksek bir bacaya da sahip olup yapı bu haliyle Burhaniye'nin kentsel imajı açısından hiç şüphesiz önem teşkil etmektedir.

Gelişen teknoloji ile birlikte baş gösteren lojistik ve mekânsal problemler sanayi tesislerinin desantralize olmasına sebep olmuştur. Zeytinyağı fabrikaları ile özdeşleşmiş-hatta bu imajı logosunda da kullanan-Burhaniye'nin kentsel dokusu da bu durumdan olumsuz etkilenmiştir. Zira merkezdeki eski sanayi tesisleri terk edilmiş ve kentin durmak bilmeyen dinamiğine teslim edilmişlerdir. Önlem alınmadığı takdirde bu gibi karakteristik yapıların yok olup gitmesi olasıdır. Bu sebepten dolayı da sözü edilen fabrika gibi yapıların korunarak kültürel-sosyal amaçlı kullanılması önerilmektedir. Konsept bir öneri olarak fabrika mimari özellikleri ve boyutları itibariyle otomobil galerisi veya müzesi olarak değerlendirilebilir.

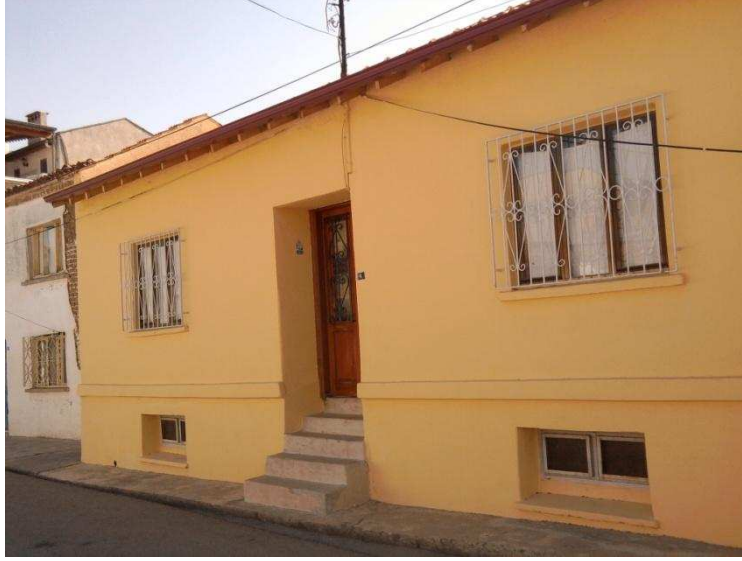
19 Ada 19 Parsel

Hamidbey Caddesi ile Yasakçı Sokak'ın kesiştiği köşede kalan yapının kapı numarası 8'dir. Tuğladan yığma teknikle bodrum üzeri tek katlı inşa edilmiştir. Derin bir niş içerisinde bulunan ve merdivenler yoluyla ulaşılan giriş kapısı ahşaptan olup iki kanatlıdır. Bodrum kat ile zemin kat arasında silme bulunmaktadır. Caddeye bakan cephesinde iki bodrum kat, iki de zemin kat penceresi bulunmaktadır. Sokağa bakan cephesinde de iki penceresi mevcuttur. Kıрма çatılı yapının üzeri kiremitle kaplıdır. Yakın zamanda yenilenmiş olan konut oldukça iyi durumdadır.

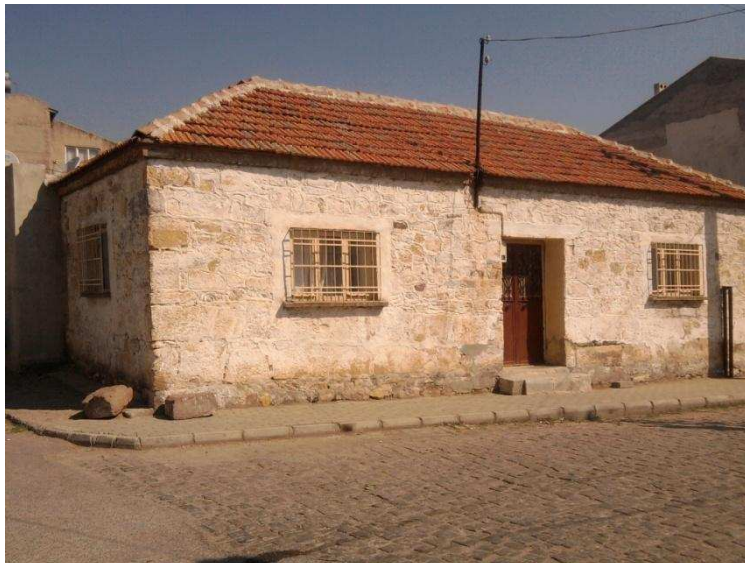
25 Ada 13 Parsel

2. İnönü Caddesi ile Eski Göl Sokak'ın kesiştiği köşede kalan yapının kapı numarası 3'tür. Taştan yığma teknikle tek katlı inşa edilmiştir. Girişi derin bir niş içerisinden olup sokağa bakan iki, caddeye bakan bir penceresi mevcuttur. Üzeri kıрма çatıyla örtülü olup kiremitle kaplanmıştır. Çatı saçağı bir sıra tuğladan kabartmalıdır. İyi durumdaki konut halen kullanılmaktadır.

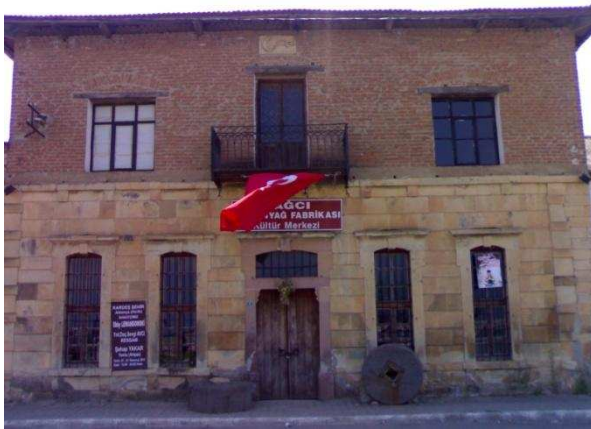
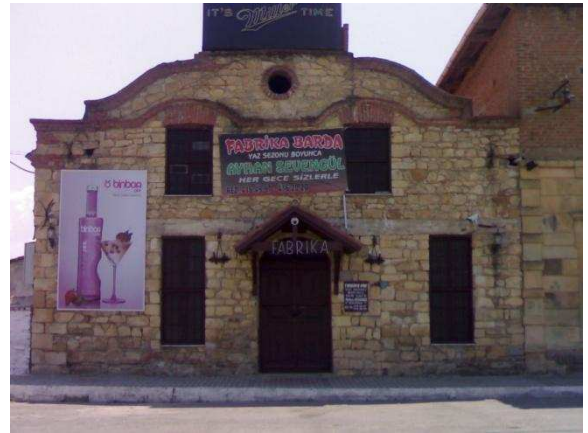
Yağcı Zeytinyağı Fabrikası

İki yapıdan oluşan fabrika taş ve tuğladan yığma teknikle inşa edilmiş olup iki katlıdır ve Fabrika Caddesi üzerindedir. İskele'nin en eski yapısı olan fabrika 19. Yüzyılda inşa edilmiştir⁸⁴. İki yapısından soldaki eğlence merkezi, sağdaki ise kültür merkezi (Yağcı Zeytinyağı Fabrikası Kültür Merkezi) olarak kullanılmaktadır. Fabrikanın arsası taştan yüksek duvarlarla kısmen çevrilidir.

Kültür merkezi olarak kullanılan yapının alt katı sarı renkli kum taşından yığma olarak inşa edilmiştir. Giriş cephesinde basık kemerli ve çevresi aynı taştan kabartmalı dört adet ince uzun pencereye sahip olup yapının köşelerinde kabartmalı yalancı payeler vardır. Giriş kapısı aydınlık pencereli ve ahşaptan iki kanatlı bir kapıya sahip olup etrafı granittendir. İki kat arasında silme olup tuğladan inşa edilmiş üst katın ön tarafında metal destekli bir balkon ile iki adet kare pencere vardır. Üst katın yan cephesinde ise dört adet pencere mevcuttur. Yapının arkasında biri büyük, diğeri küçük olmak üzere iki tane tuğla baca bulunmaktadır. Büyük baca yapıdan bağımsız olup diğeri çatıdan yükselmektedir. Kıırma çatılı olup üzeri kiremitle kaplanmıştır. Yapı restore edilmiş olup oldukça iyi durumdadır.

Eğlence merkezi olarak kullanılan kısım tümüyle taştan inşa edilmiştir. Alt katında basık kemerli ve ahşaptan iki kanatlı bir kapıya sahip girişi ile dikine dikdörtgen şekilli iki penceresi, üst katında ise tuğladan oldukça basık bir kemere sahip iki penceresi daha bulunmaktadır. Pencere üzerlerinde ve çatı saçağında tuğladan kabartmalı diziler olup bu bölümde etrafı tuğladan daire biçimli bir açıklık daha mevcuttur. Beşik çatılı yapının üzeri kiremitle kaplanmıştır. Yakın zamanda yenilenmiş olup oldukça iyi durumdadır.

Aktif birer fonksiyona sahip olmaları yapılar açısından birer avantajdır. Her ikisi de yakın bir zamanda yenilenmiş olmalarına rağmen dış cepheleri açısından basit onarıma ihtiyaç duymaktadır. Özellikle bacalardan büyük olanının üst kısmı tamir edilmelidir.

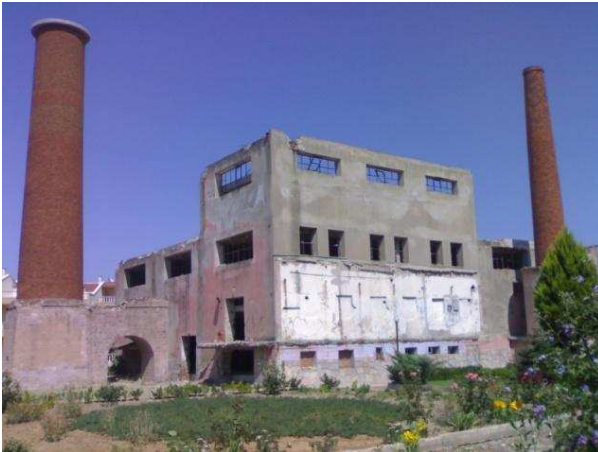
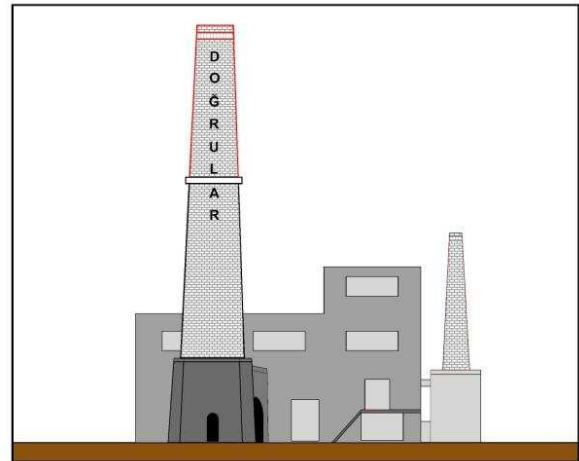
Doğrular Zeytinyağı Fabrikası

Üç katlı betonarme yapı Kordon Boyu Caddesi'nde bulunmaktadır. Günümüzde kötü ve boş durumda olup sosyal tesis olarak kullanılması amacı ile yakın zamanda başlanan restorasyonu da yarım kalmıştır. İtalyanlar tarafından 1920'de yapılmıştır⁸⁵. 1970'lerde kapanan fabrika bu tarihten yakın zamanda başlayan restorasyon çalışmalarına kadar atıl durumda idi.

Baca üzerinde metal harflerle aynı zamanda fabrikanın ismi de olan "DOĞRULAR" yazmakta idi. Günümüzde sadece sondaki "A" ve "R" harfleri kalmıştır. Bu iki harf arasındaki mesafeden yola çıkıp yazıyı yeniden oluşturmak ve üzerine diğer küçük bacada olduğu gibi birkaç metre bitiş kısmı daha eklemek suretiyle bacanın orijinal yüksekliği hesaplanabilir.

Yazı aslında bacanın arka kısmında bulunmaktadır. Tek çizimde hem yazı yoluyla bacanın orijinal yüksekliğini, hem de ön cepheyi göstermek için yazı ön kısma konmuştur.

Binanın yenilenecek ve bir fonksiyon kazanacak olması hiç şüphesiz olumlu bir gelişmedir. Restorasyon çalışması kapsamında dış cepheleri ve bacaları kalacak şekilde iç kısmı tamamen yıkılmış ve buraya yine üç kat betonarme bir eklenti inşa edilmiştir. Yeniden yapılan betonarme kısmın kat yükseklikleri orijinal kat yükseklikleri ile aynı olmadığından dış cephedeki giriş ve pencerelerden bazı katların tabanları kesit şeklinde gözükmemektedir. Tuğla bacalardan büyük olanı muhtemel bir çökme tehlikesine karşı kısaltılmıştır. Bu baca günümüzde orijinal halinden oldukça kısa vaziyettedir. Yapının arkasında ikinci ve daha küçük bir bacası daha vardır.

Yapının büyük bacası zeytinyağı fabrikaları ile özdeşleşen Burhaniye'nin yapılaşmış çevresinin sembol ve en görünen yapılarından birisidir. Uzun yıllar boyunca İzmir – Çanakkale karayolu üzerinde seyreden yolcuları selamlamıştır. Bu bağlamda ilçe merkezine uğramadan Burhaniye'yi transit geçen insanların deniz ve zeytin ağaçlarıyla dolu dağlarla birlikte Burhaniye hakkında akıllarında kalabilecek güçlü, doğal ve Burhaniye'nin kültürü ve tarihi ile doğrudan ilgili bir imajdır. Kırmızı tuğladan bacanın orijinal malzeme ile örülerek eski yüksekliğine çıkartılması önerilmektedir. Ayrıca restorasyonu tamamlanmalıdır.

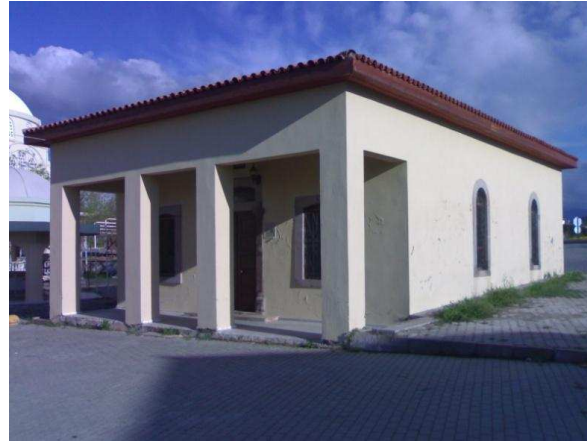
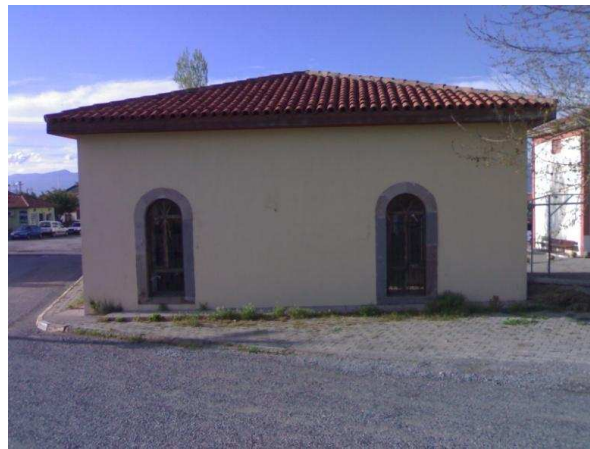
Eski İskele Camii, giriş cephesi ve arka cephesi

Yapı, moloz taş ve tuğladan tek katlı olarak 1907'de inşa edilmiş olup⁸⁶ girişi ile pencere söveleri ve kemerleri granittendir. Basit bir plana sahip caminin üzeri dört yöne meyilli kırma çatı ile örtülmüş ve alaturka kiremitle kaplanmıştır. Yapının giriş cephesinde düz tavanlı ve kare kesitli dört masif ayağın taşıdığı üç birimli son cemaat yeri vardır. Minaresi yıkılmış olup bu bölümün soluna bitişik durumdaydı. Giriş cephesinde kapı dışında iki basık kemerli mevcuttur. Yapının diğer üç cephesinin her birinde ikişer adet yuvarlak kemerli pencere bulunmaktadır. Cami yakın bir zamanda restore edilmiş olmasına rağmen cephelerinde rutubet kaynaklı yıpranmalar bulunmaktadır. Ayrıca restorasyon sonucu mahfil katı kaldırılmıştır. İbadethane olarak kullanılmamasına rağmen ziyarete açıktır. Yapının yenilenmesi, minaresinin ve mahfil katının ise rekonstrüksiyonunun yapılması önerilmektedir. Hamidi Camii Minaresi'nin 1906 yılında yapıldığı ele alınırsa Eski İskele Camii'nin minaresi için referans olarak alınabilir.

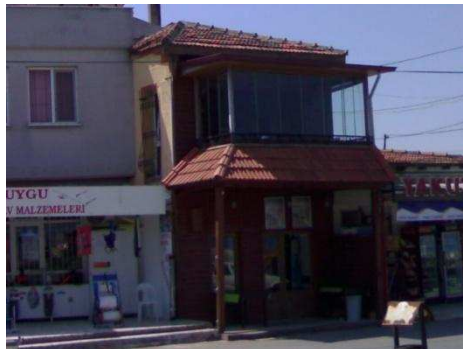
287 Ada 2 Parsel

Fabrika Caddesi ile Osman Ağa Caddesi'nin kesiştiği bölümde bulunan yapı tuğladan yığma teknikle iki katlı inşa edilmiştir. Ön cephesi tümüyle yenilenmiş olup çıkmalı ve balkonludur. Orijinal görünümünü kaybetmiştir. Yan cepesinde bir adet penceresi bulunan yapının üzeri kırma çatıyla örtülü olup kiremitle kaplanmıştır. Ticari amaçla kullanılan yapı iyi durumdadır. Orijinal görünümüne geri döndürülmesi önerilmektedir.

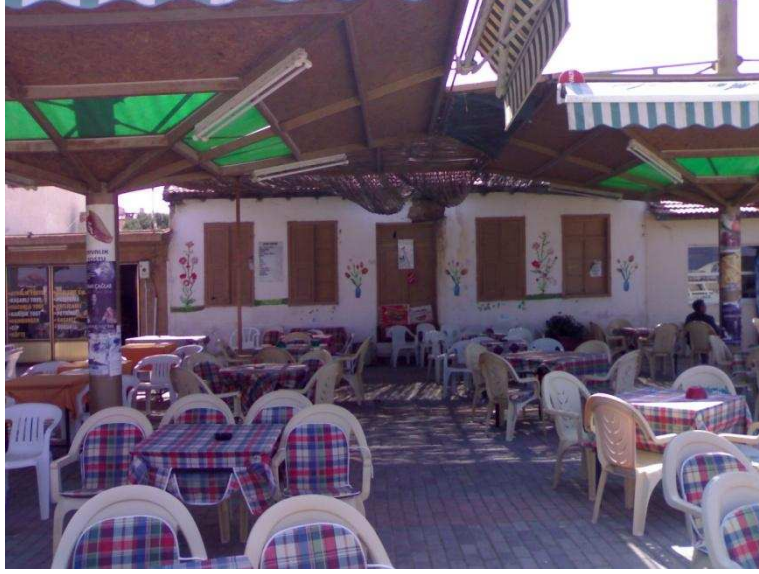
295 Ada 1 Parsel

Kordon Boyu Caddesi üzerinde bulunan yapı tuğla ve kerpiçten yığma teknikle tek katlı inşa edilmiştir. Ön kısmı yayalaştırılmış olup çay bahçesi olarak kullanılmaktadır. Giriş cephesinde kemersiz bir niş içerisinde bulunan iki kanatlı ahşap kapısı ile dört adet kepenkli penceresi bulunmaktadır. Üzeri beşik çatı ile örtülü olup kiremitle kaplanmıştır. Boş durumdaki konut orta durumdadır. Restore edilmesi ve sosyal fonksiyonda kullanılması önerilmektedir.

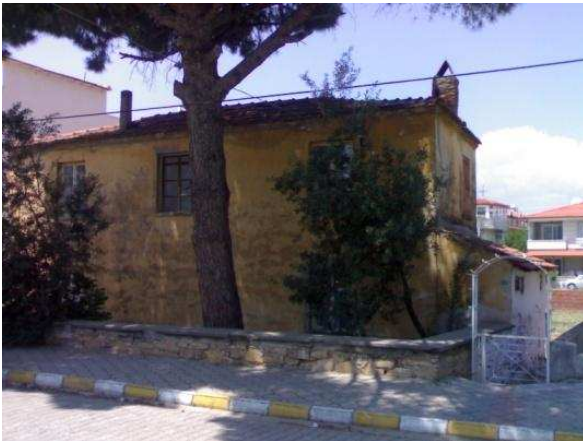
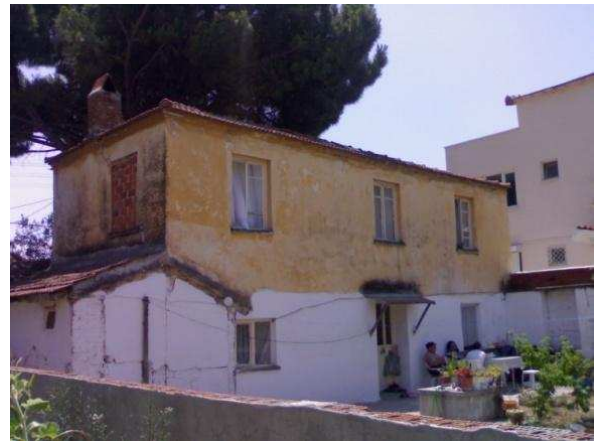
302 Ada 33 Parsel

Eski Ayvalık Caddesi'nde bulunan yapının kapı numarası 12'dir. Taş ve tuğladan yığma teknikle iki katlı inşa edilmiştir. Bahçe içerisindeki yapının girişi arkasından olup caddeye bakan cephesinin ilk katında iki, ikinci katında ise üç penceresi bulunmaktadır. Yan cephelerde birer adet pencere bulunmakta olup sonradan doldurulmak suretiyle kapatılmıştır. Bahçeye bakan arka cephenin ilk katında giriş kapısı ve iki pencere, üst katında ise üç pencere vardır. Binanın yan kısmında küçük bir müştemilatı mevcuttur. Yapının üzeri kırma çatıyla örtülü olup kiremitle kaplanmıştır. Orta durumda olan ve halen kullanılan konutun restore edilmesi önerilmektedir.

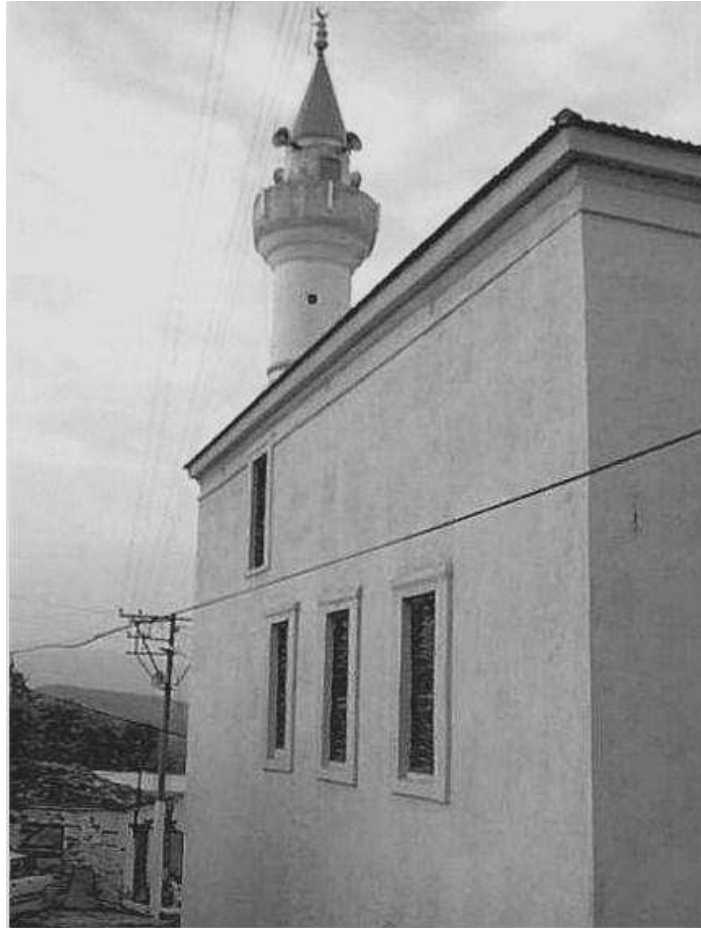
*Ağacık Köyü Camii*⁸⁸

Yapının güney ve doğu cepheleri evlerle çevrelenmiş olup batı cephesi sokağa, kuzey cephesi ise köy meydanına bakmaktadır. Eser, basit dikdörtgen planlı olup üzeri dört yöne meyilli kırma çatı ile örtülmüş ve kiremitle kaplanmıştır. Caminin kuzeyinde üç birimli bir son cemaat yeri vardır. Mahfil katındaki bir açıklıkla ulaşılan ve sadece petek ile külah kısmından ibaret bir minaresi bulunmaktadır. Minaresi çatısının üzerinde yer almaktadır.

Cami genel mimari yapısı ve iç düzeni itibariyle iyi durumdadır ve ibadete açıktır.

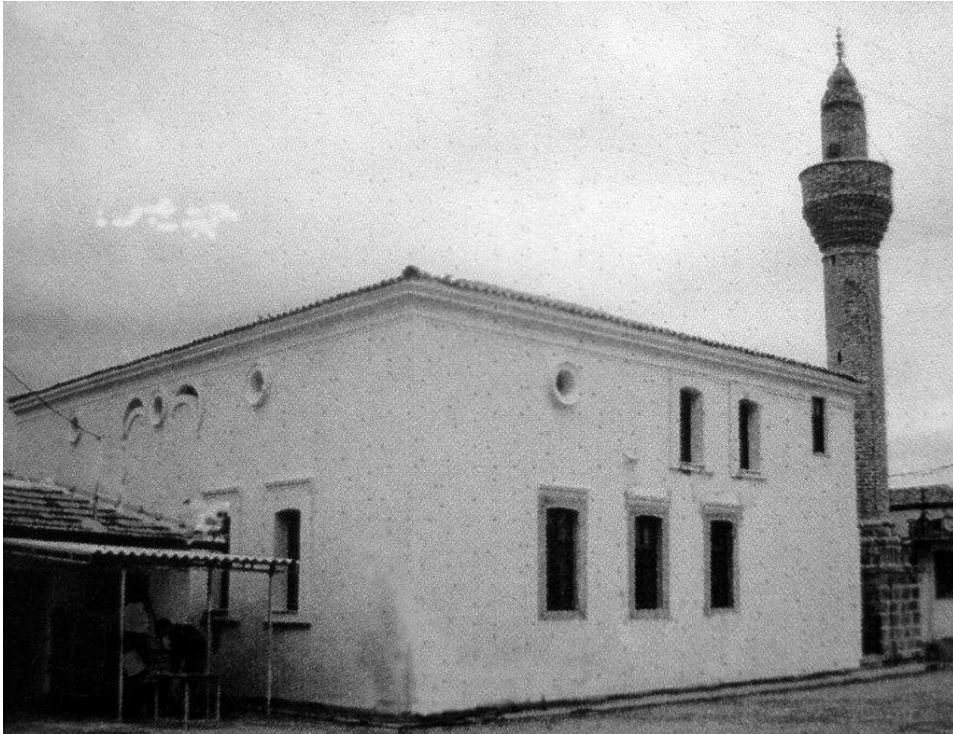
*Şahinler Köyü Camii*⁹⁰

Cami, enine dikdörtgen planlı bir harim, buranın kuzeyinde iki katlı düzenlenmiş bir son cemaat yeri ve buradan geçilerek girilen doğu ve batıda altlı üstlü tertiplenmiş mekânlardan oluşmaktadır. Bu mekânlardan batıdaki kuzeye doğru cepheden taşarak ek bir birim oluşturur. Son cemaat yerinin kuzeyinde ise dikdörtgen planlı bir avlu ile avlunun kuzeydoğu köşesine yerleştirilmiş bir minare bulunmaktadır. Avluya kuzey duvarı üzerine açılmış bir kapıdan girilir. Doğudan batıya eğimli bir arazi üzerine inşa edilmiş cami derinlemesine dikdörtgen planlıdır. Üzeri dört yöne meyilli kırma çatıyla örtülmüş ve alaturka kiremitle kaplanmıştır.

Cami yakın zamanda restore edilmiş olup oldukça iyi durumdadır ve ibadete açıktır.

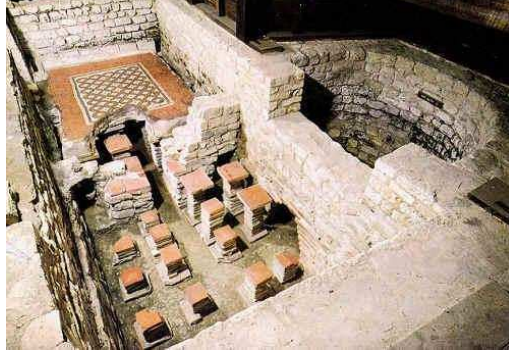
Bir Roma Hamam Kalıntısının Hipokaust Sistemi (resimde hamam kalıntısının cehennemlik, ateşlik ve depo kısmı gözükmektedir)⁹²

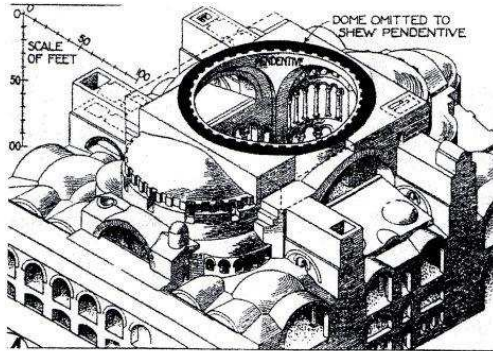
Fig. 22 Sectional drawing of Hagia Sophia, Istanbul.

Kubbe Kasnağı Yapısı (Ayasofya/İstanbul)⁹⁴

Kasnak: Kubbenin hemen altında bulunan, dairesel veya çokgen biçimli olabilen kaidedir.

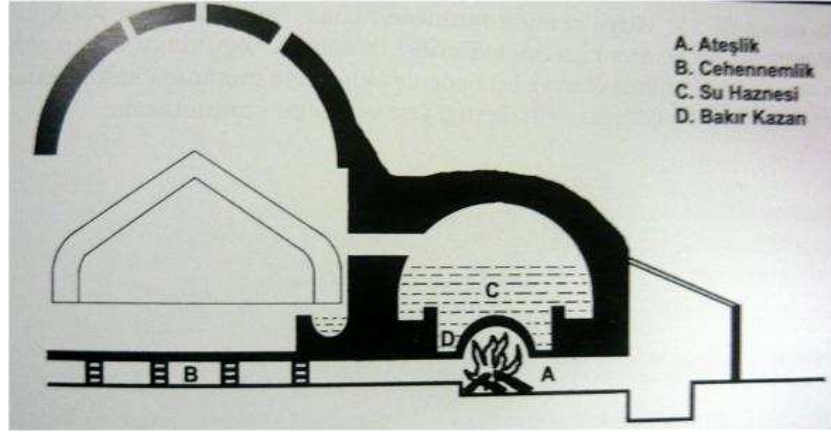
*Külhan Tertibatı*⁹⁶

Külhan: Antik Roma'daki adı "hipokaust sistemi" olan hamam kısmıdır. Hamamların arka taraflarında bulunmakla birlikte su ile mekânın genel olarak ısıtılmasını sağlayan merkezi ısıtma sistemidir. Hamamların ana su haznesi külhan ocağının (ateşlik) üzerinde bulunmaktadır. Hamam külhanı "ateşlik", "cehennemlik", "su deposu" ve "su kazanı" olmak üzere 4 bölümden oluşmaktadır⁹⁵.

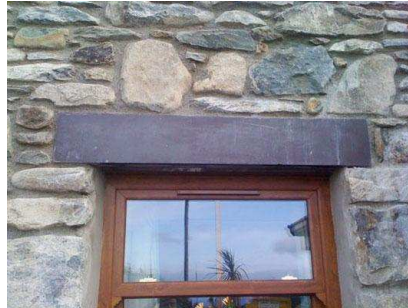
*Lento*⁹⁷

Lento: Yığma teknikle inşa edilmiş yapıların kapı ve pencere boşlukları üzerinde bulunan yekpare taşan kısımdır.

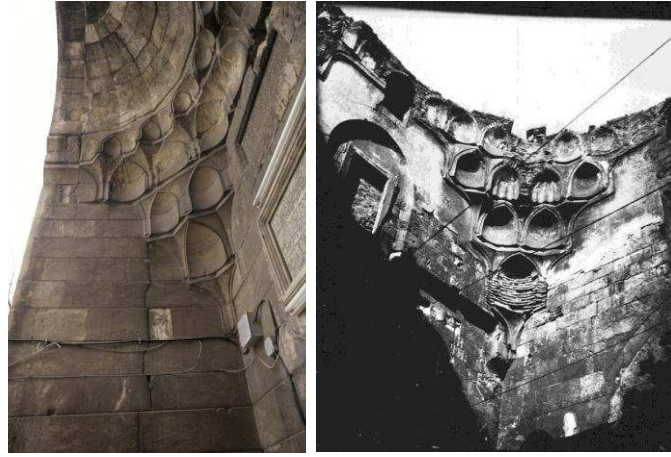
Mukarnaslı Pandantif Örnekleri^{99 100}

Mukarnaslı Pandantif: Bir pandantif çeşididir. Pandantif yapısının üzerinde bulunan ve birbirlerinin üzerine yerleştirilmiş süslü çıkıntılardan oluşmaktadır.

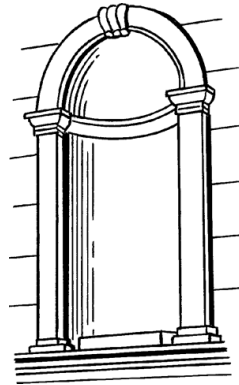
Niş¹⁰¹

Niş: Duvar içine açılmış oyuk, küçük boyutlardaki girinti. İçerisinde kapı veya pencere yer alabileceği gibi oluşturduğu alana obje koymak amacıyla da kullanılabilir.

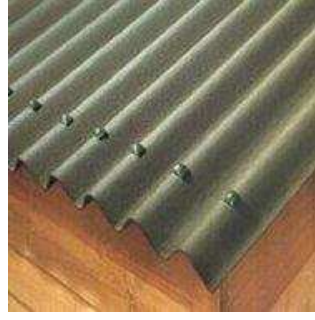
*Ondülin*¹⁰²

Ondülin: Müştemilatlarda sıkça kullanılan bir tür dalgalı çatı malzemesidir.

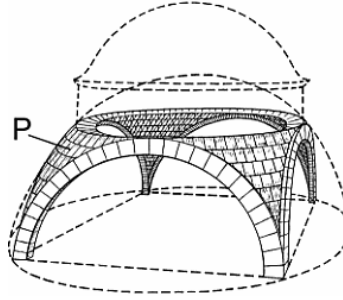
*Pendantif Yapısı*¹⁰³

Pendantif: Kare planlı bir mekânın üzerini kubbe ile örtmek için gereken geçiş yapısıdır. Kubbenin çeyreği ile komşu duvarlar arasında bulunan üçgen biçimli ve bombeli bir mimari yapıdır.

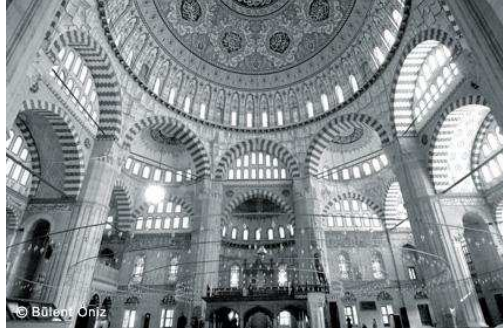
Tromp Örneği (Selimiye Camii/İstanbul)¹⁰⁷

Tromp: Kare bir plandan yükselen ve çokgen kubbe kasmağını hazırlayan kemer biçimindeki geçiş yapılarıdır.
