Ayvalık Cunda Adası'ndaki Panagia (Koimesis Theotokou) ve Agios Panteleimon Kiliselerinin Mimari Tarihi ve Mekânsal Dönüşümü

The Architectural History and Spatial Transformation of Panagia (Koimesis Theotokou) and Agios Panteleimon Churches on Cunda Island of Ayvalık

Hasan Sercan Sağlam*

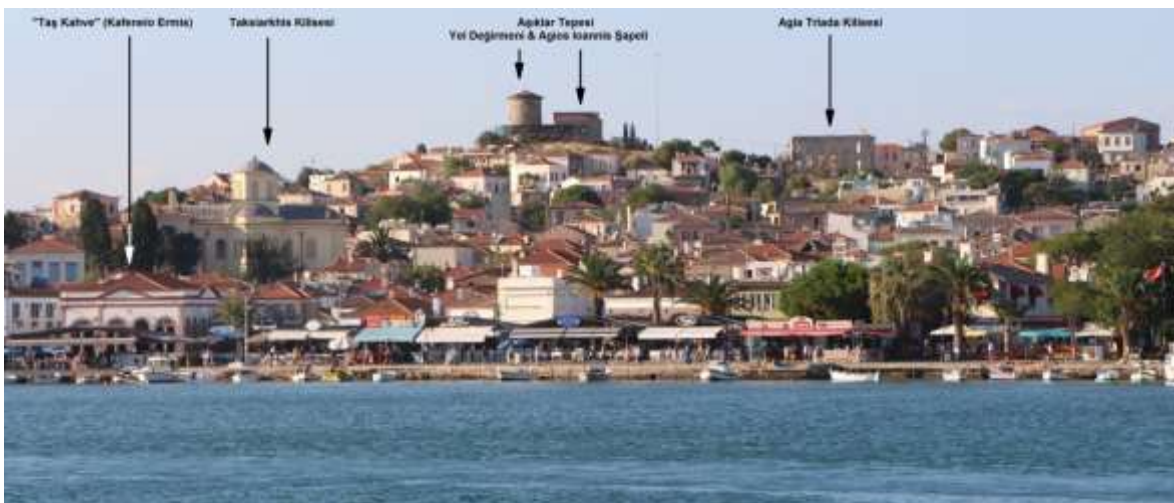
Şekil 1: Cunda / Alibey Adası tarihi yerleşim merkezinin güneyden görünümü (KEAM, 2020).

Agia Triada, Agios Dimitrios, Panagia, Taksiarkhis ve Agios Panteleimon kiliseleri ile aynı adı taşıyan beş ana mahalle 19. yüzyıla kadarki süreçte oluşmuş, bu yüzyılın sonunda ise adadaki küçük Müslüman cemaatin tek mabedi olan Hamidiye Camii inşa edilmiştir (Psarros, 2017) (Şek. 1). Sakinlerinin 1821 Yunan İsyanı'na katılması sonucunda ada bir müddet terk edilmiş olsa da sonrasında II. Mahmud tarafından ilan edilen bir af sonucu geri dönmelerine izin verilmiş ve yerleşim tekrardan kurulmuştur (Uygur ve Erim, 1948: 38-42). 26 Haziran 1821 tarihli bir Hatt-ı Hümayunda, Yunda Adası'ndaki tüm hane ve manastırların yakılıp yıkılmak suretiyle tahrip edildiği belirtilmektedir (BOA, HAT, 942-40662, H-25-09-1236). 14 Ağustos 1825 tarihli bir diğer Hatt-ı Hümayun ise Yunda Adası sakinleri sürgünden döndüklerinde, yerleşimdeki binalarının tamamen harap halde bulunduğunu belirtmektedir. Ayrıca cizye haricindeki yükümlülüklerinden birkaç sene muaf tutup yeniden iskan ile hayvanları için ahır ve değirmen inşası masraflarının da hazineden karşılanmasını buyurmaktadır (BOA, HAT, 901-39605, H-29-12-1240).

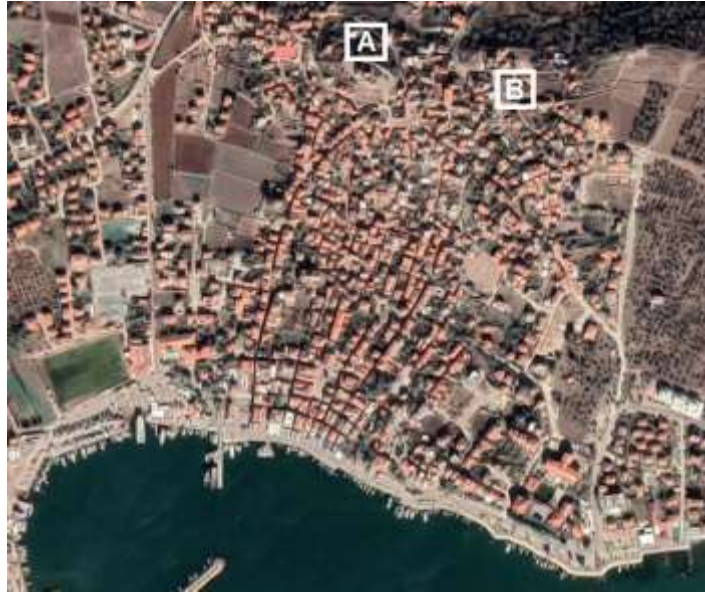
Şekil 2: Agios Panteleimon (A) ve Panagia (B) Kiliselerinin konumları (Google Haritalar, 2021).

Türk Kurtuluş Savaşı (1919-1923) sonucunda Yunanistan ile Türkiye arasında bir nüfus mübadelesi yapılmıştır. Bu nedenle adanın demografik yapısı 1923-1924'te tümünden değişikliğe uğramış ve başta Girit olmak üzere sonradan Yunanistan sınırları içerisinde kalmış eski Osmanlı topraklarından getirilen Müslüman Türkler, Ortodoks Rumların yerine Cunda'ya yerleştirilmişlerdir (Turan, 2008). Bu dramatik hadise yapılaşmış çevreyi de olumsuz etkilemiştir, zira birçok tarihi yapı terk edilmiş ve bir daha kullanılmamıştır. Doğa ve insan kaynaklı tahribatlardan dolayı da Cunda'daki mimari mirasın önemli bir kısmı zamanla harap olmuştur (Yaylalı-Gençer, 2007; 2014). Makalenin ele aldığı Panagia ve Agios Panteleimon kiliseleri 1923 öncesinde, Yunda / Moskhonisi tarihi yerleşim merkezinin beş mahallesinden ikisinin merkezini teşkil etmekteydi (Şek. 2).

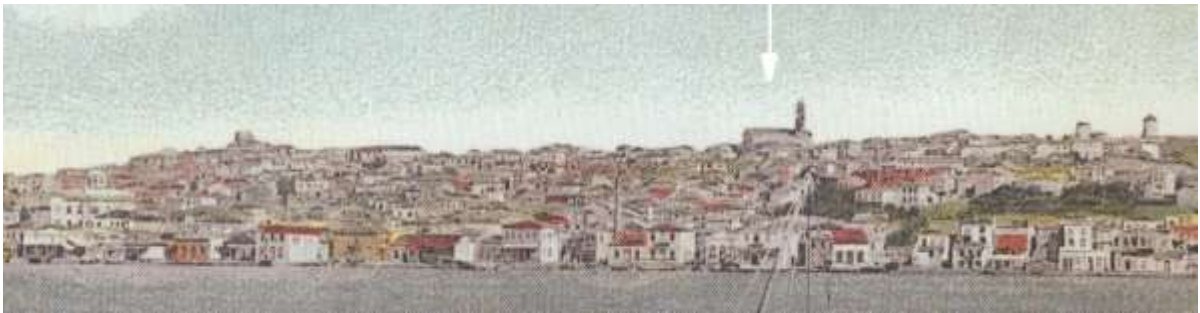
Şekil 8: 1906 tarihli bir Ioannis Kontaxis (namı diğer Jean D. Contaxis) panoramasında, yüksek yapısıyla öne çıkan Panagia Kilisesi (Série IV - Ville de Mosconissi) (Deniz Eren Kişisel Arşivi).

Katedral kilisesi 1873'ten itibaren Taksiarthis olsa da Panagia'nın adadaki idari ve ekonomik nüfuzunu sürdürdüğü anlaşılmaktadır. Öyle olmalı ki, 1890'ların ortaları itibariyle Moskhonisi'de yirmi yıldan beridir yerel dolaşımda olan ve yaklaşık 60.000 kuruş tutarındaki yasadışı banknotların üzerine Panagia Kilisesi'nin sembolü basılmıştı (Drakos, 1895b: 13). Osmanlı hükümeti 26 Eylül 1894'te harekete geçerek bu banknotları toplatmış ve imha ettirmiştir (BOA, DH.MKT, 287-38, H-25-03-1312; Drakos, 1895b: 59). Dahası, Moskhonisi'nin 1909-1912 arası üç yıllık kilise idaresi denetim komitesi raporuna göre Panagia, 30.000 kuruş civarındaki yıllık geliriyle yerleşimin açık ara en zengin kilisesiydi. Bu sayı, adadaki diğer bütün kiliselerin toplam yıllık gelirini dahi geçmekteydi ve ikinci sırada bulunan dönemin katedral kilisesi Taksiarthis'inin de yaklaşık 4,5 katıydı (Chatzapotolis vd., 1913: 7). Panagia'nın tüm bu zenginliği muhtemeldir ki arsasında bulunan ve şifa bulma amacı taşıyan birçok kişinin düzenli olarak ziyaret ettiği ayazmayla ilgiliydi. Buradaki fazlalık suların, ada sakinlerinin kullanımı için 1876'da yerleşim merkezine verilmesine başlandığı üzere (Drakos, 1895b: 46), Panagia Kilisesi'nin kent altyapısı için de çok önemli bir kompleks olduğu anlaşılmaktadır. Öyle ki, adadaki suyun azlığından dolayı Yunda ahalisi çokça sıkıntı çekmekte olup "Krinilaki" (Çeşmecik) adlı çeşme ile Pera Mosko'dan (Pınar Adası) çıkan sular yetersiz kalmaktaydı (Cezâyir-i Bahr-i Sefîd Vilâyeti, 1893: 292; 1898: 272; 1903: 265) (Şek. 8-9).

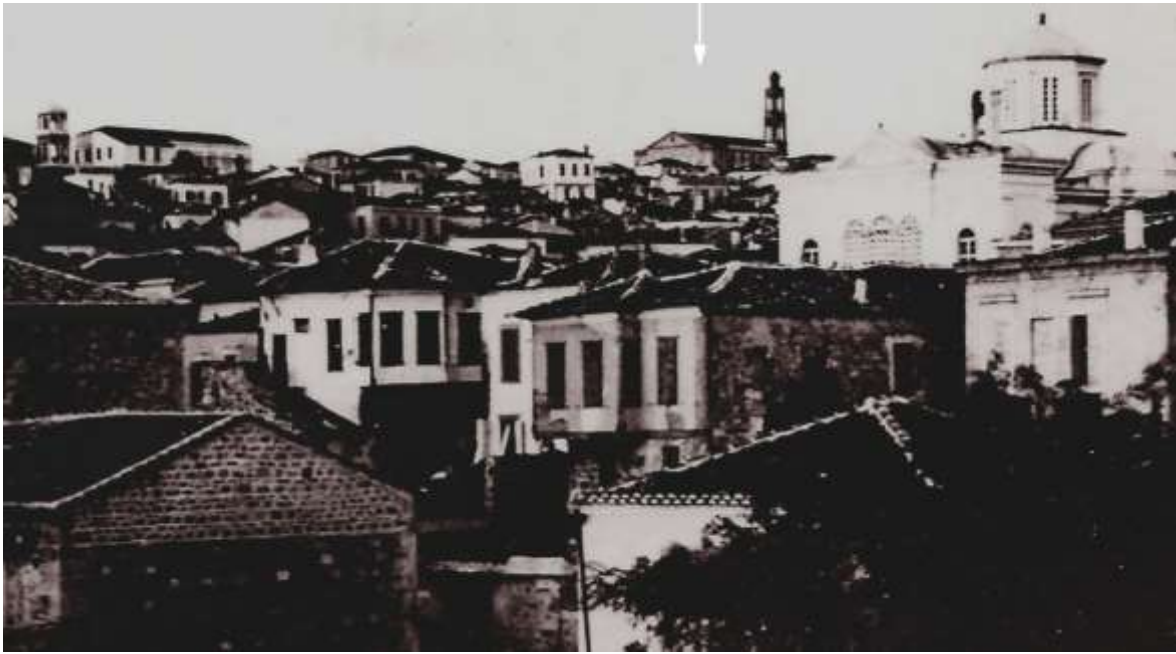
Şekil 9: 1906 tarihli bir fotoğrafta, en geride Panagia Kilisesi (Dr. Maria Tsitimaki'nin izniyle) (ChAE, Georgios Lampakis Koleksiyonu, 6027).

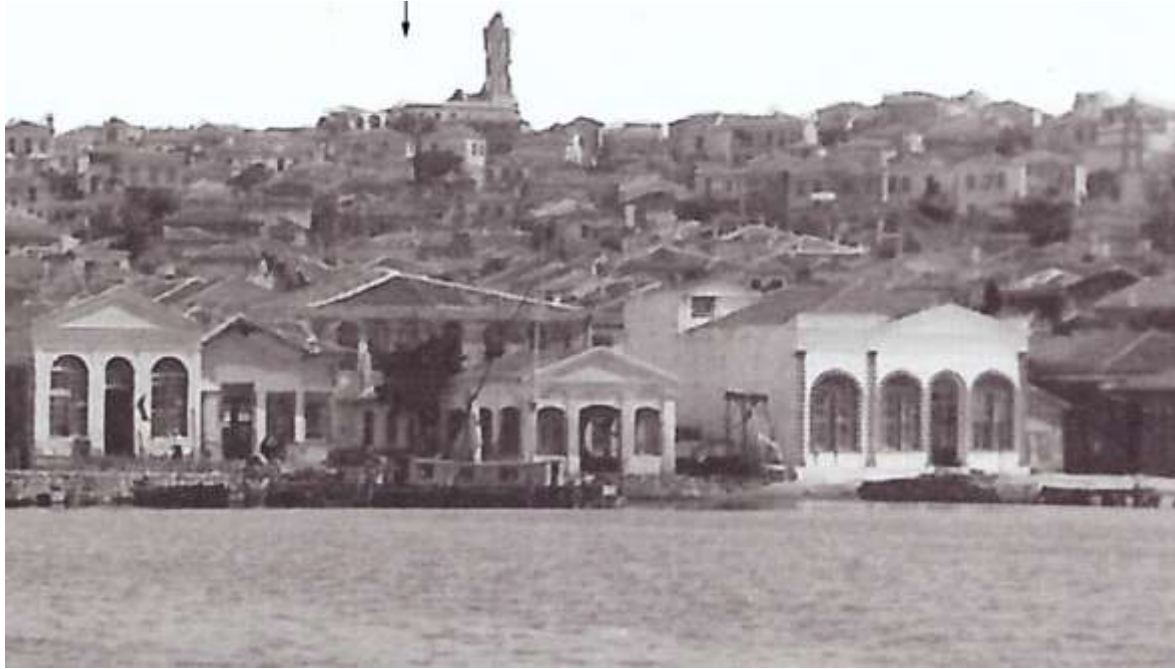
Şekil 10: 1940'larda Panagia Kilisesi'nin uzaktan görünümü (Kaptan vd., 2019).

Midilli'deki bazı vakalar, 17-19. yüzyıllarda Rumların kiliselerin onarımı veya yeniden inşası esnasında yerel yetkililerle işbirliği yaparak imar kanunlarına defalarca aykırı hareket ettiklerini göstermektedir (Tsitimaki & Shariat-Panahi, 2014). Daha yakın bir örnek olarak, 1891-1894 tarihli iki arşiv kaydına göre kaymakam Ioannakis'in görevini suistimali neticesinde Yunda Adası'nın güneydoğusundaki Dolap mevkiinde bir kilise, herhangi bir izin olmadan tamamen kaçak şekilde inşa edilmiştir (BOA, DH.MKT, 308-75, H-16-05-1312; ŞD, 2351-31, H-29-06-1312). 1883'te yeniden inşa edilen Panagia'da söz konusu mimari tutarsızlıklar da bu hadiselerle izah edilebilir. 1923 sonrası atıl hale düşen Panagia'nın narteks sütunları sökülerek 1927'de Edremit'e götürülmüştür. 1944 depreminde ağır hasar gören yapı 1954 yılında yıktırılmış ve taşları da Nuri Zarplı İlköğretim Okulu'nun inşasında kullanılmıştır (Onay, 2000a: 46-47) (Şek. 10-11).

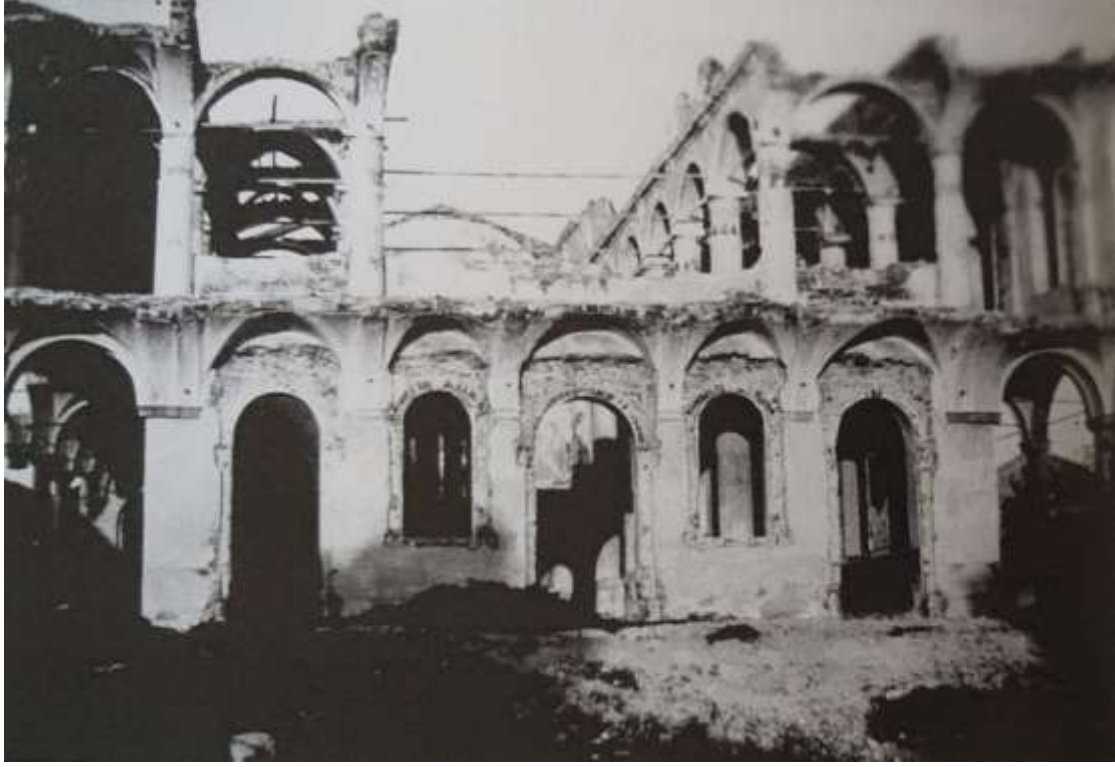
Şekil 11: 1940 yılında Panagia Kilisesi'nin harap haldeki ön cephesi (Kaptan vd., 2019).

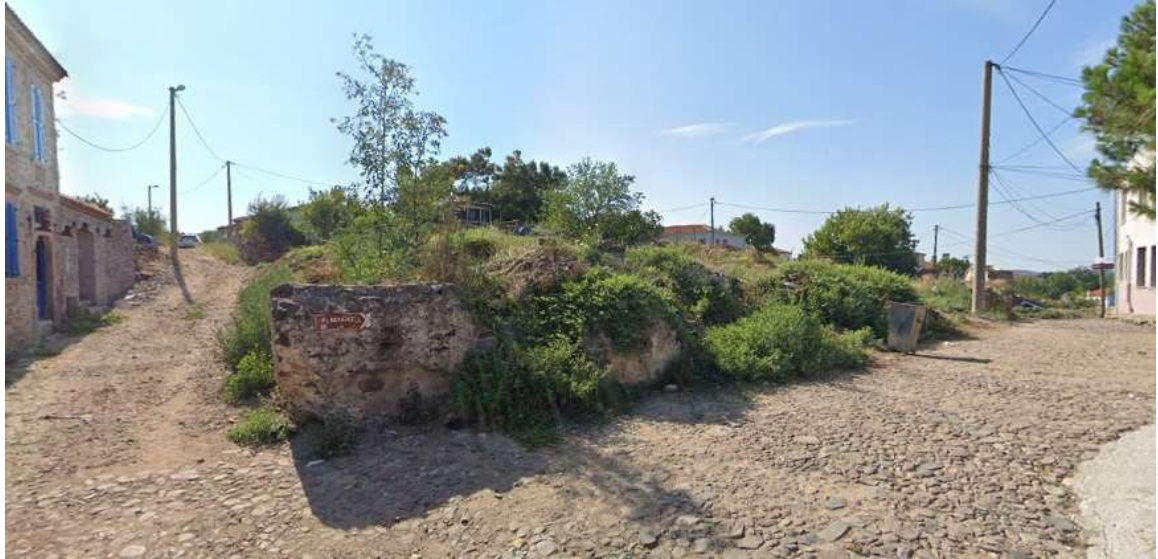
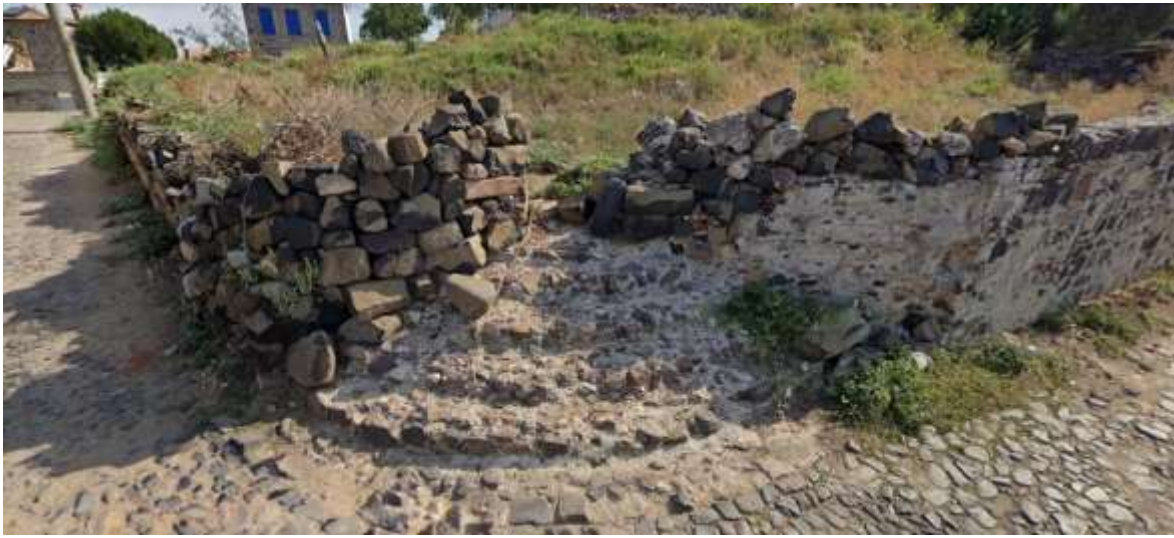
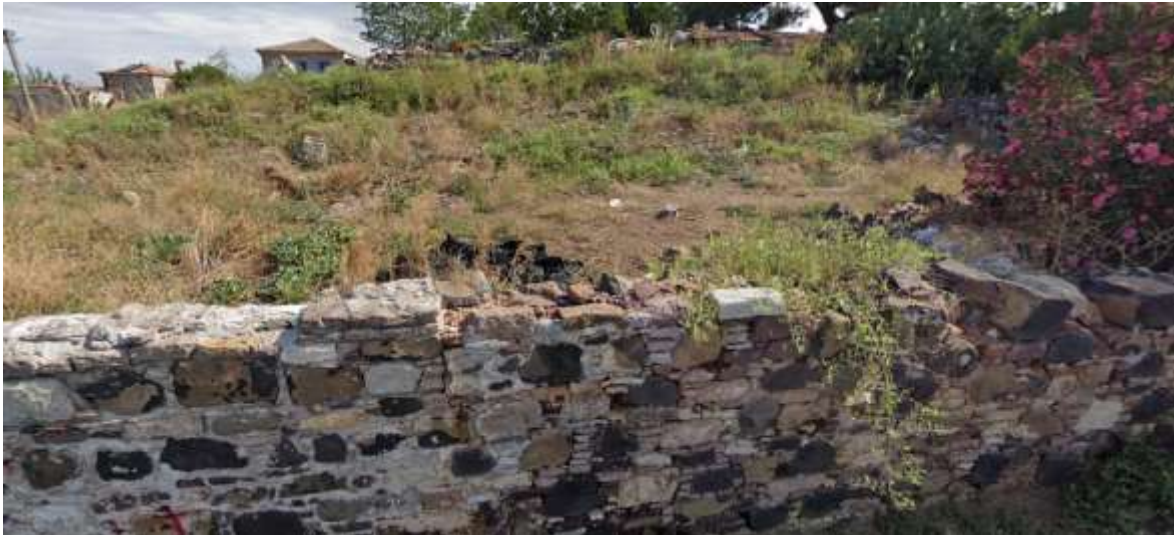
Günümüzde Panagia'nın arsası zemin seviyesinden yaklaşık 3 ila 5 metre yükseklikteki büyük bir enkaz yığınıyla tamamen kaplıdır. Yıkık yapılara ait karışık malzemedeki harap bölümler bir dereceye kadar her yerde görülebilmektedir. Avlunun güneybatı köşe girişi en belirgin kısımdır. Kısmen korunmuş avlu duvarları kabaca yontulmuş dikdörtgen blokların, üst üste yassı küçük parçalardan oluşan dikey bölümlerle ayrıldığı ve düzenli serilerin oluşturulduğu bölgesel duvar tekniğine sahiptir. Bu teknik 19-20. yüzyıl yapılarında bir hayli yaygındır (Şek. 12-13-14).

Şekil 12: Panagia Kilisesi'nin arsasının kuzeybatıdan görünümü (KEAM, 2020).

Şekil 13: Panagia Kilisesi'nin arsasının güneybatıdan görünümü (KEAM, 2020).

Şekil 14: Panagia Kilisesi'nin arsasının güneyden görünümü (KEAM, 2020).

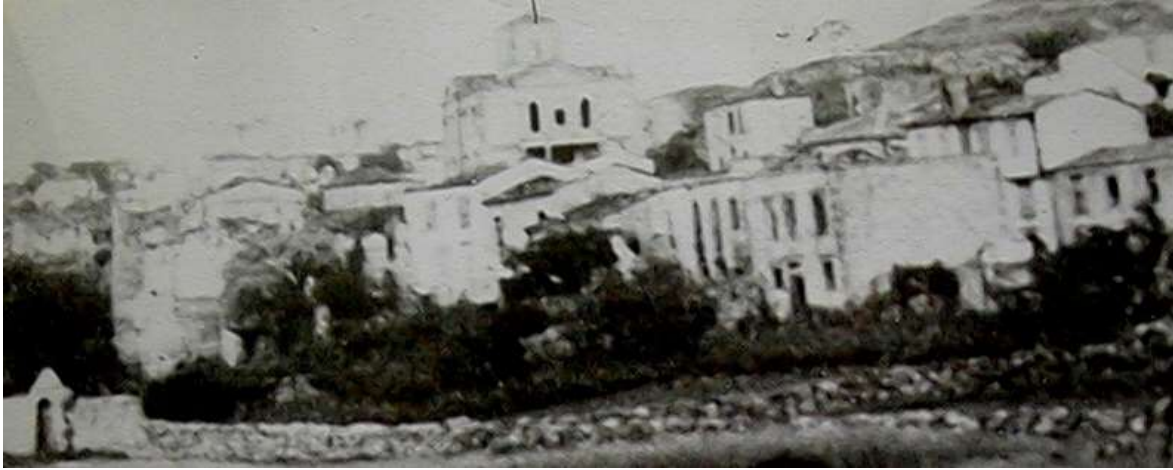
Şekil 19: 1930'da Agios Panteleimon'un batıdan görünümü (Ali Onay Kişisel Arşivi).

Yaklaşık 1900 civarına ve 1930'a tarihlenen iki eski fotoğrafta da bire bir aynı yapılar gözüktüğü üzere Agios Panteleimon'un 1915'te son bir yeniden inşa daha geçirip geçirmediği henüz tam anlamıyla ortaya konamamıştır (Şek. 19). Bunun yanında 19. yüzyılın sonunda arka arkaya yeniden inşa edilmesi ise Panagia için öne sürüldüğü üzere sık gerçekleşmiş depremlerle ilgili olmalıdır (Soysal vd., 1981). Patrik VII. Anthimos'un 14 Haziran 1895 tarihli dilekçesinde de o dönem itibariyle en son 1882'de inşa edilmiş Agios Panteleimon'un zamanla harap olduğu kaydedilmişti (BOA, ŞD, 2661-55, H-28-05-1313). Panagia'ya benzerlik gösteren bir diğer ilginç

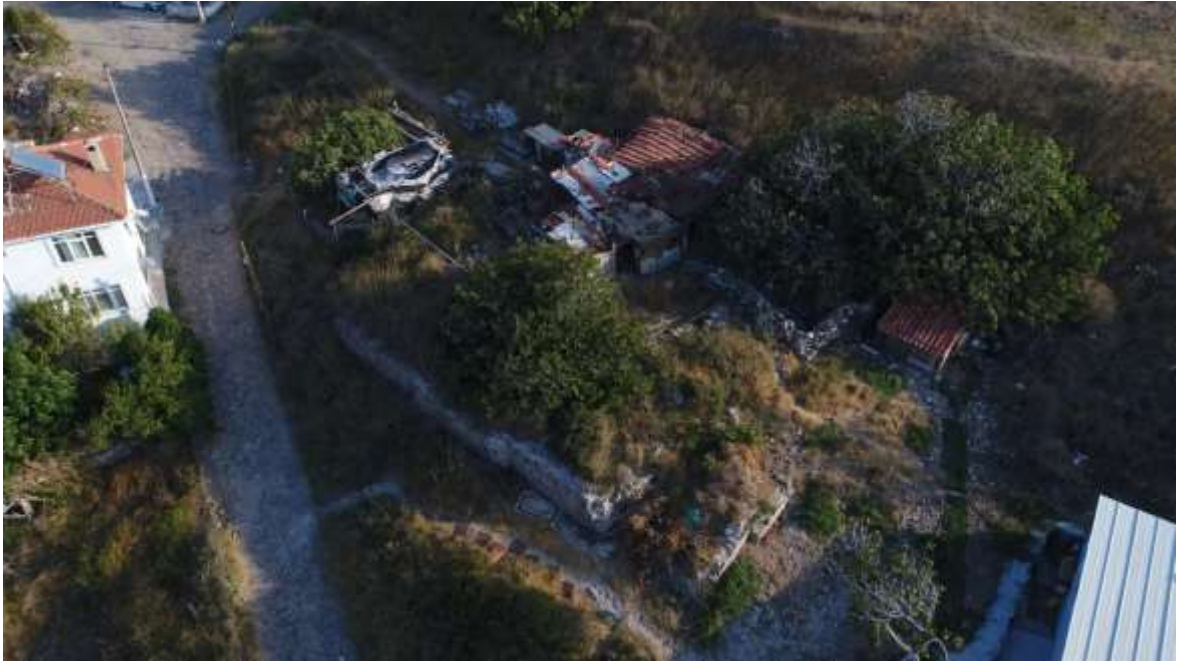
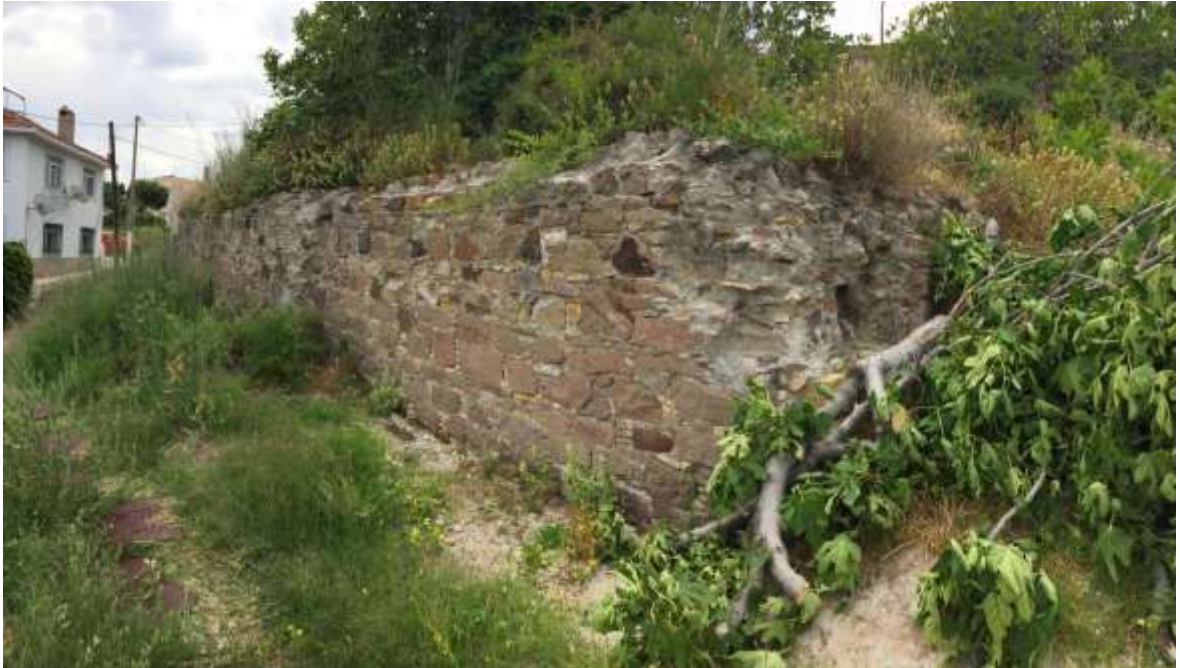
Agios Panteleimon'un narteks, naos ve apsis bölümleri günümüzde zemin seviyesinden yaklaşık 1-2 metre yüksekliğe kadar korunmuştur. Yüksekçe bir enkaz ve bitki örtüsü, arsanın tamamını kaplamaktadır. Örtü sistemine ait karışık malzemedeki bazı yıkık parçalar, alanın genelinde görülebilmektedir. Kilise binası karakteristik pembemsi renge sahip yöresel Sarımsak taşından inşa edilmiştir. Panagia'nın da avlu duvarlarında görülen yerel duvar işçiliğine sahiptir. Aralara yerleştirilmiş ufak ve yassı parçalar ile düzenli sıralar oluşturan kabaca yontulmuş bloklar, dayanıklı bir tür kireç harcıyla birbirine tutturulmuştur. Ayrıca avlunun batı kesiminde, önceden papazların kullandığı müstemilattan olan iki katlı ve sonradan tuğladan eklemelerle birtakım değişikliklere uğramış harap bir konut bulunmaktadır. Kilisenin halen mevcut apsis bölümü, derme çatma bir kümes ile dıştan örtülmüştür ve avlunun ortasında da modern bir baraka yer almaktadır (Şek. 20-21-22).

Şekil 20: Agios Panteleimon'un kalıntısının kuzeybatıdan görünümü (KEAM, 2020).

Şekil 21: Agios Panteleimon'un kalıntısının kuzeybatıdan görünümü (KEAM, 2020).

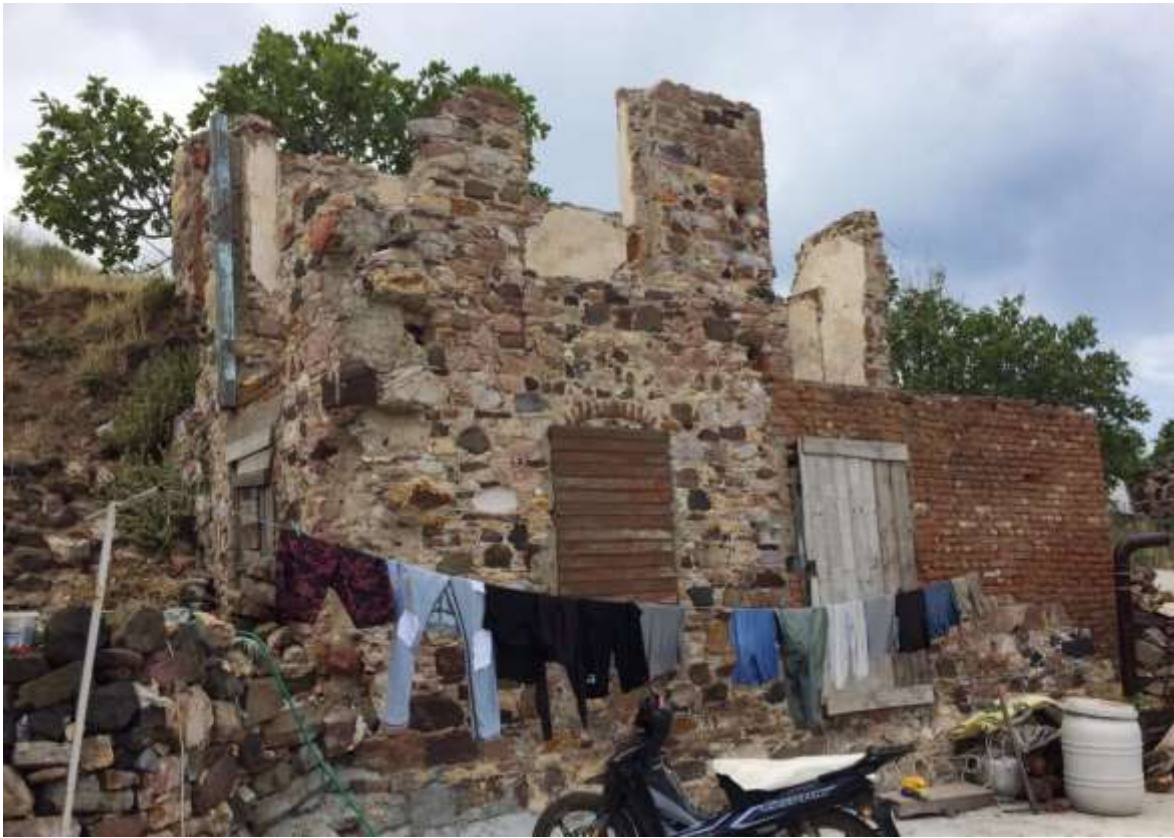
Şekil 22: Agios Panteleimon'un avlusundaki harap konut (KEAM, 2020).

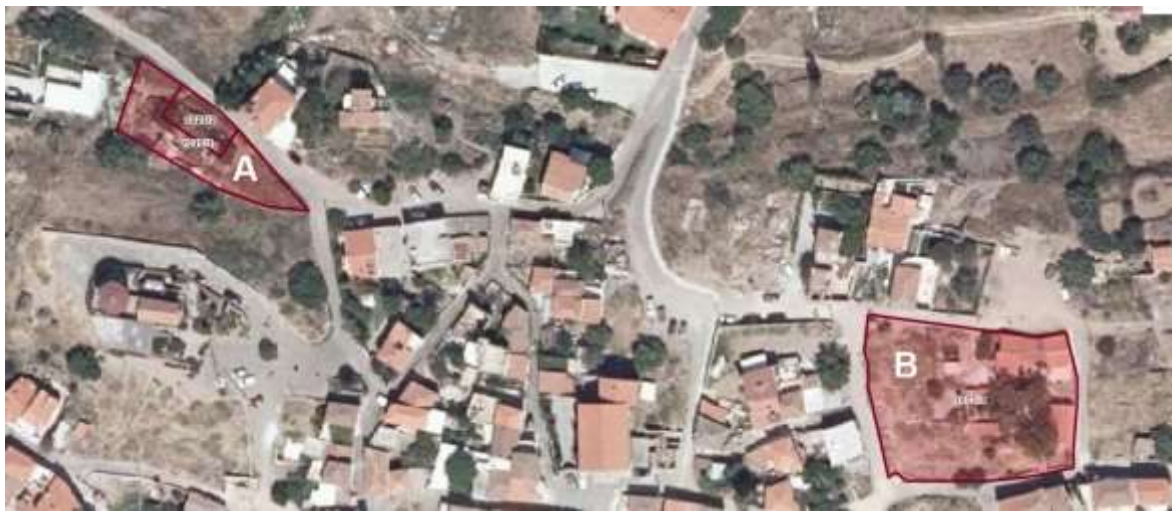
Şekil 24: Agios Panteleimon (A) ve Panagia (B) Kiliselerinin parselleri (Tapu ve Kadastro Genel Müdürlüğü Parsel Sorgulama Uygulaması, 2021).

Öte yandan Agios Panteleimon Kilisesi'nin günümüzde Maden Caddesi'nden mahreç alan Namıkkemal Mahallesi 1025 adadaki hazine arazisi 1 parsel ve özel mülk 2 parsel içerisinde kalan arsası ise Mart 2021 itibarıyla herhangi bir resmi koruma kararına tabi değildir. Görüldüğü üzere her iki kiliseye ilişkin Ayvalık ve Cunda ilgisindeki bilimsel literatürde olduğu gibi ulusal düzeydeki koruma kararlarında da eksiklikler vardır. Cunda'nın tarihi yerleşim merkezi için bir koruma amaçlı imar planının hala olmayışı ve tescil envanterindeki eksiklikler, bahis konusu anıt eserlerin korunma statüsüne yönelik bir hayli belirsiz bir durum doğurmaktadır. Kiliselerin arsaları tamamen erişilebilir durumdadır. Vandalizme yönelik herhangi bir önlem alınmamıştır ve bu ciddi tehdit Cunda kültür mirasına güncel olarak büyük zarar vermektedir (Kaya, 2021). Özellikle de hala tescilsiz durumdaki Agios Panteleimon Kilisesi'nin kalıntıları, doğal olarak yeni imar çalışmalarına karşısında da savunmasız vaziyettedir (Şek. 24).
